Chur, November/Dezember 1967 Nr. 11/12

Die frühere Sankt Michaelskirche in Savognin

Von Walther Sulser

Baugeschichte

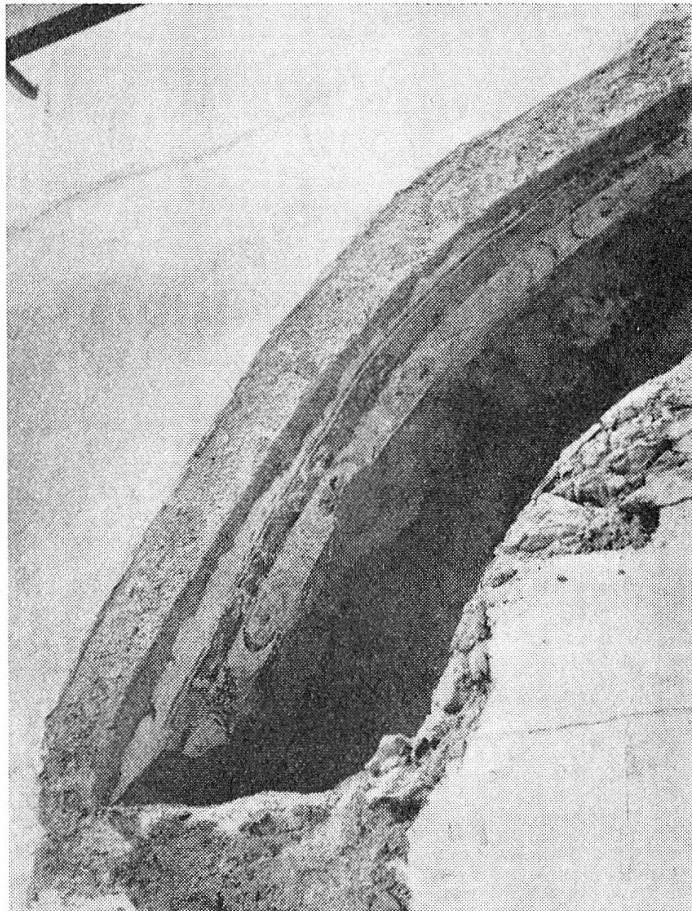
Abb. 5.
Apsisbogen-Untersicht
mit Bordüre.

schnittlich 70 cm, von der in den Berghang eingeschnittenen Apsis dagegen gut 1,5 m erhalten. Apsis und Schiff trugen innen eine Kalkabglättung verschiedener Qualität, an der im Chor rote Farbspuren, an der Untersicht des Apsisbogens eine Bordüre (Abb. 5) und im Schiff spärliche Malerieste in situ zu erkennen sind. Der von W nach O um 24 cm ansteigende Bodenestrich (Abb. 6), den man bei der Visitation von 1623 betrat, hatte einen älteren Vorgänger, welcher etwa in der Mitte des Schiffes in den obern überging, als ob man die Westhälfte des Bodens nachträglich gehoben hätte, um das allzu starke Gefälle gegen Westen von 39 auf 24 cm zu verringern. Daß der tiefer liegende Estrich nicht etwa nur ein Arbeitsboden war, beweist die Lage des Taufsteines, der einst auf Kote 371 stand und später – wenig nach

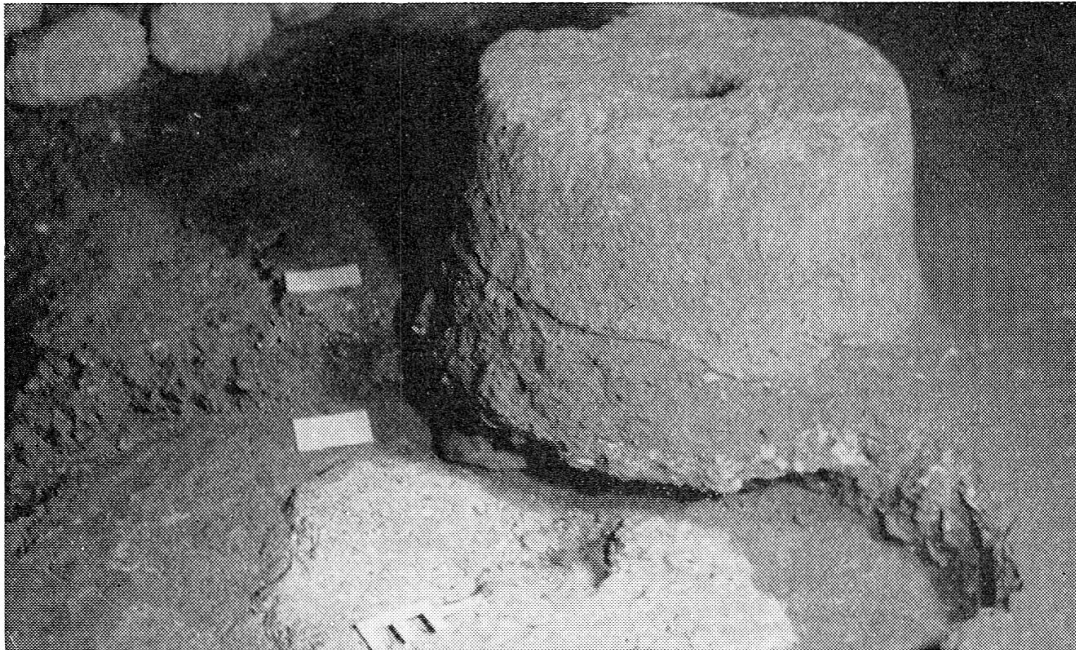
Abb. 7. Taufsteinsockel in der Stellung der zweiten Kirche. Vorne links früherer Standort auf dem Estrich der ersten Kirche.

NO verschoben – auf Kote 355 wieder aufgestellt wurde (Abb. 7). Weshalb dies geschah, werden die weiteren Grabungsergebnisse erklären. Eine Schicht brandgeschwärzter Steine unter dem tieferen Estrich liegt ihrerseits auf einer dünnen, erdigen Gchschicht, die wohl lediglich als Arbeitsboden zu deuten wäre. Die erwähnten Brandspuren und andere Kohlenfunde lassen auf mindestens eine Feuersbrunst in der Frühzeit von St. Michael schließen. Nach Osten bzw. gegen den Chor ansteigende Böden sind besonders bei Bauten am Berghang häufig anzutreffen, so auch bei der Churer Kathedrale oder besonders ausgeprägt in S.S. Pietro e Paolo, Biasca, wo der Boden nicht nur steil emporsteigt, sondern noch durch eingeschaltete Stufen mitten im Schiff erhöht wird. Auch St. Michael liegt am Berghang.

des Taufsteines in situ (Abb. 7); das dazugehörige Taufbecken (Abb. 8) fand man bald vor der Kirche, wo es mit der Rundung nach oben als Sockel für das Friedhofskreuz verwendet worden war. Beide Teilstücke sind in der Achse durchlocht und die Öffnung setzt sich im Bodenestrich fort, damit das gebrauchte Taufwasser versickern kann. Seiteneingänge besaß das Schiff in dieser seiner letzten Bauperiode

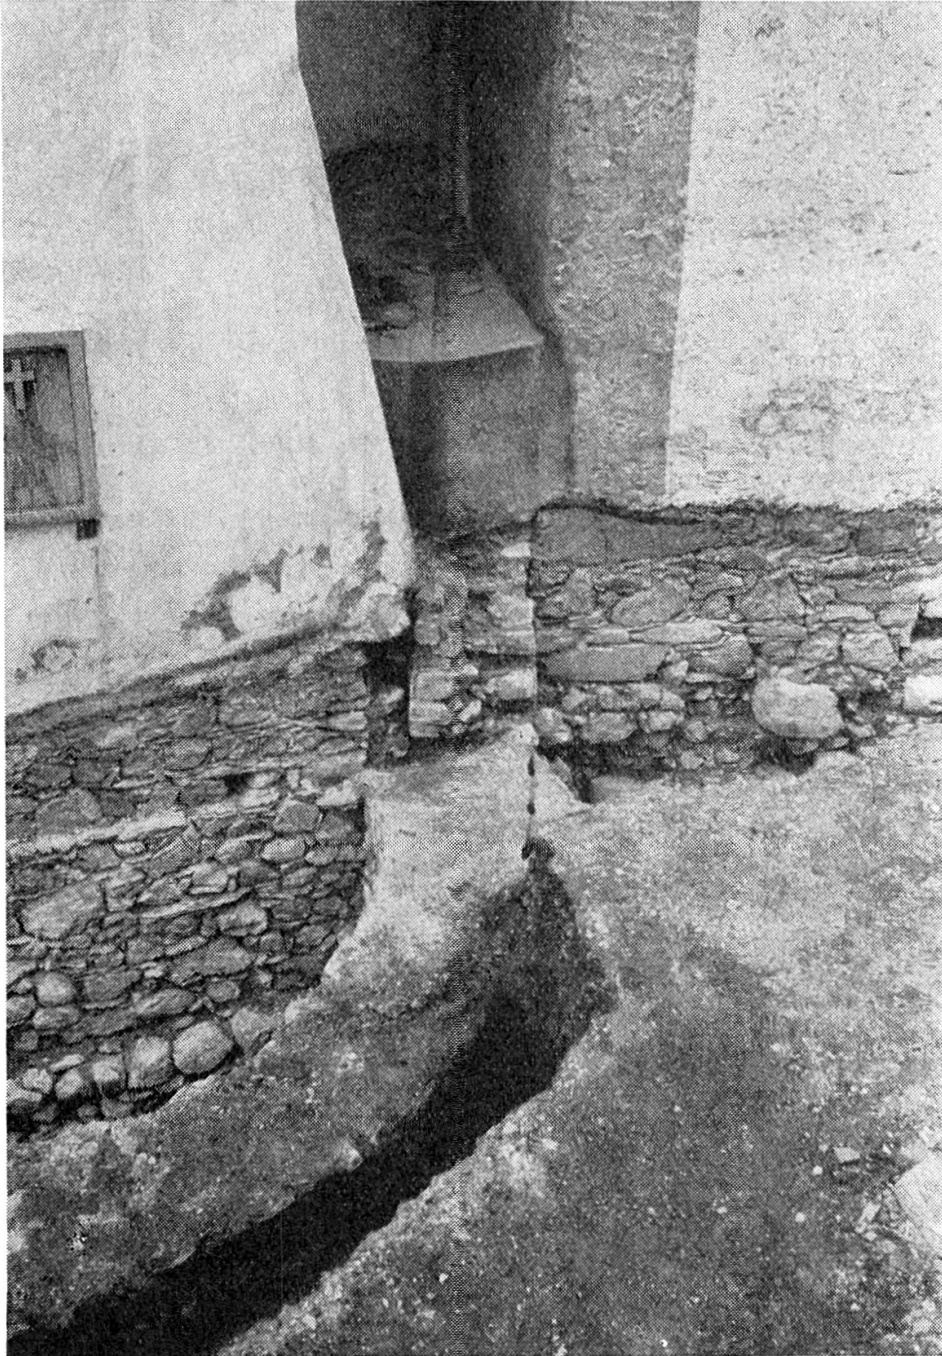
Abb. 14. Die Schiff-Nordwand geht verputzt hinter dem später angebauten Turm (rechts) durch.

auf. Sicher wurde er erst an die verlängerte, also die zweite Kirche angebaut, denn der Außenputz der Schiffnordwand geht hinter der Turm-Südflucht durch (Abb. 14) und zeigt Verschmutzungen und Rötelstriche, die den Schluß zulassen, daß die Kirchenwand während geraumer Zeit freistand. Er bildet somit die dritte Bauetappe.
