Zeitschrift: Bündner Monatsblatt : Zeitschrift für Bündner Geschichte, Landeskunde und Baukultur
Herausgeber: Verein für Bündner Kulturforschung
Band: - (2018)
Heft: 1

Artikel: Das Haus Dolf in Mathon : ein Bau mit Vergangenheit
Autor: Seifert, Mathias
DOI: <https://doi.org/10.5169/seals-758132>

Das Haus Dolf in Mathon – ein Bau mit Vergangenheit

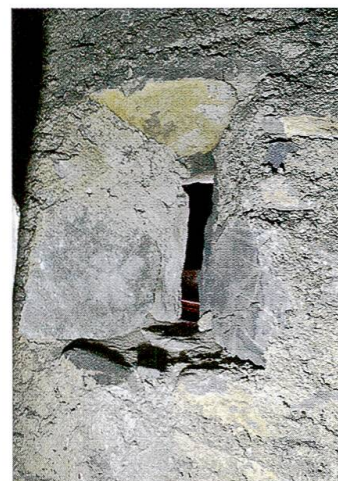
Schartenfenster im Keller des Kernbaus aus dem Jahre 1463 (Foto: Archäologischer Dienst Graubünden).

Den ältesten Bestand stellt der bergseitige Keller dar, dessen Mauern im Grundriss ein unregelmässiges Rechteck bilden. Seine Deckenbalken samt der darauf verlegten Bohlenlage, die als Unterbau für den Mörtelboden des Obergeschosses dient, stammen aus dem Jahr 1463. Zwei schmale Fensterschlitze in der Süd- und der Ostmauer bestätigen das hohe Alter dieses Baus. Der mit einem Gewölbe überdeckte Eingang in den Keller ist in der ursprünglichen Form erhalten. Zum Obergeschoss dieses Kernbaus aus dem 15. Jahrhundert lassen sich keine Angaben machen. Da nur das Kellergeschoss gemauert war, ist von einem in Holz ausgeführten Obergeschoss auszugehen. Ob es sich dabei um einen Wohn- oder einen Ökonomiebau gehandelt hat, ist mangels eindeutiger Befunde nicht zu entscheiden.
