Artikel: Bedeutender Wandmalereifund in Bremgarten
Autor: Bossardt, Jürg Andrea
DOI: <https://doi.org/10.5169/seals-965523>

Bedeutender Wandmalereifund in Bremgarten

VON JÜRIG ANDREA BOSSARDT

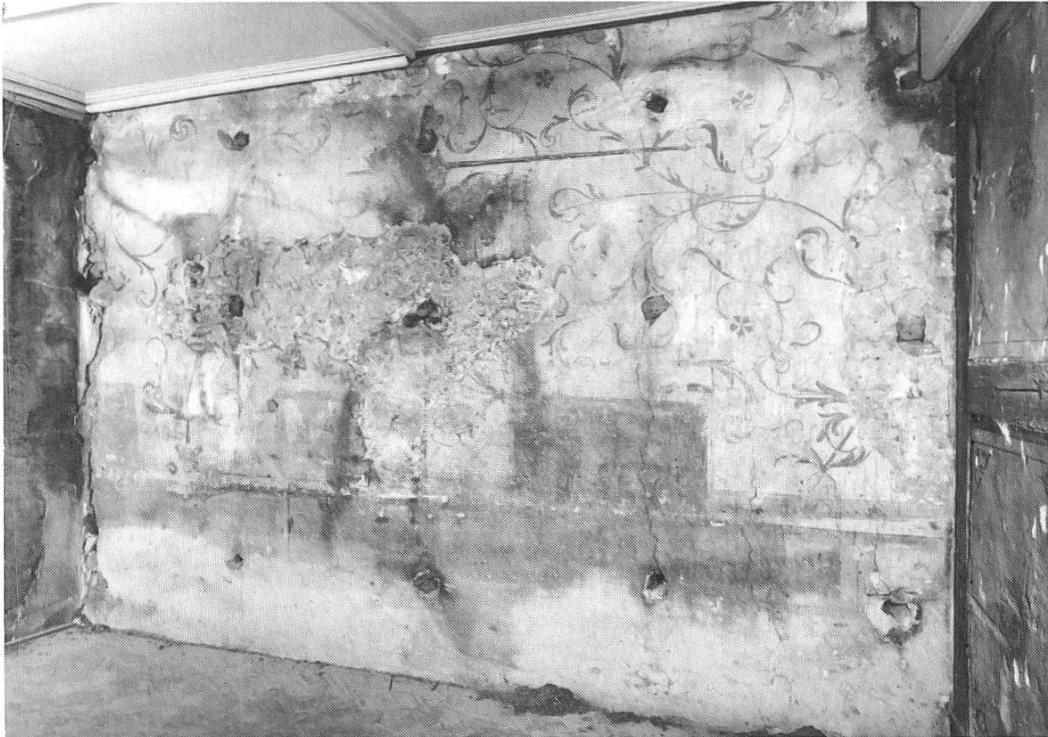
Im Gebäude Reussgasse Nr. 17 sind im 1. Obergeschoss an der Brandmauer zum Haus Nr. 19 bei Renovationsarbeiten reiche Wandmalereien freigelegt worden. Foto: Kant. Denkmalpflege

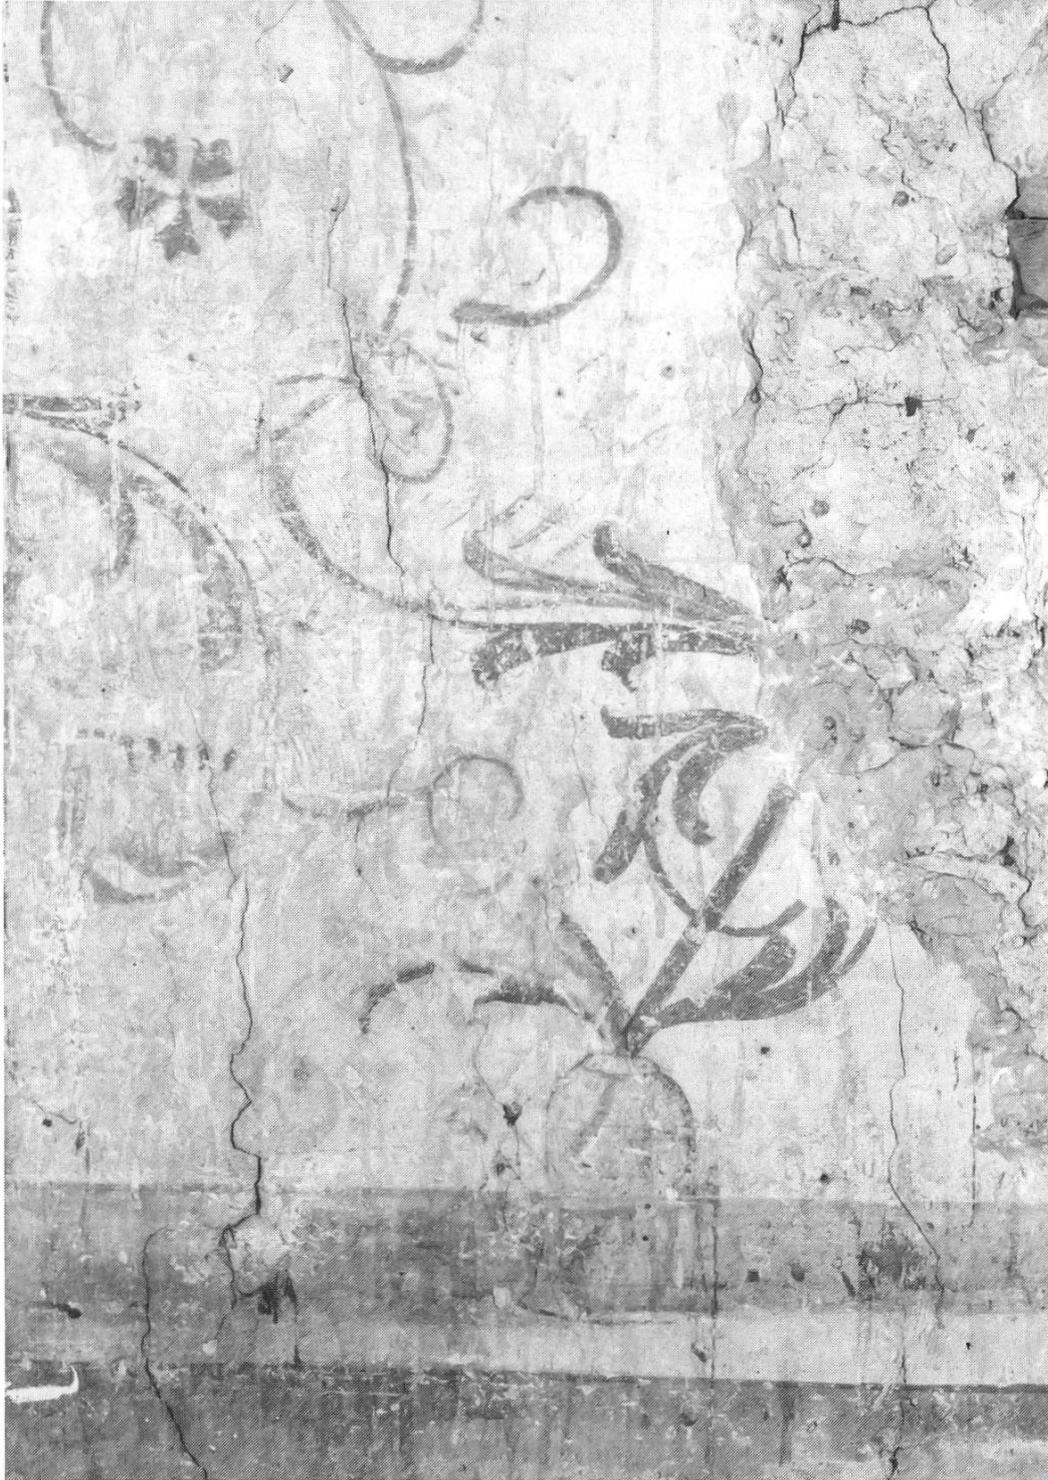
Detail zu den Wandmalereien an der Reussgasse Haus Nr. 17.
