KONSOLIDIERUNGSARBEITEN BEI BRÜCKEN- FUNDAMENTEN.

THE CONSOLIDATION OF BRIDGE FOUNDATIONS.

Dr. h. c. G. RODIO, Ingénieur-Conseil, Mailand *).

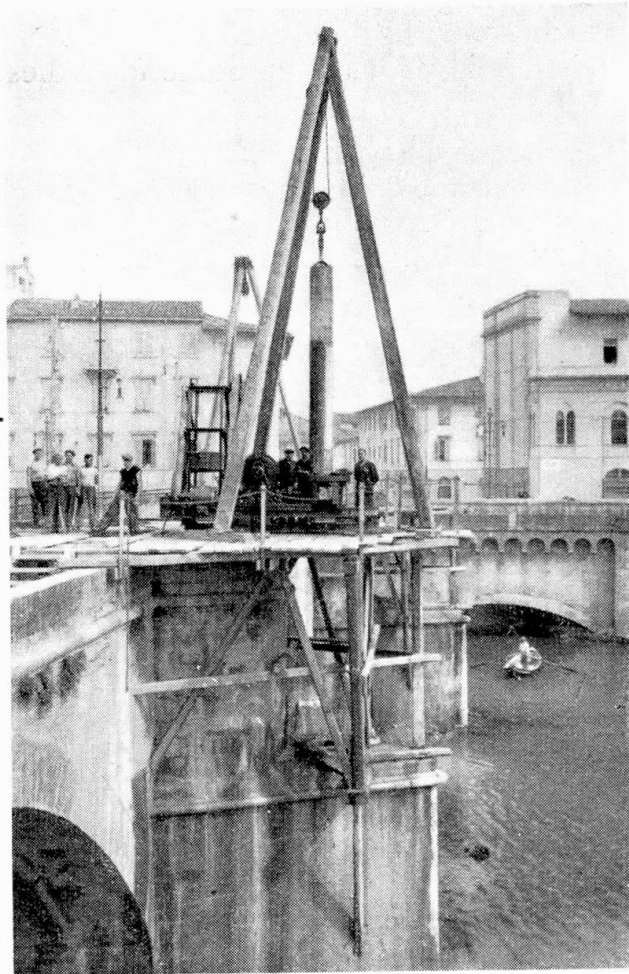
Fig. 2.

Durchbohrung eines Pfeilers der Fortezza-Brücke über den Arno. Pisa (Italien) — Forage d'une pile du Pont Fortezza sur l'Arno. Pise (Italie) — Perforing of a pillar of the Fortezza Bridge over the Arno. Pisa (Italy).

Vor allem wird das alte Mauerwerk der Pfeiler und Widerlager durch Zementinjektionen regeneriert. Sodann werden mittels einer großen Schrotbohrmaschine die Verankerungen für die Bohrpfähle im Mauerwerk der Pfeiler und Widerlager geschaffen (Fig. 2). Die Bohrpfähle selbst werden in eine Sandschicht von praktisch unbegrenzter Mächtigkeit gestellt (Fig. 3) und mit dem alten Mauerwerk verankert. Die Fundamente werden somit verstärkt und verlängert; die Kräfte werden unter Umgehung der Tonschicht (Durchbohrung) durch Pfähle auf die untere widerstandsfähige Sandschicht übertragen.

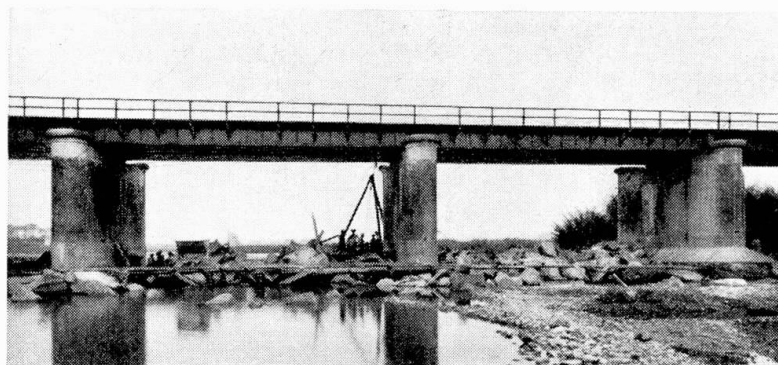
Fig. 7.

Brücke über den Stura der Linie Turin-Mailand (Italien).
Pont sur le Stura de la ligne Turin-Milan (Italie).
Bridge over the Stura of the line Turin-Milano (Italy).

Es handelt sich hier um eine zweigeleisige Eisenbahnbrücke, bestehend aus kontinuierlichen, stählernen Vollwandträgern über sechs Öffnungen von je 19 m (Fig. 7). Auswaschungen und damit verbundene Setzungen machten eine Konsolidierung der fünf Pfeiler notwendig.

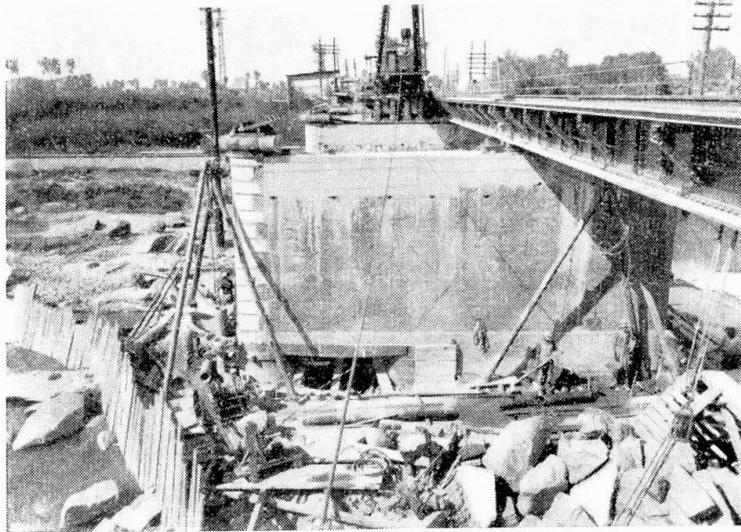
Fig. 8.

Brücke über den Stura der Linie Turin-Mailand (Italien). Erstellung der Spundwand aus Bohrpfählen Mann an Mann — Pont sur le Stura de la ligne Turin-Milan (Italie). Construction des palplanches par pieux forés — Bridge over the Stura of the line Turin-Milano (Italy). Construction of the sheet piling with piles moulded in the ground.

Nach Entfernung der Umfassungsquader der Pfeilerfundamente wurde eine Spundwand aus Bohrpfählen Mann an Mann errichtet und der dazwischenliegende Erdkörper — Schotter und Kies — mit Zement injiziert, d. h. gleich vorgegangen wie bei der vorhin besprochenen Brücke über den Isonzo (Fig. 8).
