Transport de force électrique en montagne, à l'aide de fils nus, placés sous la neige,

par P. SCHMIDHAUSER, ingénieur,
Directeur des travaux d'adduction des eaux du lac d'Arnon.

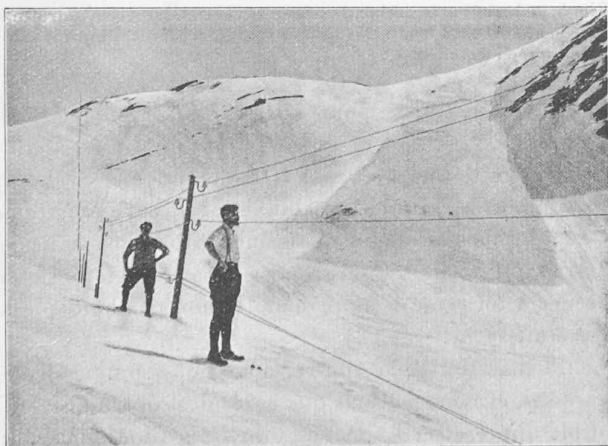
Fig. 1. — Versant ouest du col des Andérets. Traversée du plateau d'Isenau. Les 3 fils à haute tension et les 2 fils du téléphone de service. Hauteur moyenne de la neige : 4,50 m.

Les fig. 1, 2 et 3, qui montrent la ligne sous tension à hauteur d'homme, sont là pour prouver qu'en haute montagne la ligne aérienne présente plus de dangers que la ligne enfouie profondément sous la neige, ceci pour autant que la couche de neige atteint une forte épaisseur.

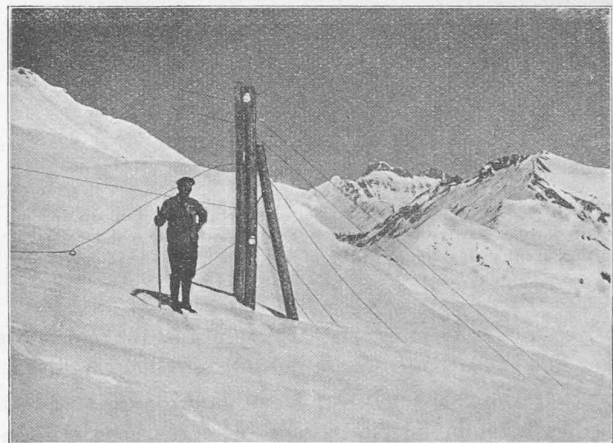
Fig. 2. — Le col des Andérets. Poteau de 12 m. Les 3 fils haute tension sont rompus, ainsi que les 2 fils téléphoniques. Le trait de lumière, à droite, en bas, marque le bord supérieur de la corniche.

les fils aériens et passait par-dessus (fig. 2¹). Puis, lorsque la tempête cessait, et que, sous le régime de la bise, la température montait très haut pendant le jour et baissait très bas pendant la nuit (les variations de + 30° à - 30° C n'y sont pas rares), un tassement lent de la corniche se produisait, entraînant les fils aériens, provoquant un accroissement progressif de leur tension mécanique, et amenant finalement leur rupture. Il peut paraître paradoxal que ces fils surtendus n'aient pas réussi à couper la neige de la partie supérieure de la corniche et à se libérer plutôt que de se rompre. Etonné de ce fait, nous avons examiné de près ce qui se passait, et avons constaté qu'une gaine de neige glacée — ce n'était pas de la glace compacte — se formait autour de chaque fil ; on sait d'autre part que la neige qui constitue une corniche est excessivement serrée et dure.

¹ Cette figure représente le poteau du col tel qu'il était en 1918-1919.

La fig. 2 prouve surabondamment que la neige, au gros de l'hiver, constitue un excellent isolant. Au moment où cette photo a été prise, les deux fils du téléphone ainsi que les trois fils à haute tension venaient d'être rompus. Ce n'est que l'impossibilité de communiquer par téléphone avec le lac d'Arnon qui donna l'éveil ; aucune perturbation quelconque n'avait été observée ni au chantier d'Ayerne ni à l'usine génératrice du Pont de la Tine. Nous ne doutions nullement que la ligne électrique fût rompue elle aussi, ni que le courant faisait défaut au chantier du lac ; la ligne était toujours sous tension. L'un de nous descendit au lac, l'autre retourna à Ayerne, et chacun revint le lendemain avec une équipe d'ouvriers. Il est équitable de reconnaître, en passant, que si les grandes quantités de neige présentent parfois de gros inconvénients, elles

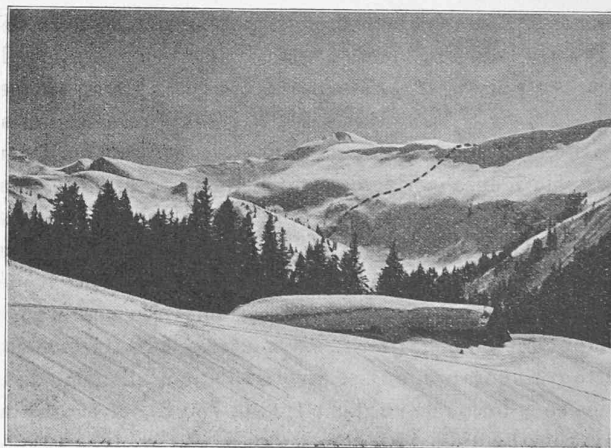
Fig. 5. — La cuvette du lac d'Arnon, le col des Andérets à droite et la Palette d'Isenau au milieu. La ligne à haute tension est indiquée en pointillé.

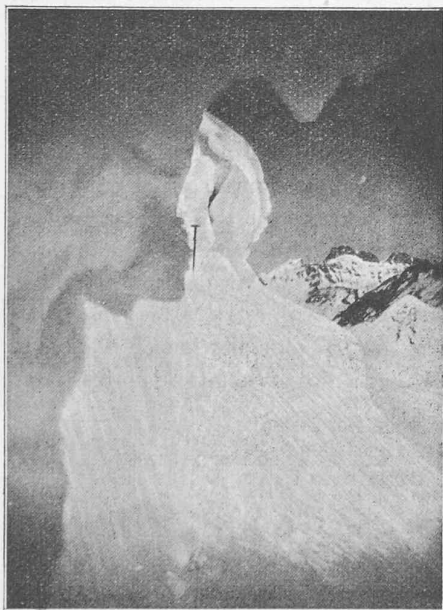
Fig. 6. — Corniche de neige.

Les travaux qui viennent d'être achevés, faits pour le compte de la *Société Romande d'Electricité*, pour amener dans la Grande Eau (vallée des Ormonts) les eaux du lac d'Arnon (bassin de la Sarine), ont exigé un transport, par-dessus la montagne, de courant triphasé 6000 volts. Etablie entièrement sur poteaux de bois, comme on a coutume de le faire, la ligne franchit la montagne au Col des Andérets à l'altitude de 2035 m. Le faite du Col des Andérets est orienté du nord au sud ; à l'ouest, la pente qui y conduit est faible ; à l'est, par contre, elle est très forte. Cette configuration du sol favorise l'amoncellement de la neige sous forme de corniche (fig. 6, 7 et 8) sur le versant Est, sous l'action des vents d'Ouest.

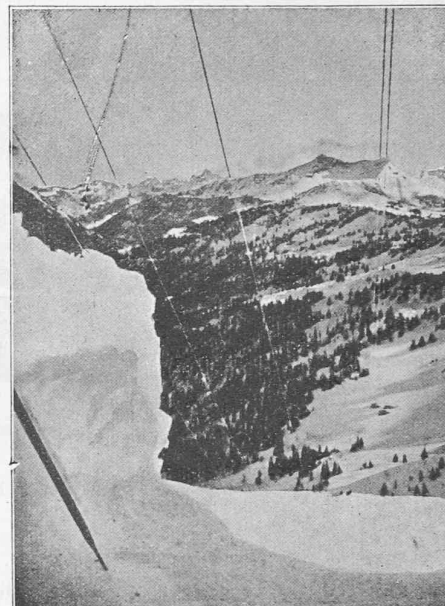
Fig. 10. — La tranchée dans la corniche des Andérets, vue de l'intérieur vers l'extérieur.

aux fins de les éviter (fig. 9 et 10¹). En automne 1920, alors qu'on avait commencé à vider le lac d'Arnon à l'aide de deux pompes centrifuges actionnées chacune par un moteur de 60 HP, le besoin d'assurer, sans aucun arrêt durant tout l'hiver, l'alimentation du chantier en courant électrique apparut plus impérieux que jamais, car il y allait de la réussite de cette campagne de travaux, et le temps était compté pour achever la prise d'eau sous le lac avant que commençât la fonte des neiges.
