Note sur les coulées du Saint-Barthélemy et la possibilité de les combattre ¹

par J. BOLOMEY, professeur à l'Ecole d'ingénieurs de Lausanne.

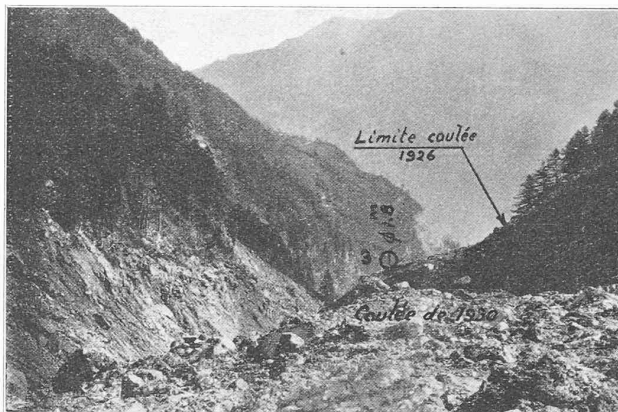
Fig. 3. — Vue d'amont en aval de l'éperon rocheux prise le 17 août 1930 depuis le point 2 de la fig. 4.

- N° 2 Vue d'aval en amont prise, le 13 octobre 1926, depuis le point 3 de l'éperon rocheux, photos 1 et 3.
 N° 3 Vue d'amont en aval de l'éperon rocheux prise, depuis le point 2 de la photo 4, le 17 août 1930.
 N° 4 Vue d'aval en amont prise, le 17 août 1930, depuis le point 3 des photos 1 et 2.

Les coulées de 1930 ont offert cette particularité qu'elles ont été précédées de la chute de grosses avalanches qui ont comblé le lit du torrent sur plusieurs mètres de hauteur (jusqu'à plus de 10 m) tout en protégeant de l'érosion les berges de la moraine du Foillet. Une coulée de moyenne importance s'est arrêtée près de l'emplacement prévu pour le barrage 3, de sorte que le lit du torrent a été remblayé sur 10 à 30 m de hauteur et sur une longueur de 200 m environ, exactement comme si le barrage 3 avait déjà été construit et avait rempli son office. Le barrage naturel dont les journaux ont parlé s'est reconstitué de lui-même et le profil en long du torrent ne diffère plus beaucoup de ce qu'il était avant la débâcle de 1926. Il est possible de se rendre compte de ces faits par l'examen des figures 1 à 4.

Les coulées de 1926 ont passé, au droit de l'éperon rocheux, à plus de 40 m au-dessus du thalweg ; le bord droit de la coulée de 1930, arrêtée en cet endroit par l'éperon rocheux, est à environ 30 m au-dessus du lit du torrent. Cette coulée est caractérisée par une teneur en blocs de grandes dimensions beaucoup plus considérable que celle qui s'observe dans la moraine.

La hauteur utile des barrages sera d'environ 25 m; elle sera souvent réduite à moins de 20 m au printemps par les accumulations de neige. Or les coulées de 1930 se sont élevées à plus de 30 m au-dessus du thalweg, celles de 1926 à plus de 40 à 50 m. Si le barrage 3 avait déjà été construit, il aurait été complètement submergé sur la rive droite par la coulée de 1930 arrêtée devant l'éperon rocheux (comparer fig. 1 et 3).

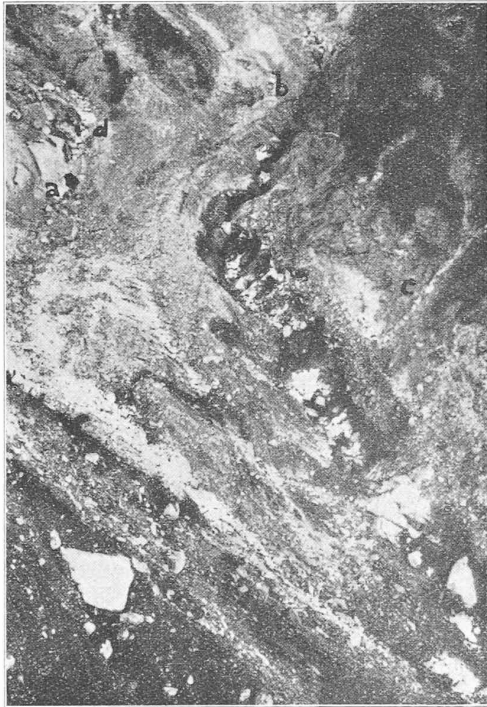
Fig. 5. — Vue de la gorge à l'amont du Foillet, prise le 13 octobre 1926 et montrant une coulée arrêtée.

La photographie du 13 octobre 1926 (fig. 5) montre une coulée arrêtée au débouché du torrent à l'amont du Foillet, la photographie du 17 août 1930 (fig. 6) fait voir que ces matériaux ont été emportés en grande partie par les débâcles de 1927 et 1930. La figure 7 indique le point de départ des éboulements de 1926 et l'emplacement de la poche qui, en se vidant progressivement, a provoqué les autres coulées de 1926, 1927 et 1930.

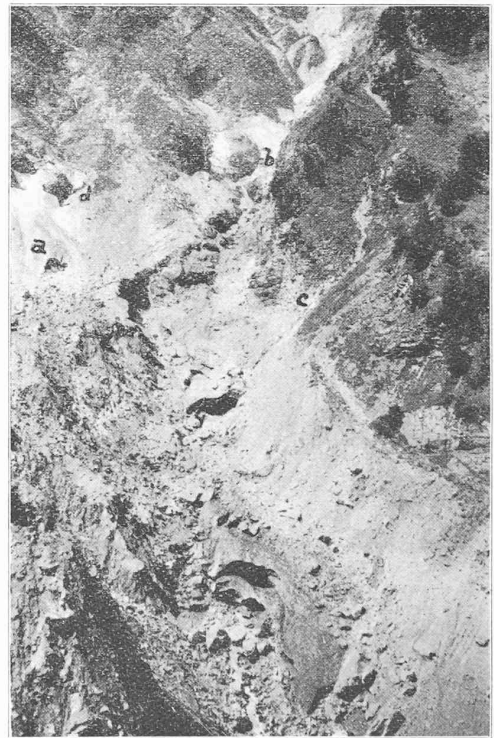
Fig. 6.
 Vue de la gorge à l'amont du Foillet, prise le 17 août 1930 et montrant l'érosion des dépôts de la coulée de 1926.
