## La mine de lignite de Grandson.

### Quelques observations faites sur les mouvements de terrain dus à l'exploitation

par OLIVIER BARBEY, Docteur ès sciences  
et ALBERT DUNANT, ingénieurs E. P. Z.

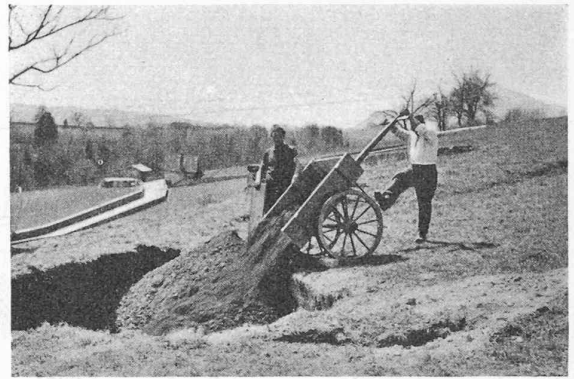
Fig. 9. — Remblayage des trous en surface. Remarquer la fissure limitant les affaissements au S.-W., à 10 m des murs de soutènement et exactement au-dessus de la limite du défilage.
