Zeitschrift: Bulletin technique de la Suisse romande
Band: 99 (1973)
Heft: 9: L'autoroute du Léman et ses ouvrages

Les tunnels de Belmont - Chauderon - Criblette et les murs ancrés de Chauderon et Criblette

par G. BETSCHEN, ingénieur civil, Société Générale pour l'Industrie, Lausanne

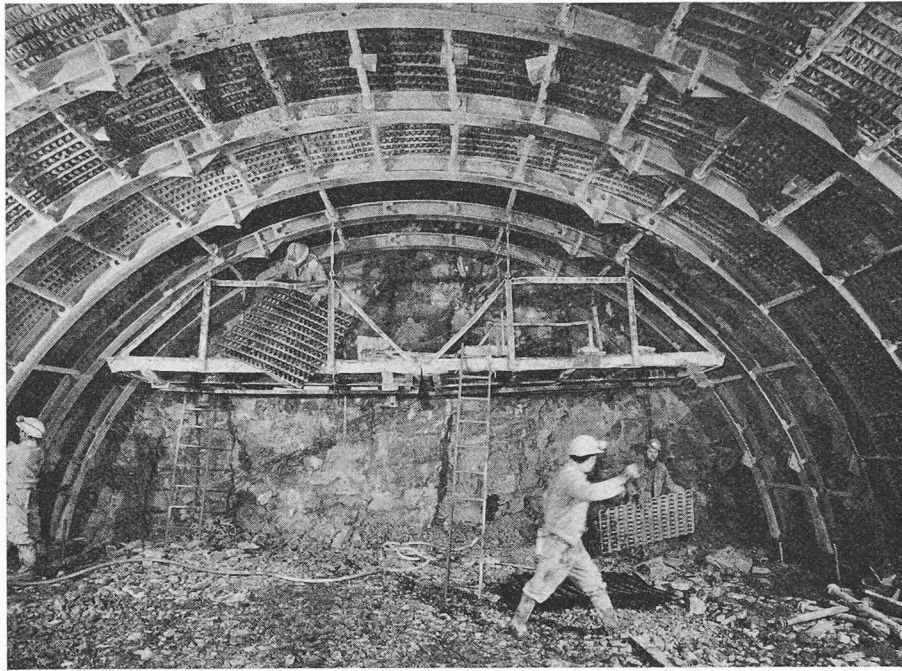
Fig. 2. — Tunnel de Chauderon, tôles Bernold au front d'attaque.

Etant donné les caractéristiques générales des molasses à percer qui, comme nous l'avons vu, sont non seulement très faillées et diaclasées mais encore se décomposent très rapidement à l'air, un étayage systématique est nécessaire. Cet étayage doit non seulement combattre les éboulements à l'avancement mais aussi le pourrissement de la roche au contact de l'air. C'est la raison pour laquelle on a choisi le nouveau système d'étayage dit « système BERNOLD ». Ce système ne nécessite aucun cintre métallique d'étayage, sauf quelques cintres de montage légers (8 à 12 selon l'avancement journalier), très maniables grâce à leurs articulations. Volée après volée, on réalise l'étayage en bétonnant un anneau coffré et rigidifié au moyen de tôles *Bernold* façonnées à la courbure du profil. Ce coffrage-armature est mis en place panneau par panneau, selon le rythme de bétonnage. Le béton peut être ainsi soigneusement pervibré. Ce mode de faire permet d'assurer l'étayage immédiat du tunnel et de réaliser en même temps l'anneau de support. Autre grand avantage, le rocher est immédiatement bloqué, ce qui empêche d'une part son pourrissement et d'autre part le développement de la pression de dislocation (fig. 2 et 3).

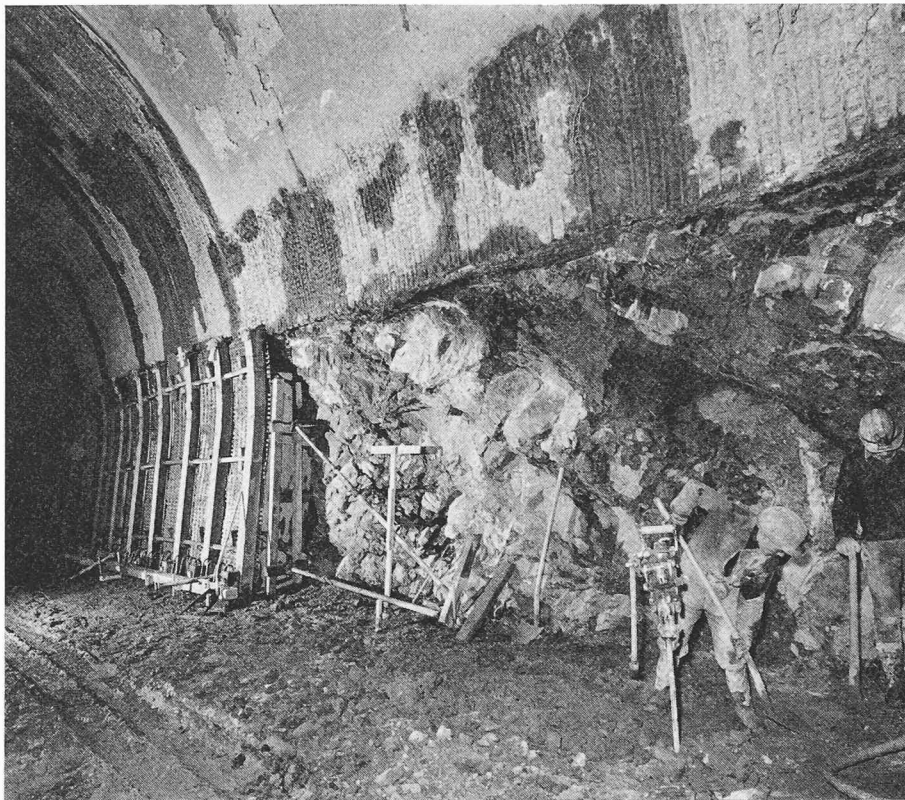
Fig. 3. — Tunnel de Chauderon.
