Zeitschrift: Bulletin technique de la Suisse romande
Band: 99 (1973)
Heft: 10: L'autoroute du Léman et ses ouvrages

La tranchée de Converney

par BLAISE GRAF, ingénieur civil EPFL, Bureau de construction des autoroutes vaudoises, Lausanne

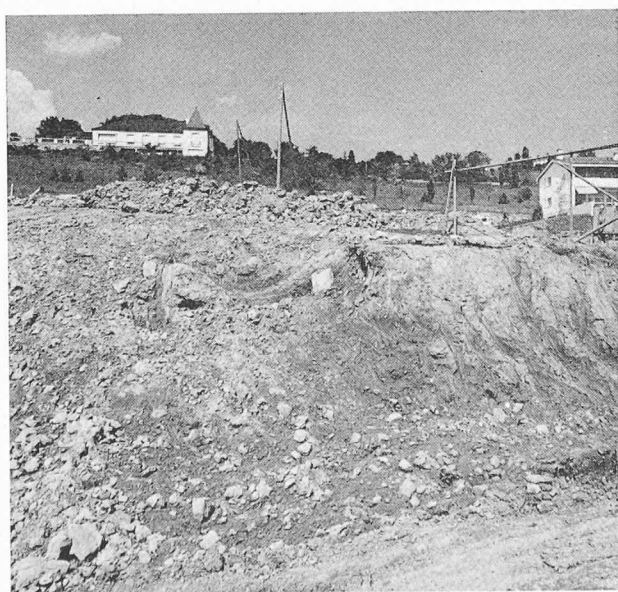
Fig. 3. — Aspect des masses glissées : matrice limono-argileuse enrobant des blocs de molasse et parfois des paquets de moraine.

ce grand glissement ancien et ses mouvements annexes s'étendent depuis le haut de Belmont jusqu'au lac (Taillepied)³ ». Il est constitué de masses glissées, composées, d'une part, d'une matrice limono-argileuse enrobant des blocs, souvent décomposés, de grès et de marnes, et d'autre part, de paquets de moraine de fond (fig. 3).

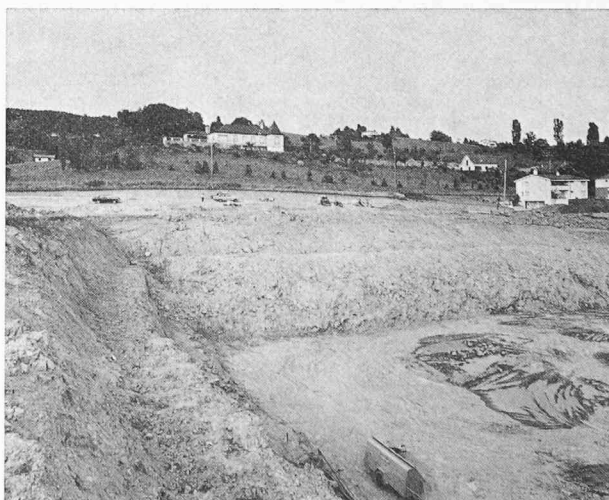
Fig. 9. — Etat des terrassements en automne 1971.

A l'automne, notre bureau, constatant que la fouille, creusée depuis plusieurs mois, n'avait montré aucun signe d'instabilité (fig. 9), admettant que les valeurs géotechniques adoptées jusque alors étaient très pessimistes (puisque, dans les calculs, applicables à toute la masse susceptible de glisser), reprit l'étude du problème pour tenter de déterminer :

Commencés au printemps 1971, les terrassements généraux se terminèrent en automne 1972. En juillet 1971 apparurent donc de nombreuses fissures, antérieures aux travaux, dans la partie est de la tranchée, où la creuse fut interrompue, alors que la construction du passage supérieur de la route cantonale 773 était remise à plus tard. La partie centrale fut laissée intacte, afin de servir d'épaulement pour le versant. Les terrassements se poursuivirent dans la partie ouest, au-dessus de laquelle il n'y a pas d'immeubles (fig. 9).

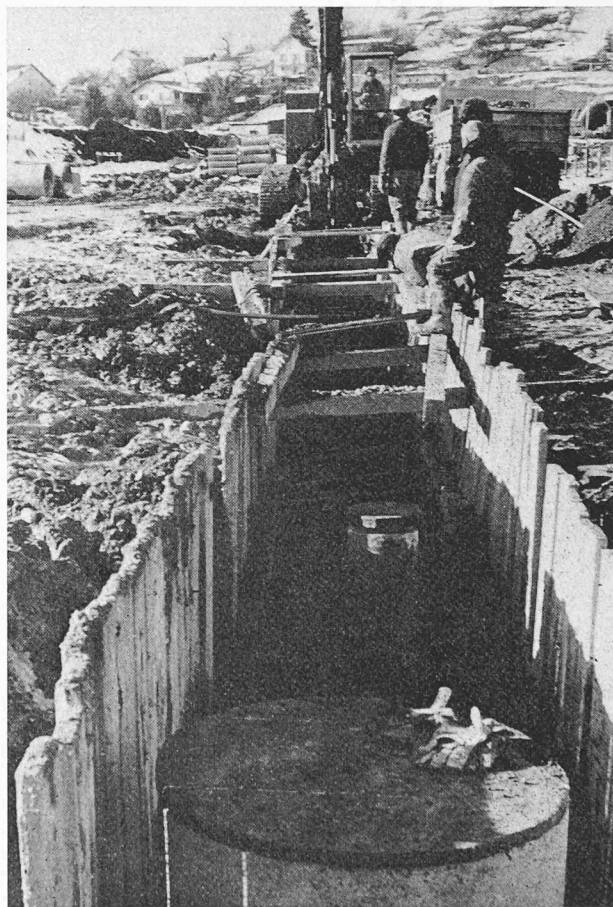
Fig. 13. — Collecteur central : fouille + cheminée Ø 70 cm et tuyau ciment Ø 20 cm.

Le collecteur central est placé dans une fouille blindée, profonde de 4 m au moins ; tous les 6 m, il est construit une chambre qui permet de recevoir les eaux récoltées dans les
