# La rue, expression de la vie sociale et économique

## Vie et mort d'un canal

### Contribution du Comité national néerlandais

par P. L. DE VRIEZE, architecte B.N.A., Groningen, Pays-Bas

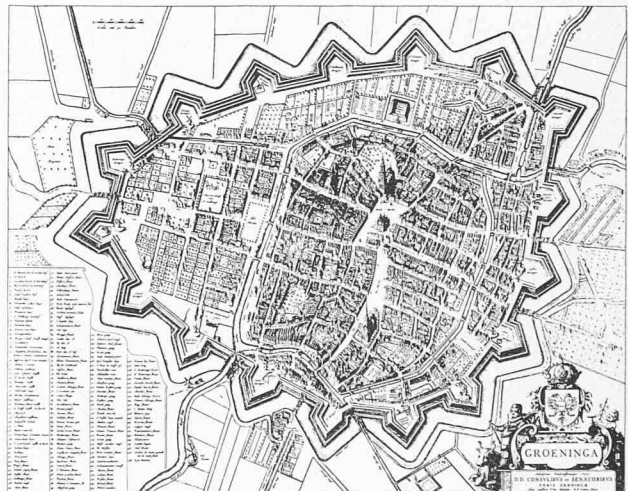
Fig. 3. — Plan de 1643 : Groningen avec ses nouveaux remparts de ~ 1607 à 1624 ; l'ancien double canal de défense est prolongé jusqu'à « Nieuwe » ou « Zuiderdiep » en 1614 et 1637 en formant une liaison fluviale entre le « Schnilendiep » et le « Aa-Hoornsediep ».

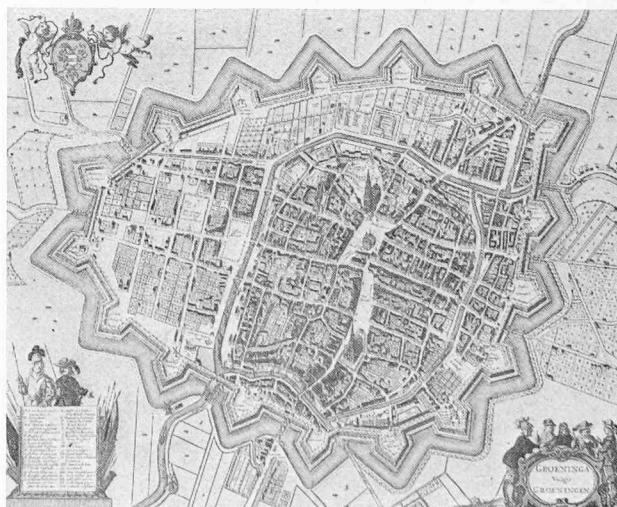
Fig. 4. — Détail du plan de J. Blaeu(?) de 1643.  
A droite, de bas en haut, le « Nieuwe » ou « Zuiderdiep » avec 2 passerelles en bois pour piétons et au milieu un pont voûté en briques pour la rue principale (Herestraat). A gauche de ce pont, le « Esserhuis » avec jardin à l'arrière le long du « Zuiderdiep ».

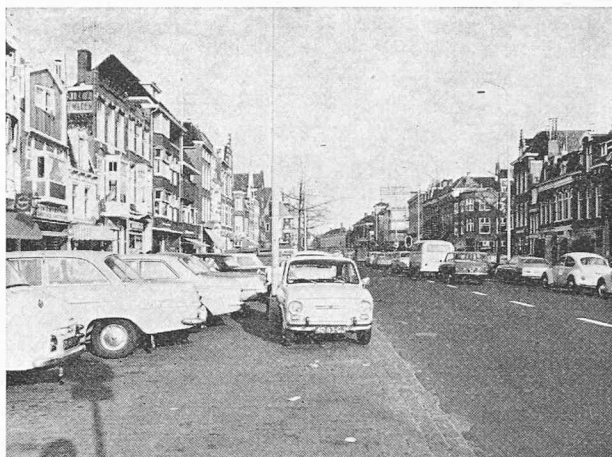
Fig. 14. — Photo de 1969.  
Le « Zuiderdiep » comblé avec 2 chemins, une route de circulation médiane en asphalte avec, à gauche et à droite, des bandes de parking en pavés ; entre les jeunes arbres, de hauts réverbères.

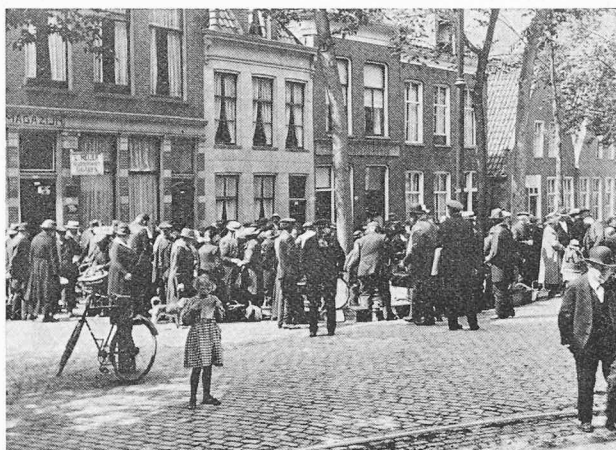
Fig. 12 — Photo des environs de 1915.  
Le marché aux œufs, côté sud-ouest du « Zuiderdiep » comblé ; au premier plan, pavage avec rails de tram.

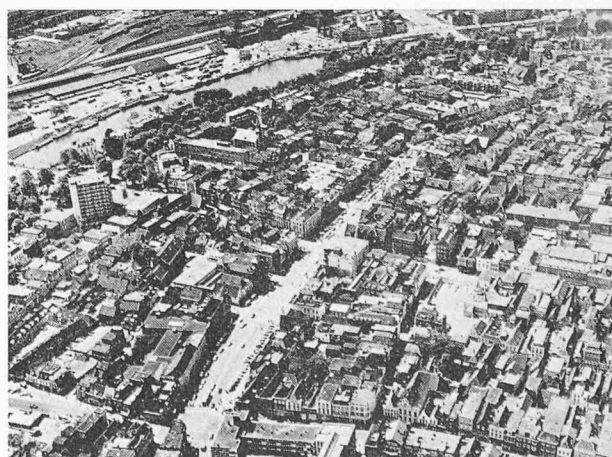
Fig. 16. — Photo aérienne de 1970.  
Au milieu à gauche, on trouve de bas en haut le « Zuiderdiep » comblé et restructuré ; la large route asphaltée est bouchée à l'ouest et à l'est par des rues étroites et sinueuses ; tout à gauche, le long du canal, on devine les rangées d'arbres pour remplacer les remparts démolis en 1880.
