La rue, expression de la vie sociale et économique

Vie et mort d'un canal

Contribution du Comité national néerlandais

par P. L. DE VRIEZE, architecte B.N.A., Groningen, Pays-Bas

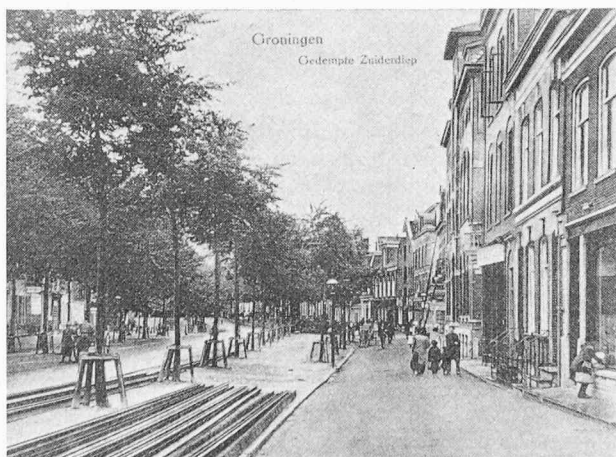
Fig. 13. — Photo des environs de 1910.
Mise en place des rails pour le tram électrique, fonction de circulation en augmentation.
