L'évolution dans la conception des barrages en torrents en Valais

L'exemple de la correction du Saint-Barthélemy

par Georges de Kalbermatten, Sion

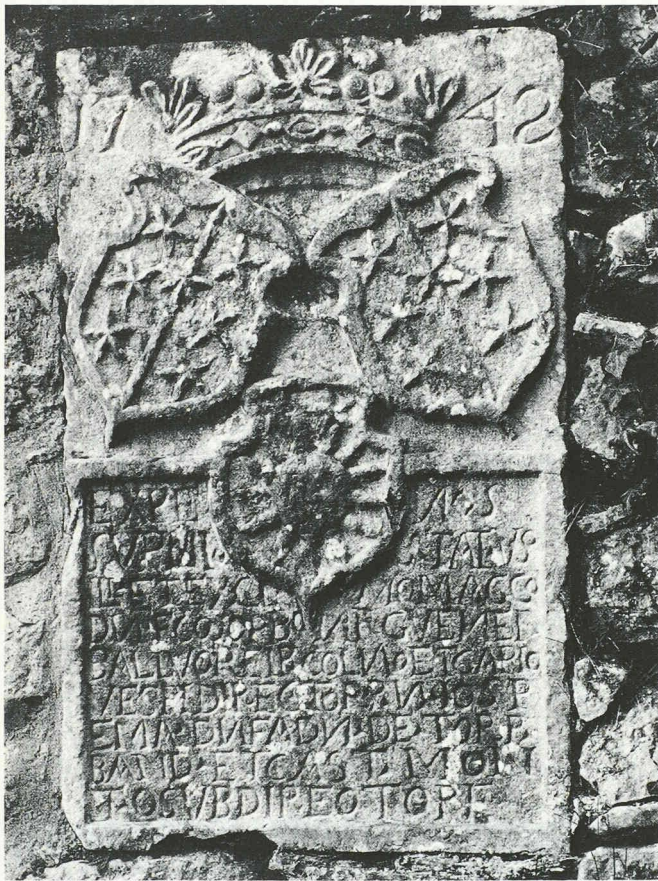
Fig. 1. — Cartouche de 1742 apposé sur le mur de digue du torrent de la Greffe.

Bien plus tard, la méthode restant la même, on remplaça ces matériaux périssables par la pierre. On en retrouve un très intéressant et imposant vestige près de Vionnaz. Il s'agit d'une digue monumentale le long du torrent de la Greffe sur laquelle est apposé un cartouche daté de 1742 qui explique que «l'illustre, excellent et magnifique Seigneur» François-Joseph Burgener, bailli de la République, fut le directeur des travaux (fig. 1).
