Artikel: Casino d'Yverdon-les-Bains (1898): le scénario d'une restauration
Autor: Barbey, Gilles
DOI: <https://doi.org/10.5169/seals-76785>

Casino d'Yverdon-les-Bains (1898): le scénario d'une restauration

PAR GILLES BARBEY,
LAUSANNE

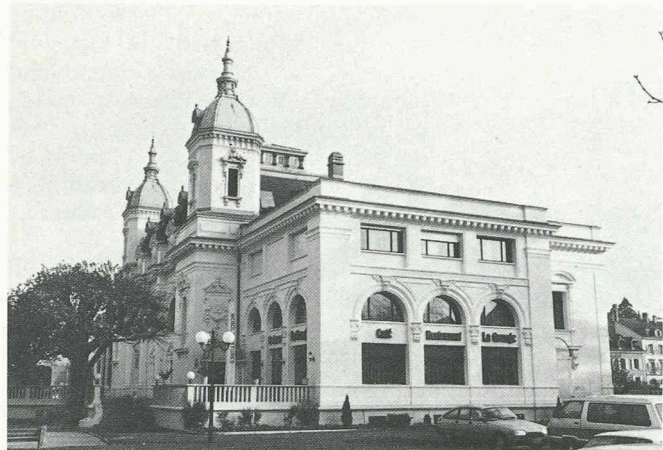
Vue du bâtiment au midi avant la restauration de 1984.

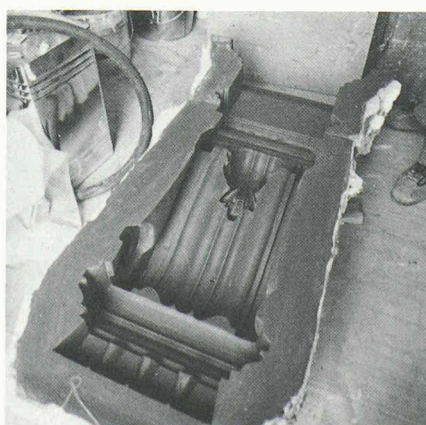
Moule d'une console de fenêtre.

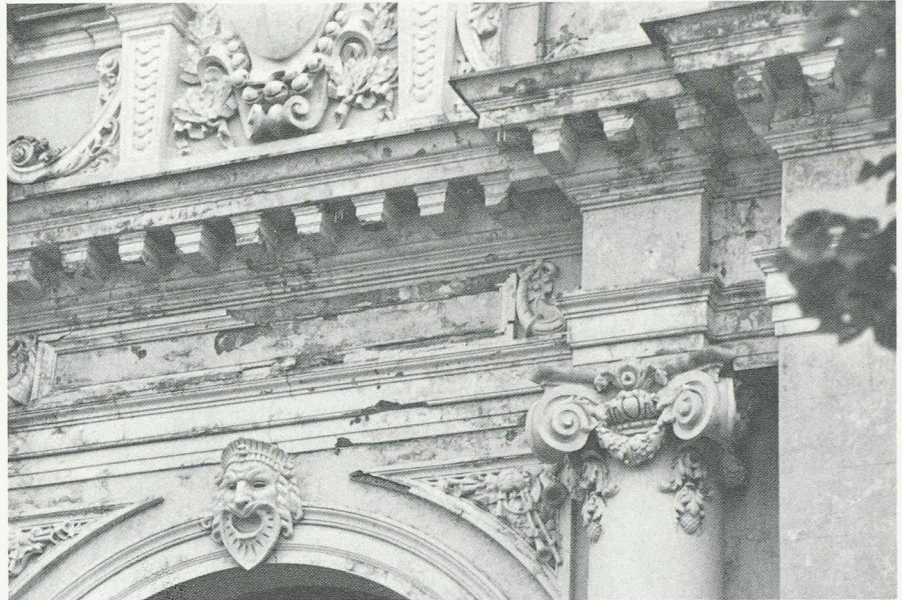
L'extérieur du casino d'Yverdon-les-Bains nécessitait davantage qu'un rafraîchissement général des façades. En fait, l'altération survenue, depuis quelques années, des nombreux motifs décoratifs avait conduit à une érosion telle du ciment moulé qu'il n'était plus question, pour assurer le rétablissement du décor d'origine, de se contenter de simples rhabillages occasionnels au mortier de ciment. La façade principale du bâtiment, celle tournée vers la place d'Armes, présentait un état de dégradation plus avancé que les trois autres, moins exposées aux intempéries. L'effritement et la chute même de fragments des corniches incitaient donc à entreprendre un examen approfondi des bases sur lesquelles mettre en œuvre les nouveaux matériaux.

Effet de dégradation des détails décoratifs sur la façade au couchant.

Les portions les plus endommagées de l'édifice, à savoir les cordons, les moulures et les motifs décoratifs, demandent dans certains cas des rhabillages

au mortier et dans d'autres cas un remoulage intégral. Le remplacement des modillons abîmés, supportant la corniche, avait exigé quelques tâtonnements préalables avant que soit arrêté le choix sur un modèle de corbeau moulé en béton au Leca, de manière à en alléger le poids et à le fixer à la corniche par une tige en acier au titane forée au travers de celle-ci. Passé la phase minutieuse du lessivage des façades suivi des rhabillages indispensables et de la mise en place des éléments de remplacement, la repeinture intégrale du bâtiment se déroule durant le printemps 1984. Aux parties pleines de l'édifice enduites d'une teinte blanche s'opposent les menuiseries extérieures, dont la tonalité a été intentionnellement foncée pour offrir un contraste plus marqué, propre à remettre en valeur la silhouette du bâtiment. Les menuiseries reçoivent trois couches d'huile minérale teintée, destinée à protéger en profondeur le bois de chêne.

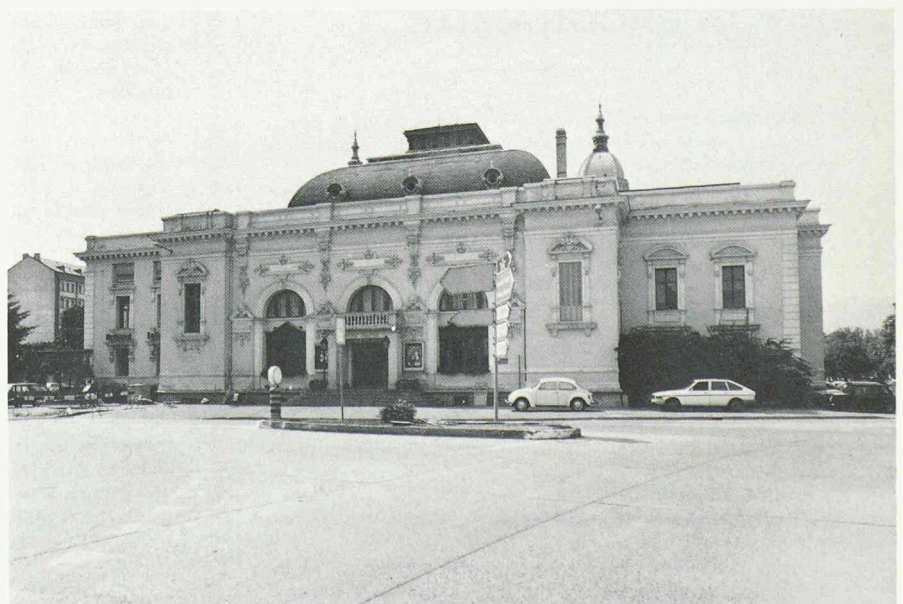
Vue de la façade d'entrée du bâtiment, au levant.

Le renouvellement des matériaux suit une ligne respectueuse de l'état antérieur du bâtiment. Seul y fait exception le tambour d'entrée extérieure au restaurant, qui est supprimé pour être remplacé par une marquise légère en matière plastique transparente, avec un retournement correspondant de l'escalier, qui offre un accès à la fois plus direct et plus discret qu'auparavant.
