Artikel: L'affaissement du pont sur la Reuss à Wassen: risque d'effondrement, course dramatique contre la montre pour l'éviter, mesures de consolidation urgentes

L'affaissement du pont sur la Reuss à Wassen

Risque d'effondrement, course dramatique contre la montre pour l'éviter, mesures de consolidation urgentes

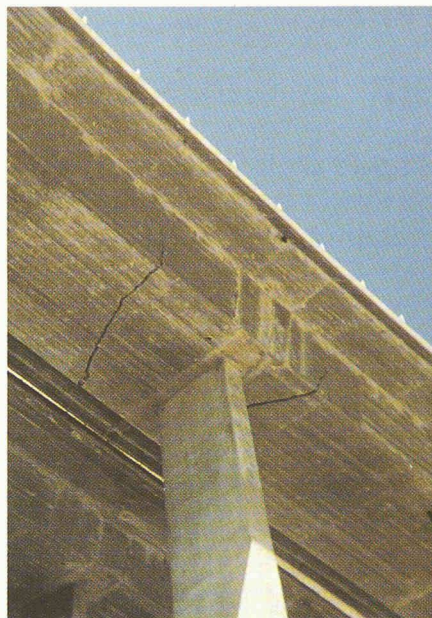
Fig. 5. - Le pont sur la Reuss à Wassen, fissuration du tablier par affaissement des fondations. (Photo: R. Kalbermatten.)

- Le pont sur la Reuss à Wassen avait subi un affaissement considérable dû à l'attaque de la Reuss sur le côté gauche de la rivière, près de la pile J, qui avait affouillé le puits de fondation et fissuré la superstructure (fig. 4, 5 et 6).
- La fondation de la culée et des murs de soutènement du viaduc de la route cantonale était dégagée et érodée sur une largeur de 4 m (fig. 7).
- De grands fragments de la route cantonale en amont et en aval du pont sur la Meienreuss étaient arrachés. Le pont sur la Meienreuss était fortement endommagé (fig. 8 et 9).

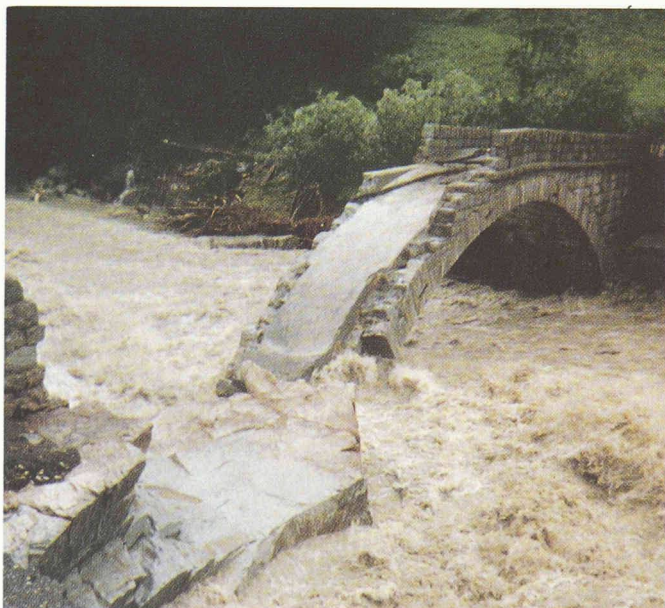
Fig. 3. - Le Schluchenbrüggli en amont du pont sur la Reuss à Wassen. (Photo: R. Kalbermatten.)

- Le « Schluchenbrüggli » en amont du pont sur la Reuss à Wassen était presque totalement arraché sur sa partie gauche (fig. 3).

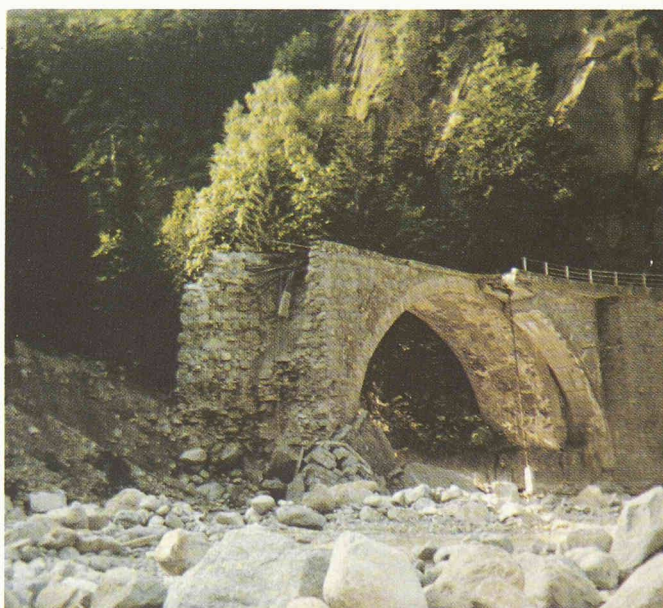
Fig. 8. - Le pont sur la Meienreuss le 25 août 1987, en aval, effondrement de l'élargissement de 1949, voûte de béton détruite jusqu'au-dessus de la clé. (Photo: R. Kalbermatten.)

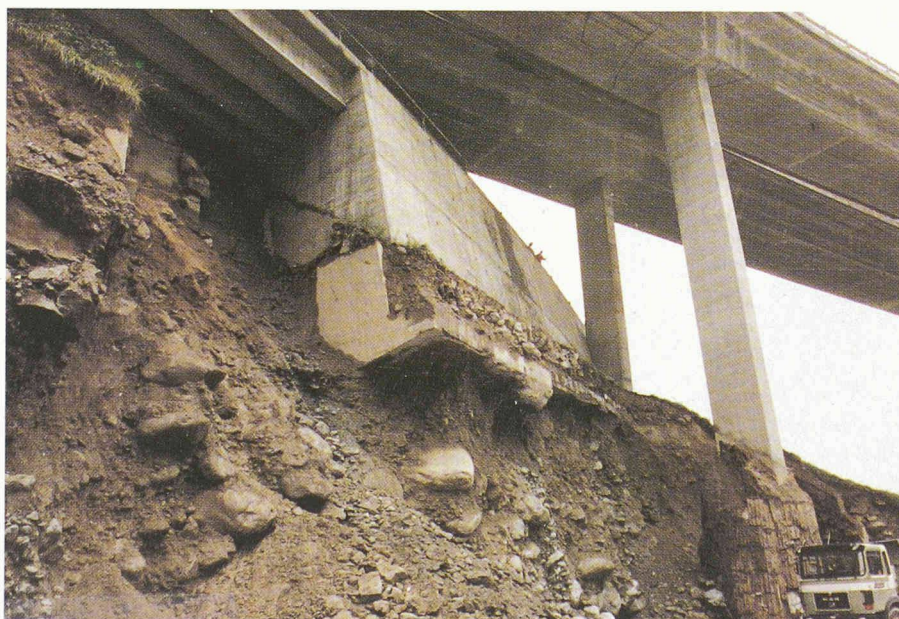
Fig. 7. – Vue d'en dessous de la fondation affouillée et dégagée du mur de soutènement et de la culée du viaduc de la route cantonale. (Photo: T. R. Schneider, 1878/12, 1878/19.)

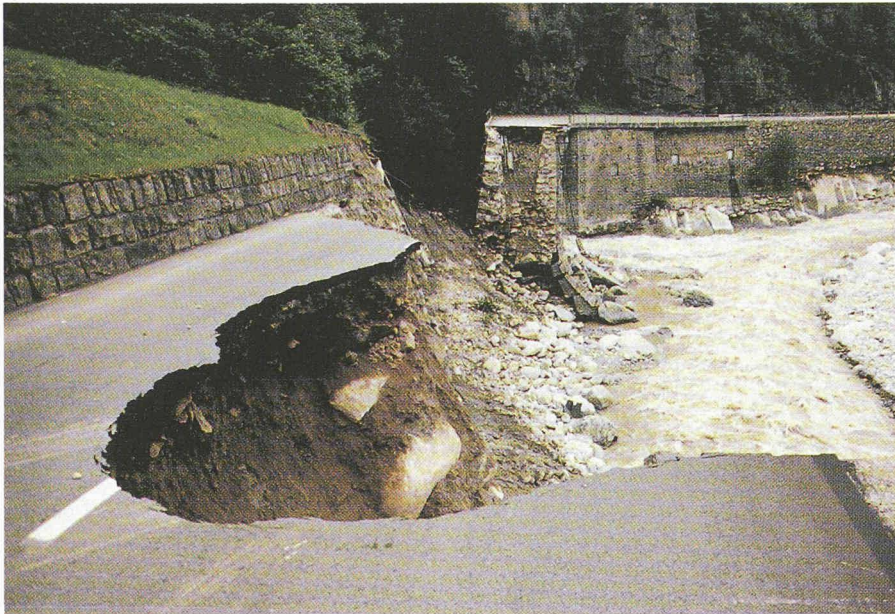
Fig. 9. – Le pont sur la Meienreuss et la route cantonale érodée.

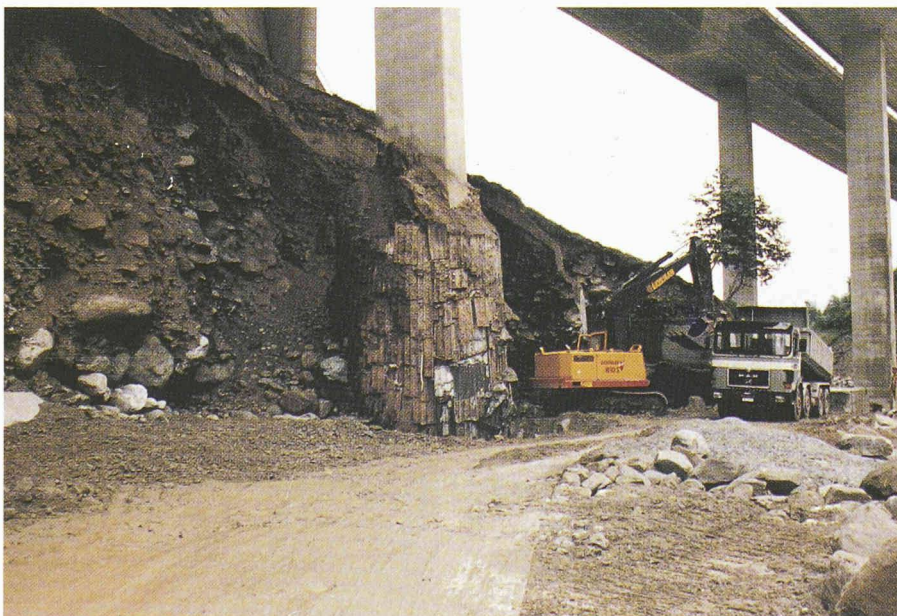
Fig. 11. – Remblayage du puits de fondation de la pile J et mise en place du corps d'appui pour le mur de soutènement.

Le 28 août 1987, la fondation de la pile J était remblayée de manière qu'il aurait été nettement plus improbable de la voir céder en cas d'effondrement du mur de soutènement (fig. 11).

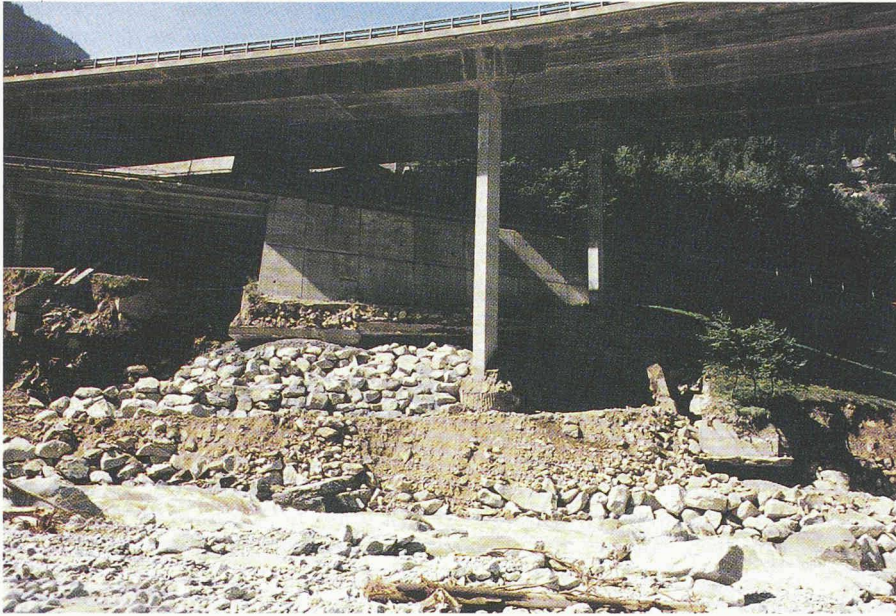
Fig. 12. – 15 000 m³ de pierres et de matériaux de carrière, réussite du soutien de la culée et du mur de soutènement le 29 août 1987 à minuit. (Photo: T. R. Schneider, 1879/8.)

Grâce à toutes les forces ainsi rassemblées dans un effort extrême et au soutien en tous points remarquable du Conseil d'Etat et de l'ingénieur cantonal, le samedi 29 août 1987 à 24 heures, le corps d'appui put être réalisé jusque sous les fondations de la culée et du mur de soutènement du viaduc de la route cantonale. Le dimanche matin à 2 heures, le dernier bouchon de béton était coulé. Pour l'immédiat, les ponts étaient stabilisés (fig. 12). Qu'il me soit ici permis de remercier les entrepreneurs R. Kalbermatten, les frères Mattli et tous leurs collaborateurs. Je tiens à rendre hommage en particulier au machiniste I. Kieliger, menacé en permanence par un danger extrême. A travers lui, je salue tous ceux qui ont dû travailler ou se tenir au bas de l'ouvrage. Merci aussi tout spécialement à M^{me} Josy Kalbermatten, qui a aimablement apporté nourriture et boissons à tous, à toute heure du jour et de la nuit.
