Artikel: L'affaissement du pont sur la Reuss à Wassen: risque d'effondrement, course dramatique contre la montre pour l'éviter, mesures de consolidation urgentes

L'affaissement du pont sur la Reuss à Wassen

Risque d'effondrement, course dramatique contre la montre pour l'éviter, mesures de consolidation urgentes

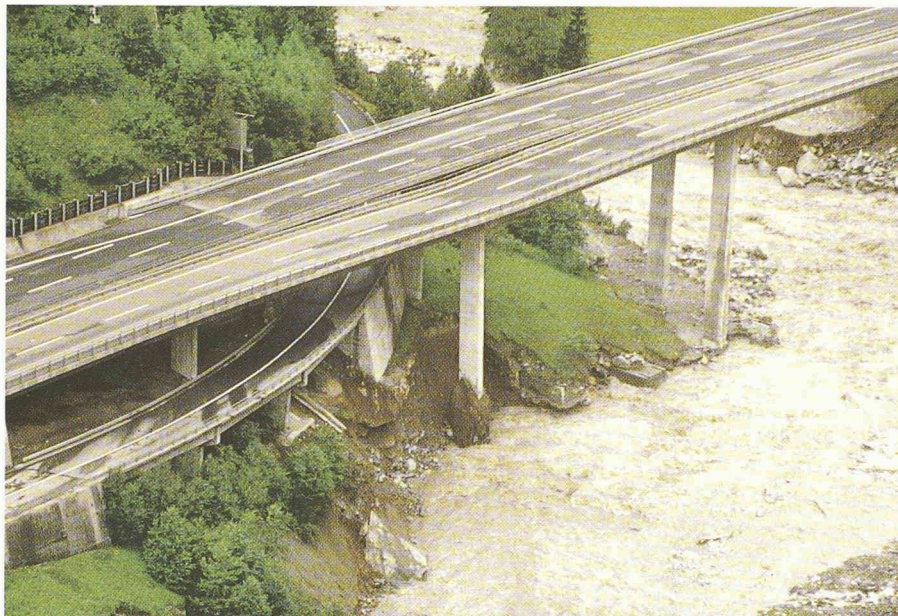
Fig. 2. - Le pont affaissé sur la Reuss à Wassen, le 25 août 1987.

La quatrième grande transformation est le fait des intempéries qui se sont abattues dans la nuit du 24 au 25 août 1987. La Reuss s'est précipitée alternativement d'une rive à l'autre vers la vallée, et a purement et simplement emporté la rive dans la moraine de fond en se forant de gauche et de droite un chemin dans les flancs. La moraine de fond a été emportée près du pont sur la Meienreuss, endommagé au passage, et le pont sur la Reuss s'est affaissé (fig. 2).

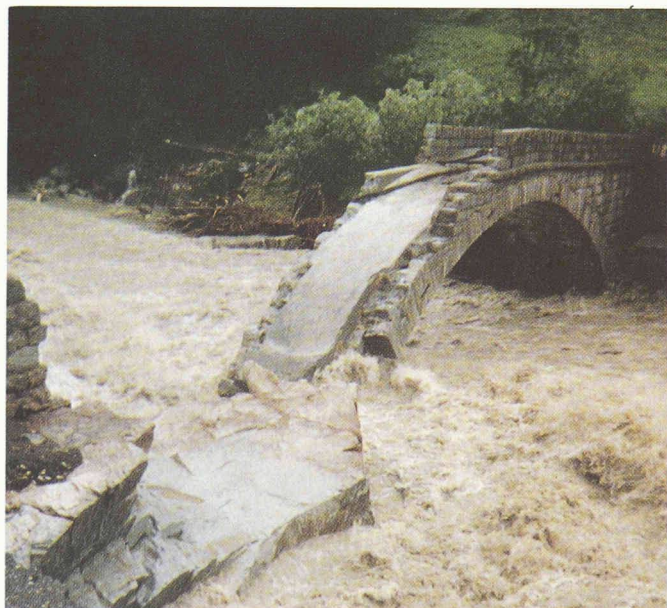
- Le « Schluchenbrüggli » en amont du pont sur la Reuss à Wassen était presque totalement arraché sur sa partie gauche (fig. 3).

Fig. 3. - Le Schluchenbrüggli en amont du pont sur la Reuss à Wassen. (Photo: R. Kalbermatten.)

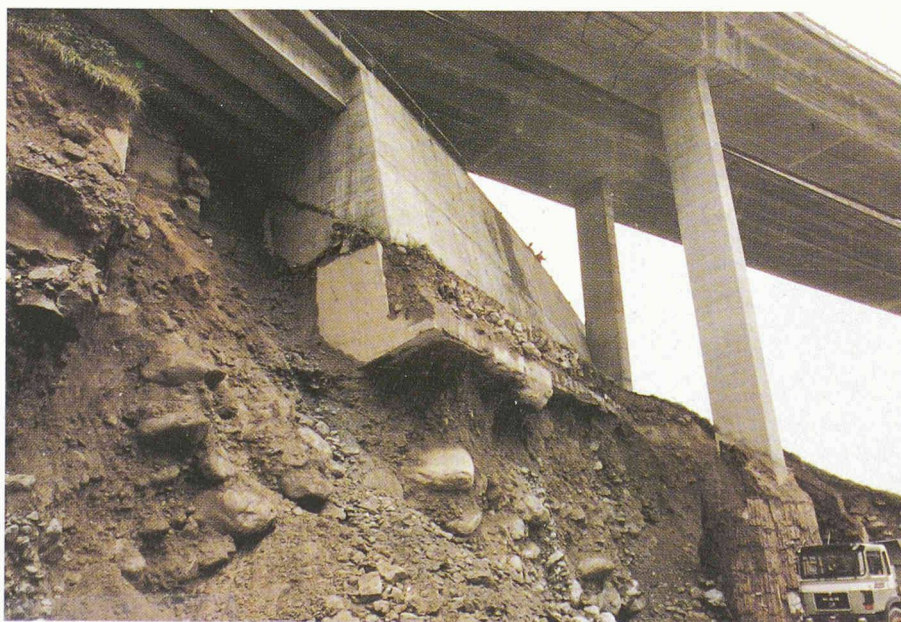
- La fondation de la culée et des murs de soutènement du viaduc de la route cantonale était dégagée et érodée sur une largeur de 4 m (fig. 7).

Fig. 7. – Vue d'en dessous de la fondation affouillée et dégagée du mur de soutènement et de la culée du viaduc de la route cantonale. (Photo: T. R. Schneider, 1878/12, 1878/19.)

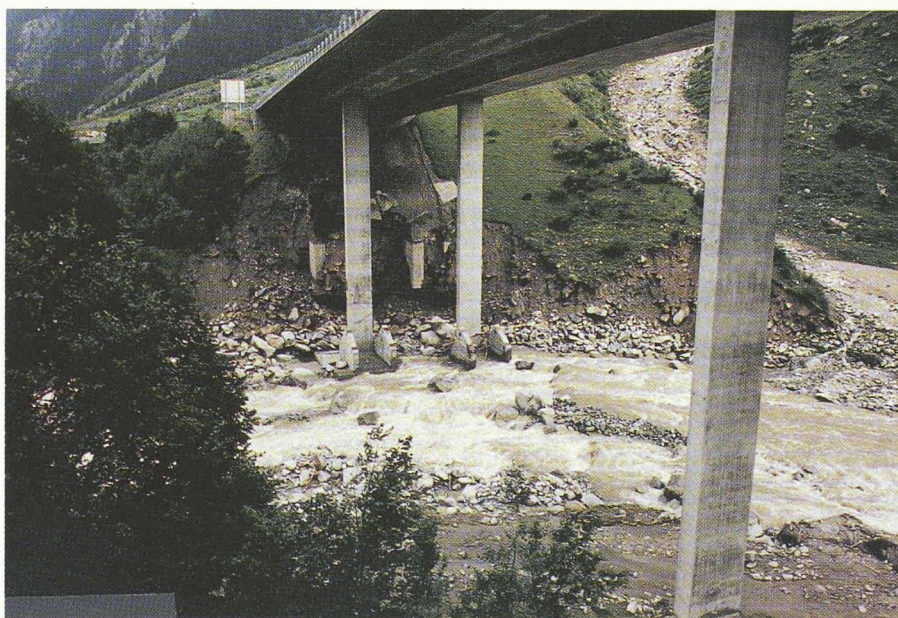
Fig. 13. – La rive droite près de la culée nord, et les piles B/G. (Photo: T. R. Schneider, 1878/25.)

D'autres mesures de stabilisation furent également nécessaires sur la rive droite de la Reuss près de la culée et des piles B et G (fig. 13).
