# Tranchée couverte de Chèvres

Par Jean-Yves Duchêne,  
ing. civil diplômé,  
R. Perreten  
& P. Milleret SA,  
rue Jacques-Grosselin 21  
1227 Carouge

La tranchée couverte de Chèvres (OA 502), longue de 400 m, est située sur la rive gauche du Rhône, suivant immédiatement le pont d'Aigues-Vertes et précédant la tranchée du bois des Mouilles (fig. 1).

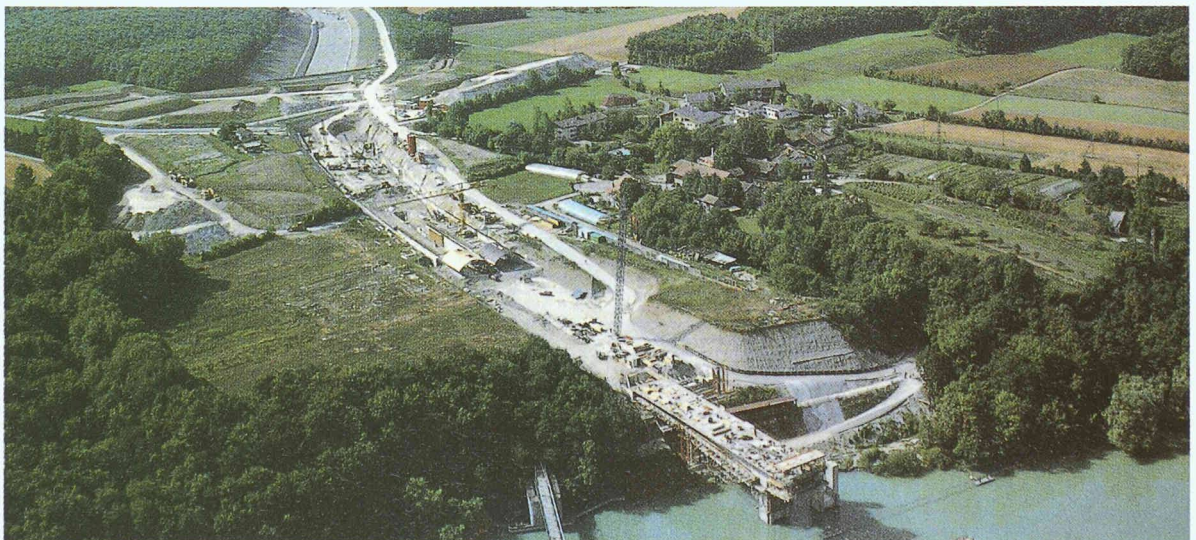
Fig. 3. – Tranchée couverte de Chèvres: photo du chantier avec, au premier plan, le pont d'Aigues-Vertes
