# Rénovation du bâtiment Cèdre 1

Propriété de la *Vaudoise Assurances*

Par Hans Gutscher,  
architecte  
EPFZ – SIA  
Route d'Yverdon 8  
1028 Prévèrenge

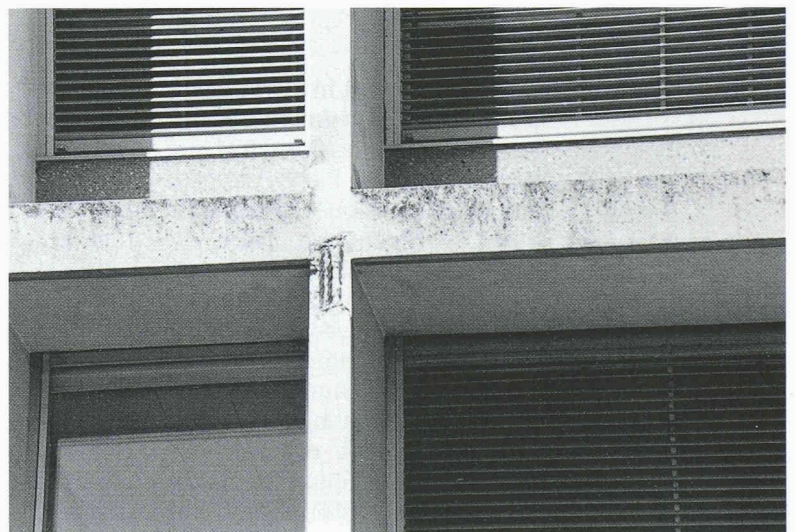
Photos de relevés de l'état existant des fenêtres

L'intervention sur les parties vitrées des façades porte également et essentiellement sur l'assainissement de ces éléments, par le renouvellement des vitrages par des verres modernes plus performants au niveau de l'isolation thermique, et par la reprise et l'amélioration de l'étanchéité à l'air. L'opération comprend, en outre, le remplacement complet des mécanismes d'ouverture des éléments mobiles, notamment ceux des fenêtres à guillotine généralisées dans tous les bureaux. La vétusté de ces dernières leur a en effet ôté toute fiabilité et elles représentent souvent des sources d'accidents.
