# Rénovation du bâtiment Cèdre 1

Propriété de la *Vaudoise Assurances*

Par Hans Gutscher,  
architecte  
EPFZ – SIA  
Route d'Yverdon 8  
1028 Prévèrenge

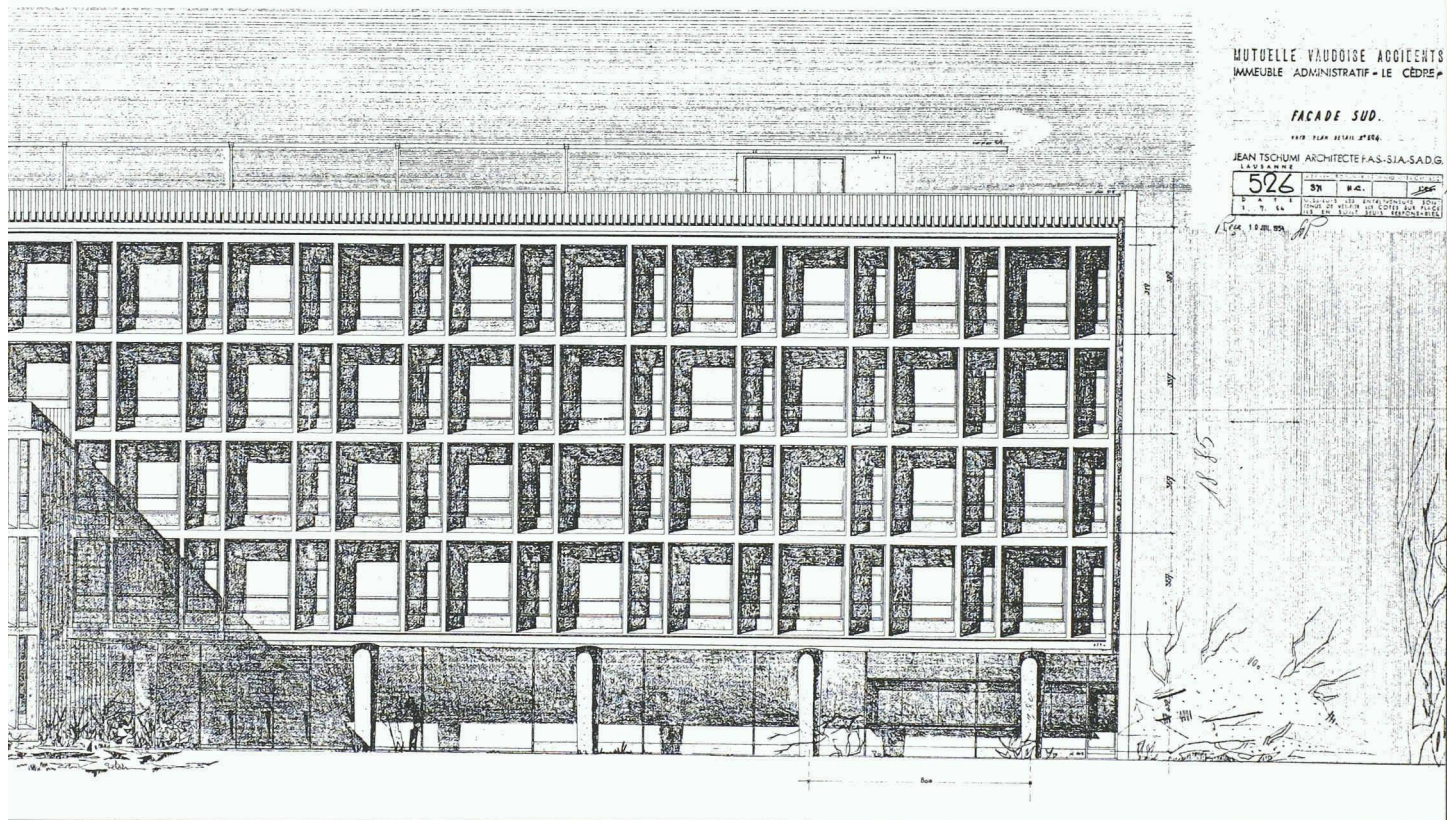
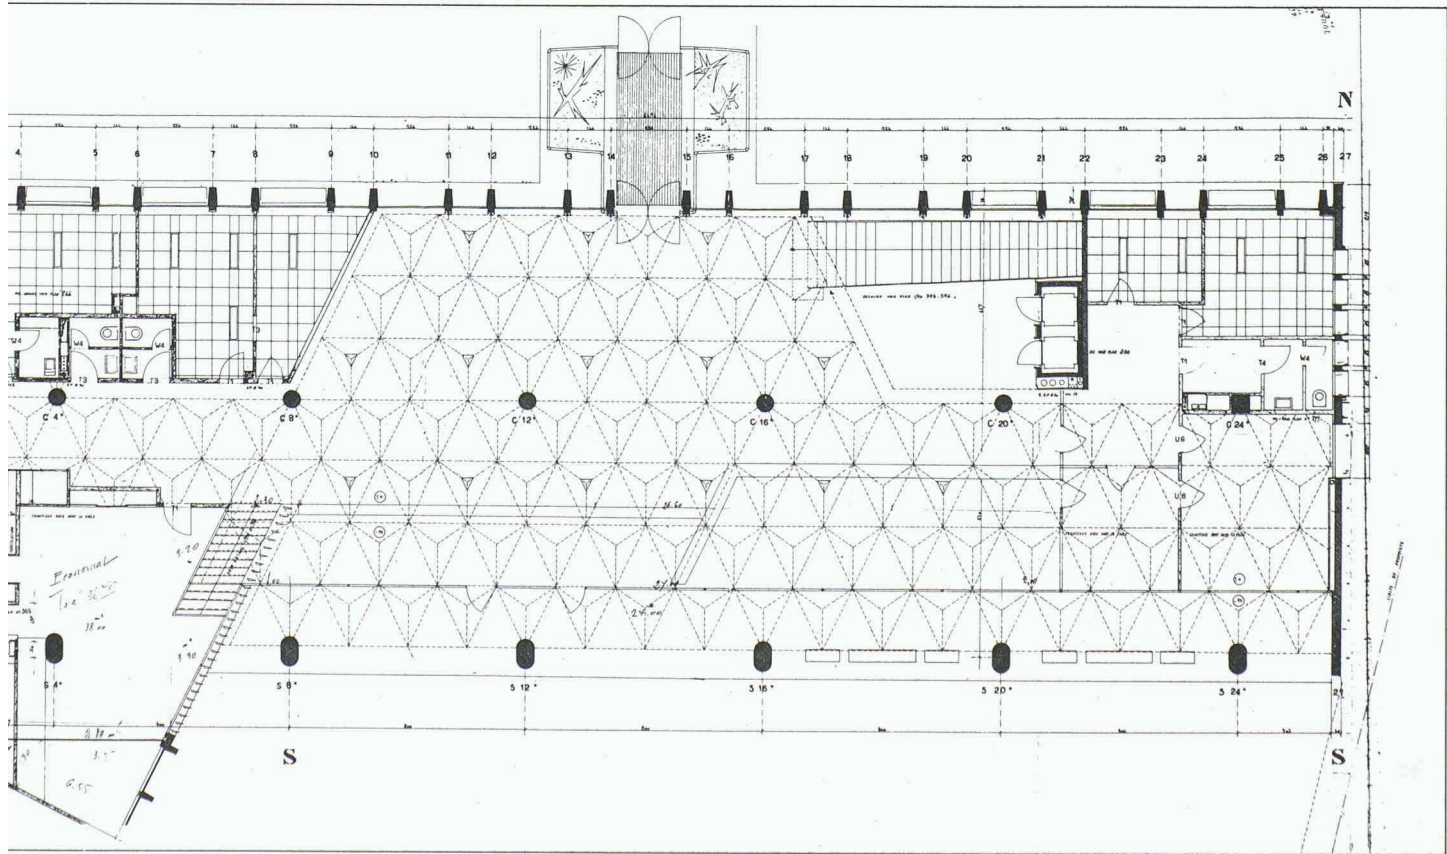
FACADE SUD.

MUTUELLE VAUDOISE ACCIDENTS  
IMMEUBLE ADMINISTRATIF - LE CÉDRE

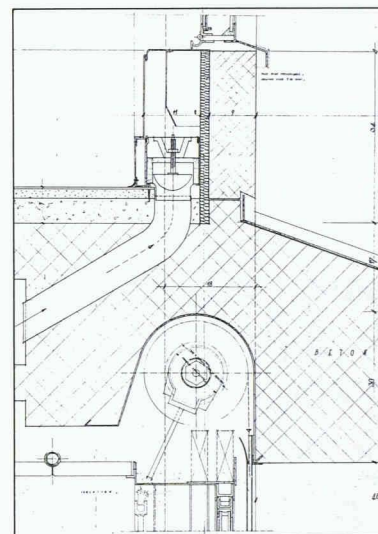
En haut: Détail de store établi par J. Tschumi.

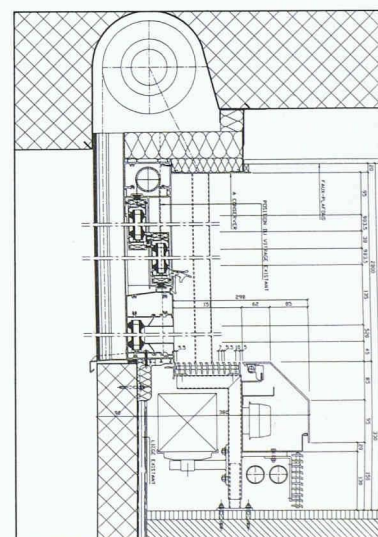
En bas: Détail de store établi par Gutscher Architectes SA

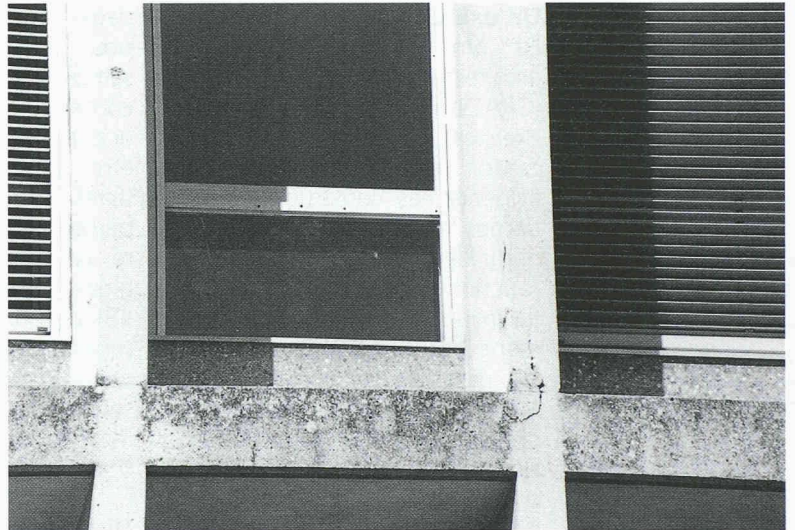
Photos de relevés de l'état existant des fenêtres

L'intervention sur les parties vitrées des façades porte également et essentiellement sur l'assainissement de ces éléments, par le renouvellement des vitrages par des verres modernes plus performants au niveau de l'isolation thermique, et par la reprise et l'amélioration de l'étanchéité à l'air. L'opération comprend, en outre, le remplacement complet des mécanismes d'ouverture des éléments mobiles, notamment ceux des fenêtres à guillotine généralisées dans tous les bureaux. La vétusté de ces dernières leur a en effet ôté toute fiabilité et elles représentent souvent des sources d'accidents.

Toutes ces réparations et améliorations reprennent la géométrie et la disposition actuelles des châssis, qui se distinguent par la finesse des profilés en aluminium. Les châssis vitrés, dans les bureaux, trouvent leur prolongement au niveau des allèges, où sont normalement concentrées les installations techniques, canaux d'allège et installations de chauffage – en l'occurrence des agrégats de pulsion d'air qui complètent le réseau de chauffage en serpents disposés sous les faux plafonds. Ces installations techniques, en particulier celles de courant fort et de courant faible, ne répondent plus, et de loin, aux standards actuels; elles seront donc remplacées et réunies dans de nouveaux caissons adaptés à la géométrie des fenêtres et s'inscrivant dans la trame générale du bâtiment. Le principe de ventilation-chauffage en façade sera maintenu, mais traduit en une installation moderne, assurant le régime de convection propre au bâtiment et indispensable pour éviter des phénomènes de condensation.

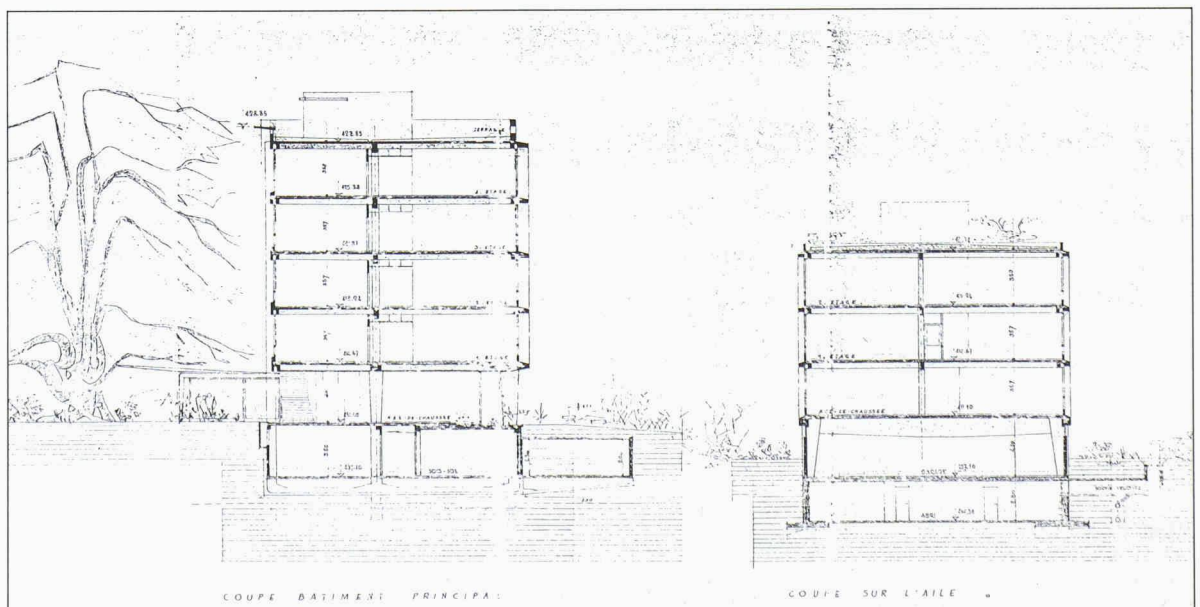
Coupe du bâtiment / Plan établi par J. Tschumi
