Artikel: Assainissement du viaduc du Brocard, Martigny-Combe

Assainissement du viaduc du Brocard, Martigny-Combe

Par Xavier Mittaz
KBM,
Bureau d'ingénieurs
civils SA, 1950 Sion
Pierre-François
Schmid
Bureau d'ingénieurs
TRANSPORTPLAN,
1950 Sion
et Bernard Malric,
D^r ès sc. techn.,
M.F.P. SA,
Divonne-les-Bains

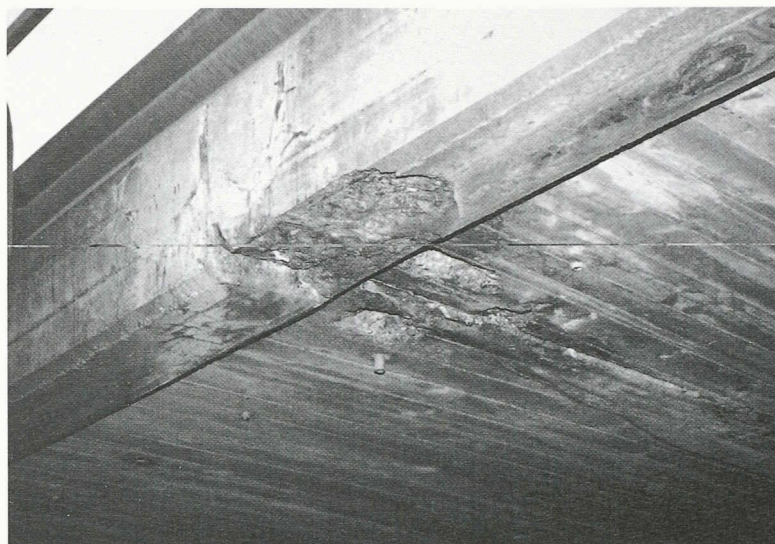
Fig. 6. – Dégénération du béton sur les bordures de l'ouvrage

« interne » de l'ouvrage et les analyses ont révélé un béton très compact avec une résistance f_{cw} au-delà de 45,0 MPa. Seul l'état des joints s'est à nouveau avéré préoccupant. Au droit de ces derniers, des coulures et des efflorescences de chaux libre étaient bien visibles. Des éclatements de béton laissaient apparaître des barres d'armature atteintes par la corrosion (fig.6). En parallèle au premier pro-

jet de paroi antibruit, un premier projet d'assainissement fut donc élaboré. Il prévoyait une intervention de grande envergure au moyen de jets d'eau à haute pression ainsi que le traitement, la protection et le reprofilage de toutes les zones dégradées. Ce projet n'a pas été exécuté.

Dans le cas du viaduc du Brocard, le maître de l'ouvrage a donc décidé de tirer parti de ces propriétés et la stratégie d'assainissement a été modifiée en conséquence. L'enlèvement du béton dégradé a été strictement limité aux zones physiquement endommagées, l'ensemble des surfaces étant ensuite nettoyé par jet d'eau à haute pression, puis imprégné au MFP, et les zones dégradées réparées de façon classique. Il a été également décidé de ne pas toucher aux fers

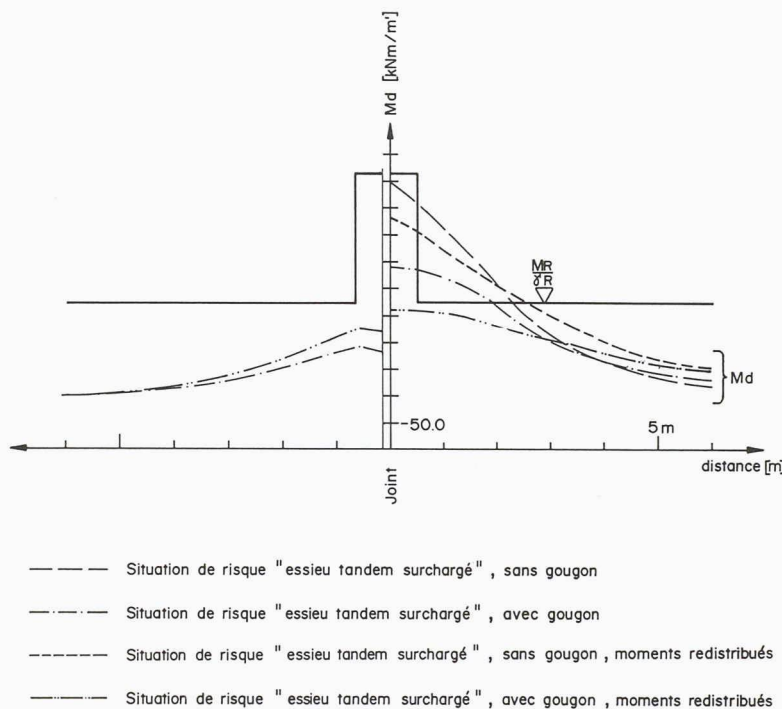
Fig. 10.- Moments d'encastrement du porte-à-faux au droit des joints avec l'effet du goujon

La solution proposée consistait à permettre aux efforts de se répartir longitudinalement à l'aide de goujons de cisaillement insérés dans les bordures (fig. 11). La transmission de l'effort tranchant à travers les goujons provoque en effet une diminution notable des moments de flexion à l'encastrement du porte-à-faux. En tenant compte d'une redistribution des efforts avec la fissuration, la sécurité structurale atteint un niveau satisfaisant (fig.10).
