Artikel: Assainissement du viaduc du Brocard, Martigny-Combe

Assainissement du viaduc du Brocard, Martigny-Combe

Par Xavier Mittaz
KBM,
Bureau d'ingénieurs
civils SA, 1950 Sion
Pierre-François
Schmid
Bureau d'ingénieurs
TRANSPORTPLAN,
1950 Sion
et Bernard Malric,
D^r ès sc. techn.,
M.F.P. SA,
Divonne-les-Bains

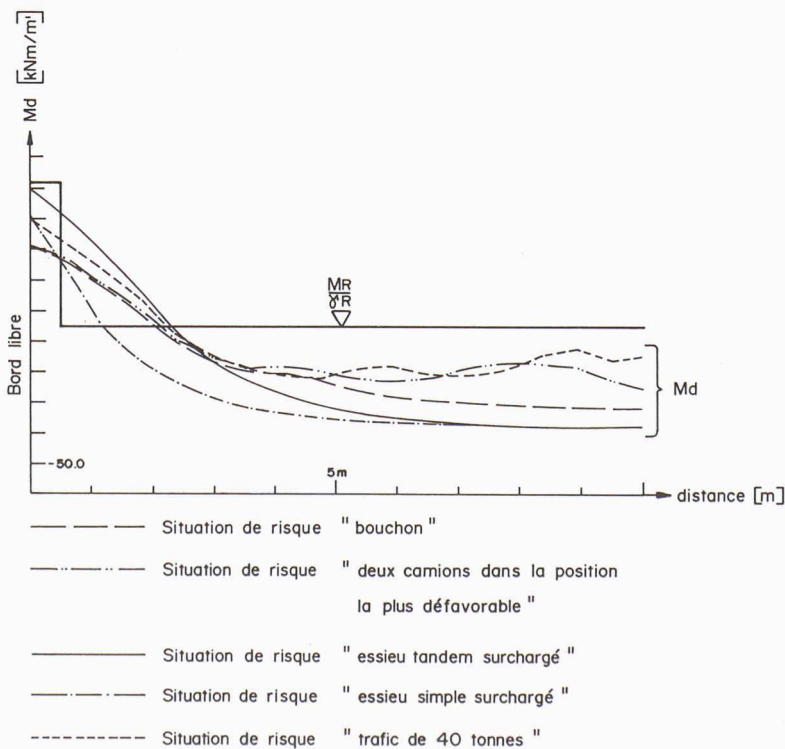
Fig. 9. – Moments d'encastrement du porte-à-faux au droit des joints (sans goujon)

Alors qu'en section courante de l'encastrement du porte-à-faux la sécurité structurale s'avérait suffisante, les efforts calculés avec les modèles de charges actualisés demeuraient trop élevés au droit des joints de dilatation (bord libre, fig. 9).

La solution proposée consistait à permettre aux efforts de se répartir longitudinalement à l'aide de goujons de cisaillement insérés dans les bordures (fig. 11). La transmission de l'effort tranchant à travers les goujons provoque en effet une diminution notable des moments de flexion à l'encastrement du porte-à-faux. En tenant compte d'une redistribution des efforts avec la fissuration, la sécurité structurale atteint un niveau satisfaisant (fig.10).
