Artikel: Ponts mixtes en acier patinable en Suisse
Autor: Ryser, René / Lang, Thomas
DOI: <https://doi.org/10.5169/seals-81475>

Ponts mixtes en **acier patinable** en Suisse

(GÉNIE CIVIL)

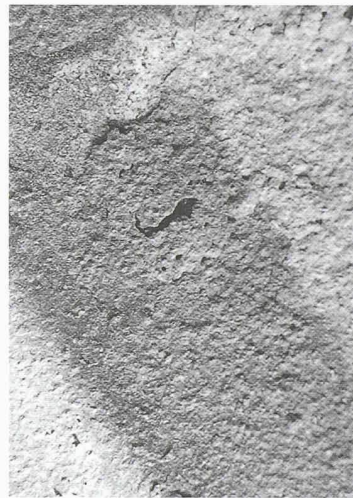
Fig. 4c - Pellicule de rouille

permanente demeure relative: le rapport entre l'épaisseur de la pellicule et la perte d'épaisseur du matériau étant de l'ordre de dix à un, une plaque de rouille de 5 mm d'épaisseur correspond à une perte d'environ 0,5 mm sur la tôle.

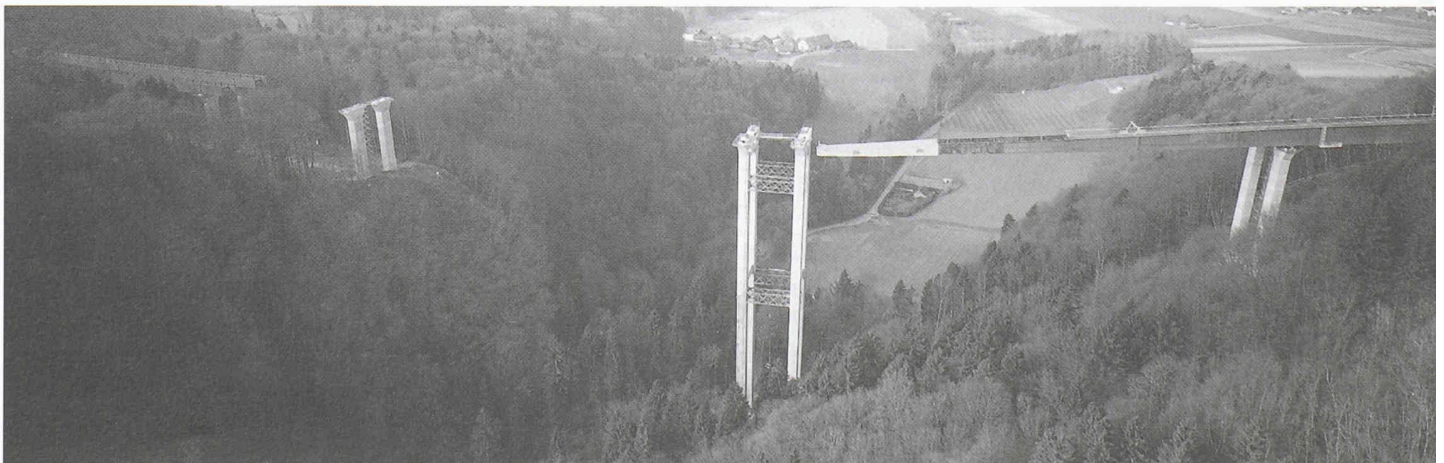
En Suisse, nous avons recensé trente-cinq ponts mixtes en acier patinable qui sont répertoriés dans le tableau 2, à l'exception des passerelles pour piétons et des ouvrages dont la longueur totale est inférieure à 30 mètres. Quant à la figure 7, elle donne un exemple de pont avec poutre-caisson.
