Zeitschrift: Tracés : bulletin technique de la Suisse romande
Herausgeber: Société suisse des ingénieurs et des architectes
Band: 130 (2004)
Heft: 04: Débit de poissons

Artikel: Mur en béton et roseaux
Autor: Bach, Yves
DOI: <https://doi.org/10.5169/seals-99278>

Mur en béton et roseaux

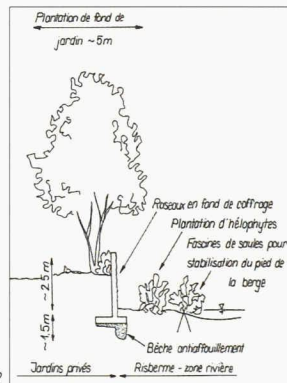
Fig. 2 : Coupe de principe de l'ouvrage

La géométrie du mur de soutènement (fig. 2) a permis de se passer d'armatures du côté rivière. Les roseaux placés en fond de coffrage n'entrant pas en conflit avec les aciers, les

problèmes liés à la corrosion de ceux-ci étaient ainsi évités. Du côté de la poussée des terres, l'armature horizontale a été renforcée de manière à répartir la fissuration due au retrait du béton. Le tapis de roseaux a été fixé contre les coffrages au moyen de fils de fers (fig. 3) et un retardateur de prise du béton a été pulvérisé sur l'ensemble avant la mise en place. Si le béton utilisé n'était pas appelé à développer des performances mécaniques particulières, il devait néanmoins résister au gel de façon à ce que le parement de roseaux ne se désagrège pas en profondeur, et pouvoir être décoffré douze heures après sa mise en place pour que les roseaux attachés au fond du coffrage ne soient pas trop pris dans la masse et empêchent le décollement de ce dernier.

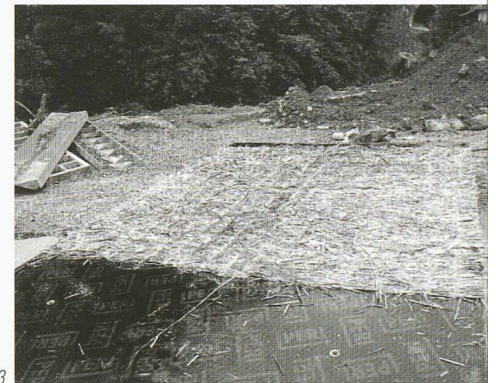
Fig. 3 : Fixation des roseaux sur le coffrage

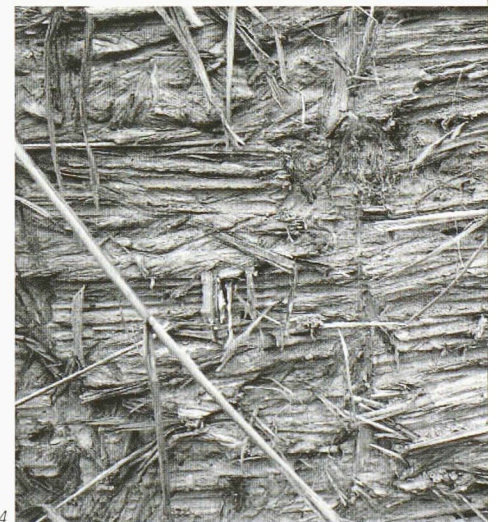
Fig. 4 : Etat de la surface décoffrée

D'un point de vue paysager, le mur remplit parfaitement son rôle d'interface entre les fonds de jardins cultivés et la rivière non entretenue. Les premières plantes grimpantes parviennent à s'accrocher au parement, et les roseaux pris dans la masse du béton leur fournissent même un peu de substrat organique (fig. 4). Il faudra toutefois attendre encore quelques années avant que le mur soit couvert de mousses et de lierres offrant un habitat à une faune variée.

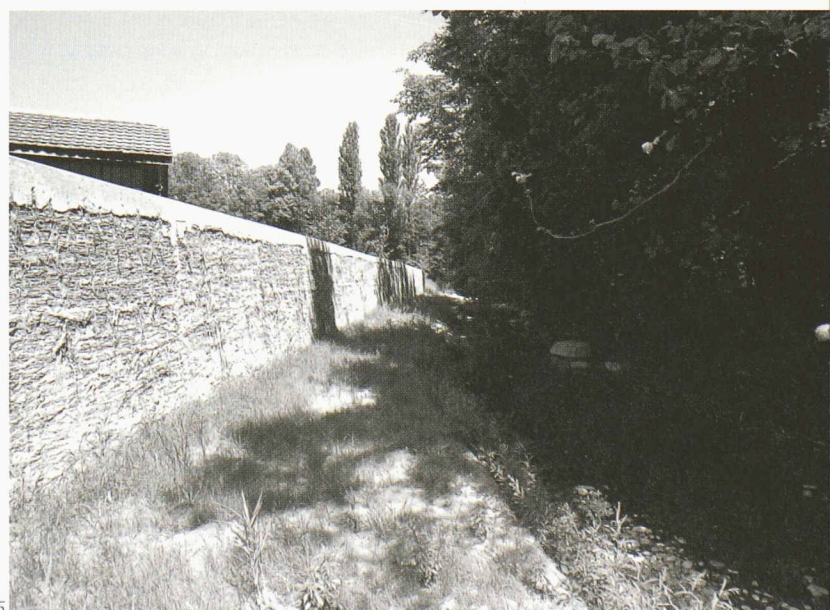
Fig. 5 : Vue d'ensemble deux mois après la fin des travaux

Le résultat spectaculaire (fig. 5) obtenu grâce à ce traitement original d'une surface en béton ouvre de nouvelles perspectives à ce matériau pour des constructions situées dans des milieux environnementaux sensibles. De plus, le coût relativement restreint de l'opération, vingt francs par m², mérite qu'une telle solution soit également envisagée lors du développement de projets analogues.
