Artikel: Suivi d'ouvrages existants
Autor: Buchs, Thierry / Rigaud, Emmanuel
DOI: <https://doi.org/10.5169/seals-99462>

Suivi d'ouvrages existants

Ouvert au trafic à la fin de l'année 1974, le tronçon Vennes-Chexbres de l'autoroute A9 (UPlANS 005) a fait l'objet d'investigations et d'instrumentations en 2005. Tous les murs de soutènement ancrés et non ancrés ainsi que les culées de pont ont été examinés. Au total, des opérations ont été réalisées sur plus de 80 ouvrages. L'instrumentation mise en place doit permettre un suivi à long terme du comportement des ouvrages ancrés.

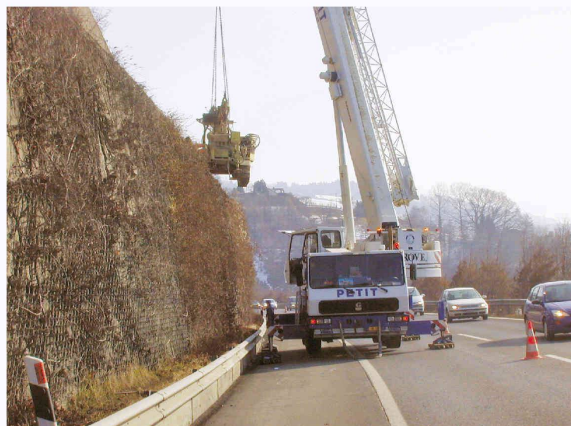
Les investigations et les instrumentations ont été réalisées au cours du printemps 2005 par des entreprises spécialisées. La problématique d'exécution était surtout liée aux contraintes de travaux sous trafic ainsi qu'à la coordination des nombreux intervenants interdépendants. La perturbation de la circulation a été limitée par l'utilisation de matériel de faible gabarit nécessitant uniquement la mise hors service de la bande d'arrêt d'urgence (BAU), la condamnation des voies de circulation ayant été limitée aux seules périodes de chargement et déchargement des machines par grue (fig. 1).

Fig. 1 : Travaux sous trafic : installation d'une foreuse en tête de mur

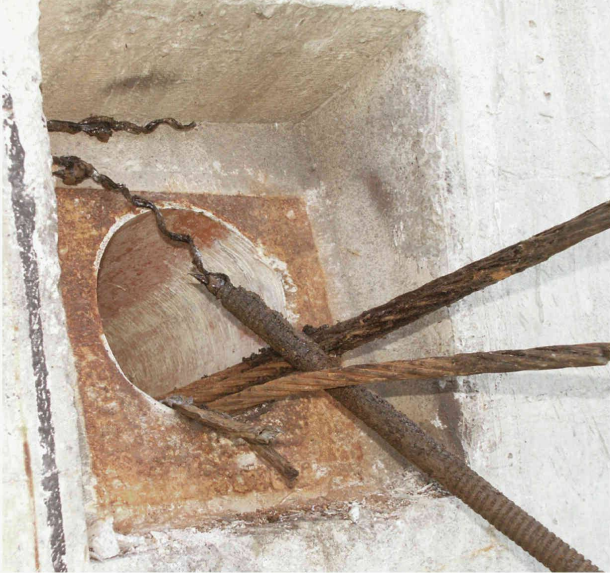
L'investigation consistait au minimum à définir le type et les caractéristiques des ancrages choisis. Sur certains d'entre eux, une mesure de tension résiduelle au vérin a aussi été réalisée pour déceler une éventuelle sur- ou sous-tension du tirant. La caractérisation de l'ancrage comprenait une description de sa tête et des torons le constituant, avec des mesures géométriques des éléments, la détermination du fournisseur et l'appréciation des valeurs qualitatives de l'acier utilisé. Le niveau de corrosion a aussi été relevé. La tension résiduelle des ancrages a été déterminée par un essai de décollement effectué sur la tête d'ancrage, donc sur l'ensemble des torons. Lors du dégagement de la tête de certains ancrages, il a été constaté que des torons étaient rompus (fig. 2): ceux-ci ont alors été extraits pour analyser les causes de leur rupture.

Fig. 2 : Torons rompus à proximité d'une tête d'ancrage

D'une manière générale, les investigations ont montré que les causes principales de dégradation des ouvrages ancrés sont les défauts de protection contre la corrosion (conception et réalisation) des ancrages et la présence d'eaux corrosives derrière les ouvrages. Ces investigations ont en outre permis de mieux appréhender l'état actuel des ouvrages et d'optimiser ainsi l'approche risque et les modèles de calcul destinés à un suivi à long terme par la méthode observationnelle (voir article pp. 9-13).

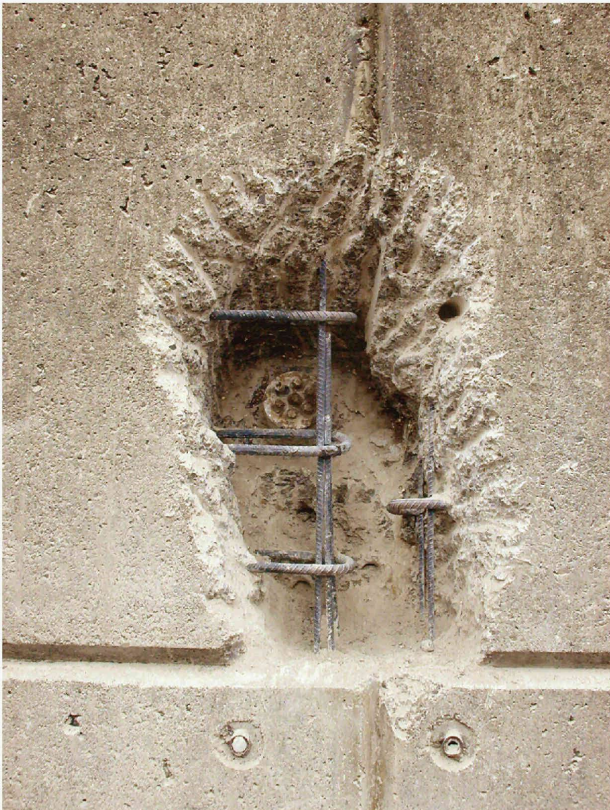
Les principales difficultés des investigations ont été d'une part la recherche de la tête d'ancrage - noyées dans le béton de l'ouvrage (fig. 3) ou enterrées sous le terrain naturel (fig. 4) - et d'autre part la mise au point d'un système de liaison fiable entre la tête et le vérin d'essai.

Fig. 3 et 4 : Têtes d'ancrage dégagées
