Artikel: Suivi d'ouvrages existants
Autor: Buchs, Thierry / Rigaud, Emmanuel
DOI: <https://doi.org/10.5169/seals-99462>

Suivi d'ouvrages existants

Ouvert au trafic à la fin de l'année 1974, le tronçon Vennes-Chexbres de l'autoroute A9 (UPlANS 005) a fait l'objet d'investigations et d'instrumentations en 2005. Tous les murs de soutènement ancrés et non ancrés ainsi que les culées de pont ont été examinés. Au total, des opérations ont été réalisées sur plus de 80 ouvrages. L'instrumentation mise en place doit permettre un suivi à long terme du comportement des ouvrages ancrés.

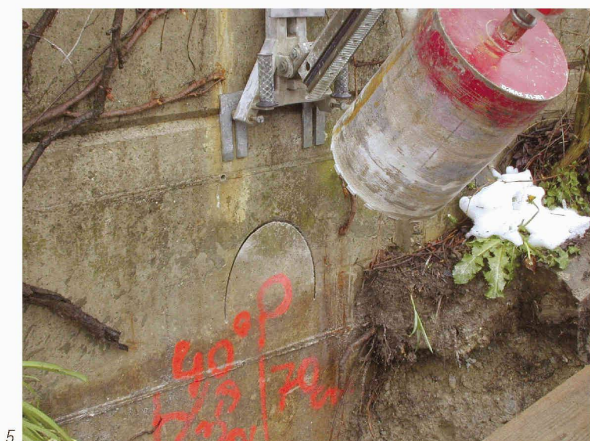
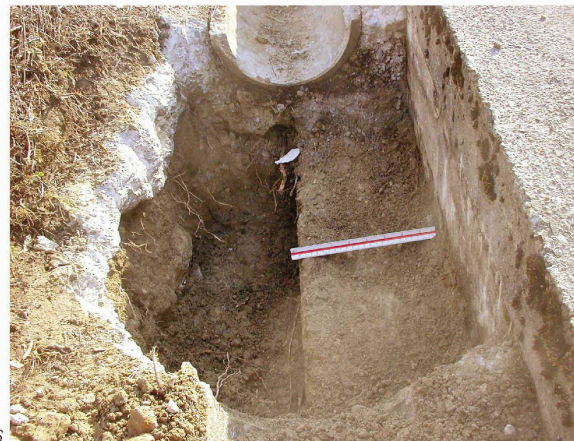
Fig. 7 : Tests de localisation : méthode potentiel d'armature et électrochimique
(Tous les documents illustrant cet article ont été fournis par les auteurs)

- électricité dynamique ;
- potentiel d'armature et électrochimique (fig. 7) ;
- radiodétection et résistivité ;
- microgravimétrie ;
- électrique en résistivité (dans le terrain amont).

Les conclusions de la première phase (tests les plus simples) montrent que les objectifs définis ne sont en général pas atteints. Aucune des méthodes testées n'a donné satisfaction, quand bien même une amélioration des deux méthodes « potentiel d'armature et électrochimique » et « microgravimétrie » a été proposée par leurs auteurs.
