Artikel: Reprise en sous-œuvre du tunnel LO
Autor: Racloz, André
DOI: <https://doi.org/10.5169/seals-99501>

Reprise en **s o u s - œ u v r e** du tunnel LO

Le métro Lausanne-Ouchy (LO) a été mis hors service en janvier 2006 pour céder la place au m2 qui empruntera le même tracé, entre Ouchy et la gare du Flon, dès 2008. Le passage du m2 sous la place de l'Europe au même niveau que le LEB (Lausanne-Echallens-Bercher) nécessite une adaptation du profil en long conduisant à un abaissement conséquent du niveau actuel de la plate-forme. Il en résulte une importante reprise en sous-œuvre de la gare du Flon et du secteur Nord du tunnel existant.

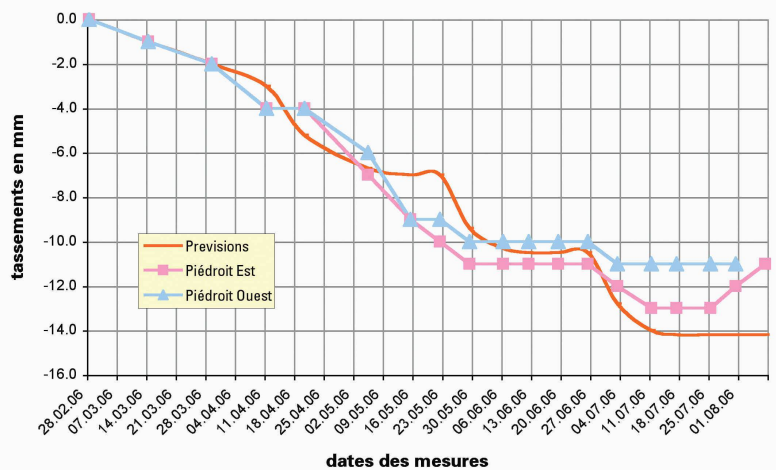
Fig. 8 : Comparaison entre les déformations mesurées et calculées

Finalement, les déformations ont fait l'objet d'une surveillance hebdomadaire par des mesures de nivellement de plusieurs points et de convergences sur des profils espacés tous les 15 m dans le tunnel : le suivi du profil le plus critique est représenté sur la **figure 8**. Les déformations ont évolué conformément aux prévisions.
