**Artikel:** Reprise en sous-œuvre du tunnel LO  
**Autor:** Racloz, André  
**DOI:** <https://doi.org/10.5169/seals-99501>

# Reprise en **s o u s - œ u v r e** du tunnel LO

**Le métro Lausanne-Ouchy (LO) a été mis hors service en janvier 2006 pour céder la place au m2 qui empruntera le même tracé, entre Ouchy et la gare du Flon, dès 2008. Le passage du m2 sous la place de l'Europe au même niveau que le LEB (Lausanne-Echallens-Bercher) nécessite une adaptation du profil en long conduisant à un abaissement conséquent du niveau actuel de la plate-forme. Il en résulte une importante reprise en sous-œuvre de la gare du Flon et du secteur Nord du tunnel existant.**

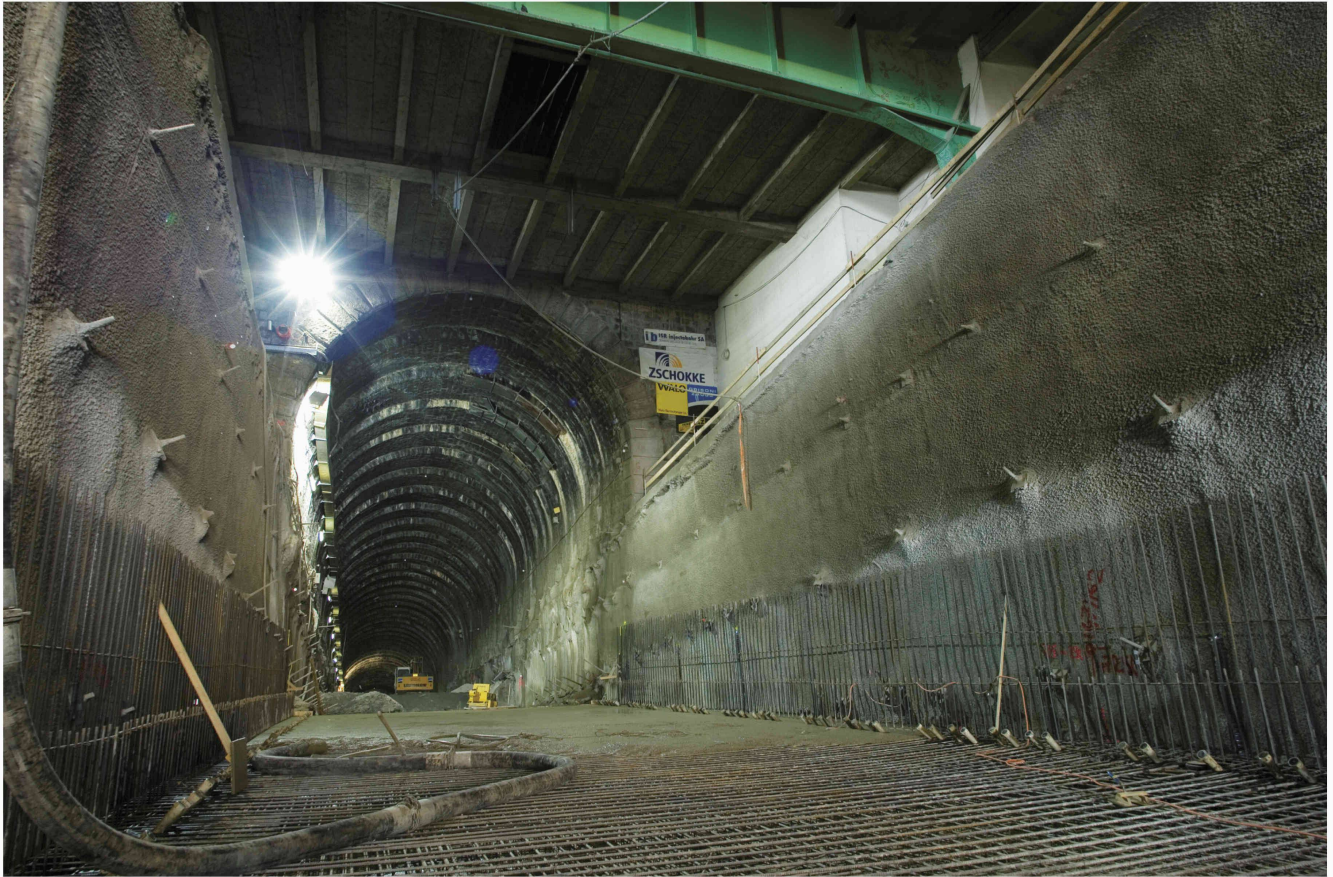
Fig. 6 : Etat des travaux avant la construction de l'auge  
(Photo metro m2 / Maurice Schobinger)

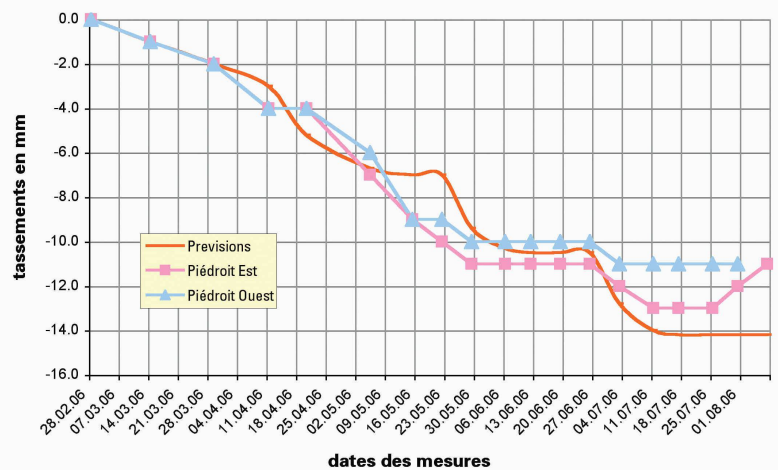
Fig. 8 : Comparaison entre les déformations mesurées et calculées

Finalement, les déformations ont fait l'objet d'une surveillance hebdomadaire par des mesures de nivellement de plusieurs points et de convergences sur des profils espacés tous les 15 m dans le tunnel : le suivi du profil le plus critique est représenté sur la **figure 8**. Les déformations ont évolué conformément aux prévisions.
