Haus König an der Herrengasse in Bern

Maison König à la Herrengasse à Berne
House König in Herrengasse, Berne

Dipl.-Architekten:

Hans u. Gret Reinhard BSA/SIA,
Bern

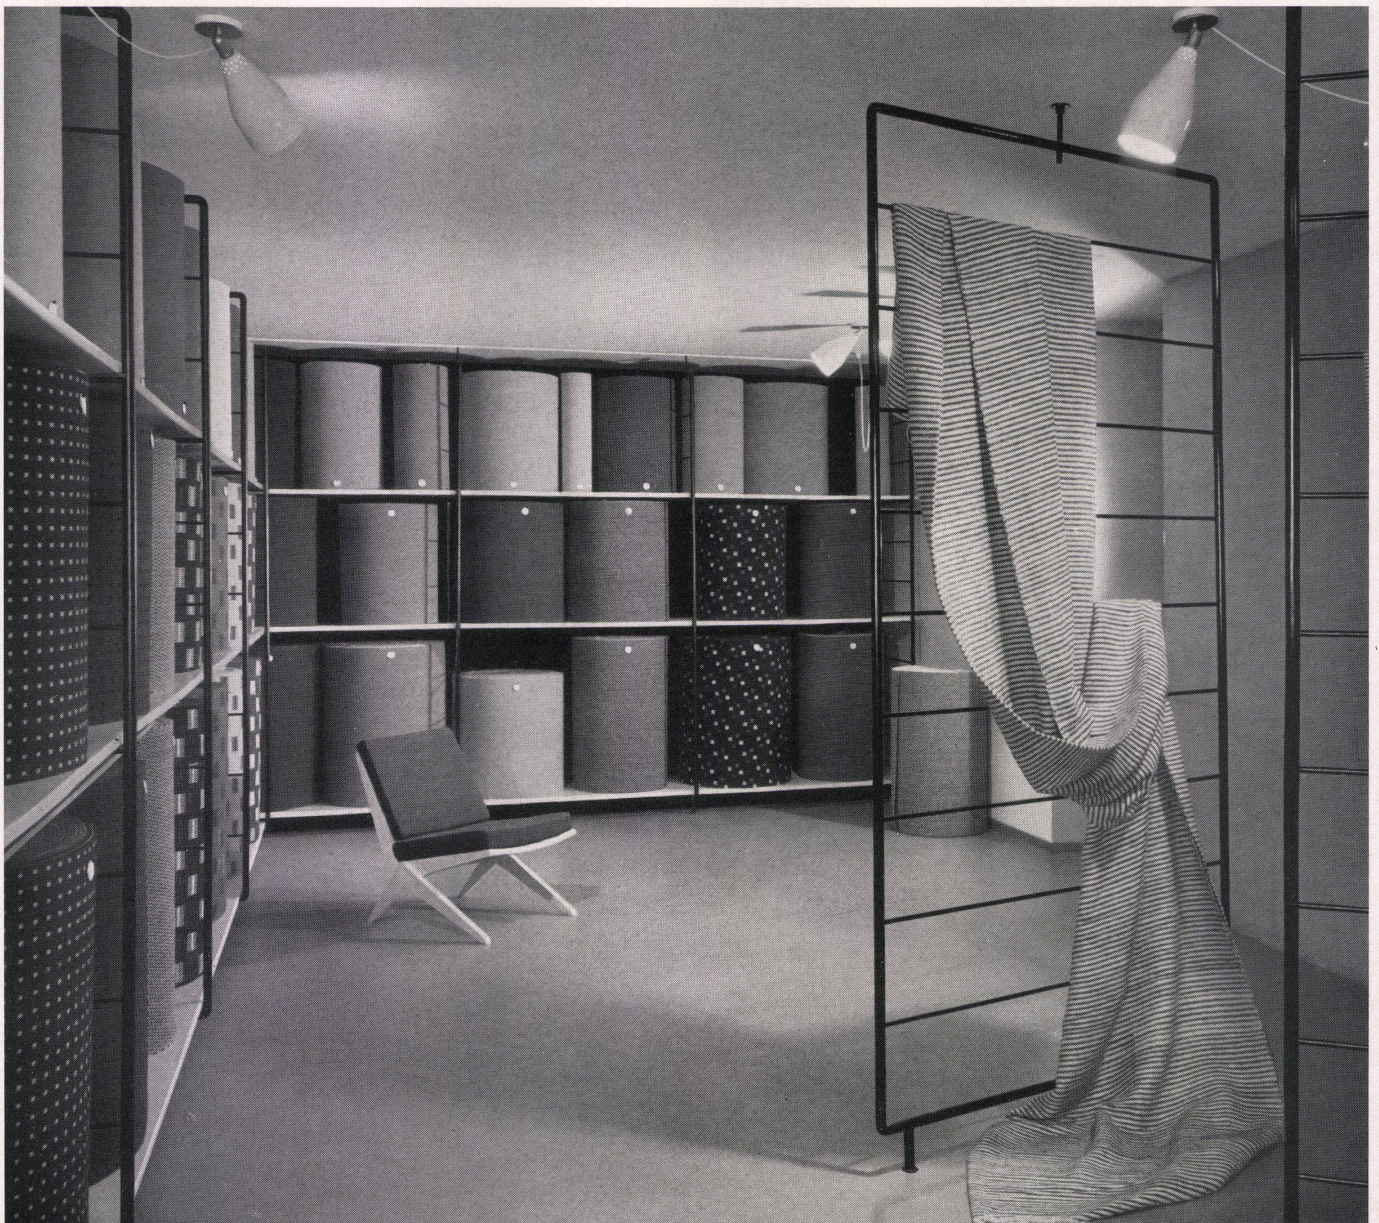
Abteilung Spannteppiche, rechts verstellbare Rohrgestelle für Dekorationsstoffe.

Rayon des tapis tendus.

Department for fitted carpets.
