Ein Trangeleise wird repariert

Bildbericht, zugleich eine Warnung an alle Vorübergehende

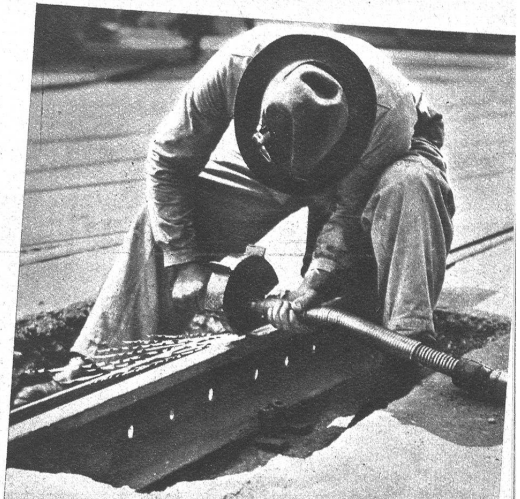
So sieht der für die Schweissung ausgerichtete Schienenstoss aus

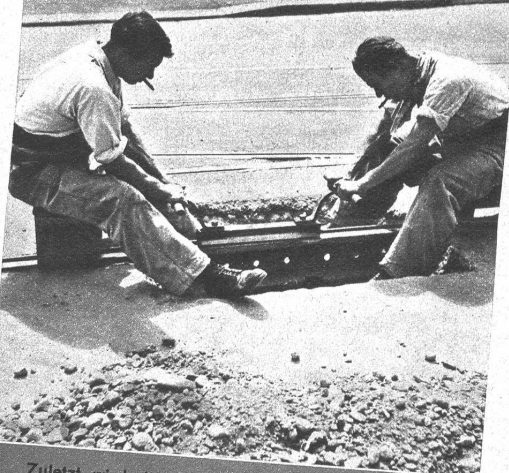
Die rauen Stellen werden mit Hilfe einer elektrisch betriebenen Schmirgelscheibe geschliffen

Sämtliche oben beschriebenen Schweissprozesse machen eine Nachbehandlung der bezüglichen Schweissstellen nötig. Letztere haben, der Natur der Auftragsweise entsprechend, meist eine ziemlich unebene, geriffelte Oberflächenstruktur, deren Ueberfahren starke Geräusche und wiederum abnormale Abnützungerscheinungen an Schiene und Radmaterial zur Folge hätte. Dieser Fehler wird behoben durch Schleifen mit einer rotierenden Schmirgelscheibe. Dieser Schleifapparat wird durch einen mit Gleichstrom betriebenen und deshalb an die Fahrleitung direkt anschliessbaren Elektromotor betrieben. Die Schmirgelscheibe macht ca. 3000 Umdrehungen pro Minute, und es braucht ein Paar kräftige Fäuste dazu, diese Maschine zu handhaben.
