**Artikel:** Die Ausgrabungen auf dem Münsterplatz 1942  
**Autor:** Maurer, Fritz  
**DOI:** <https://doi.org/10.5169/seals-636435>

# Die Ausgrabungen auf dem Münsterplatz 1942

Von Ingenieur Fritz Maurer

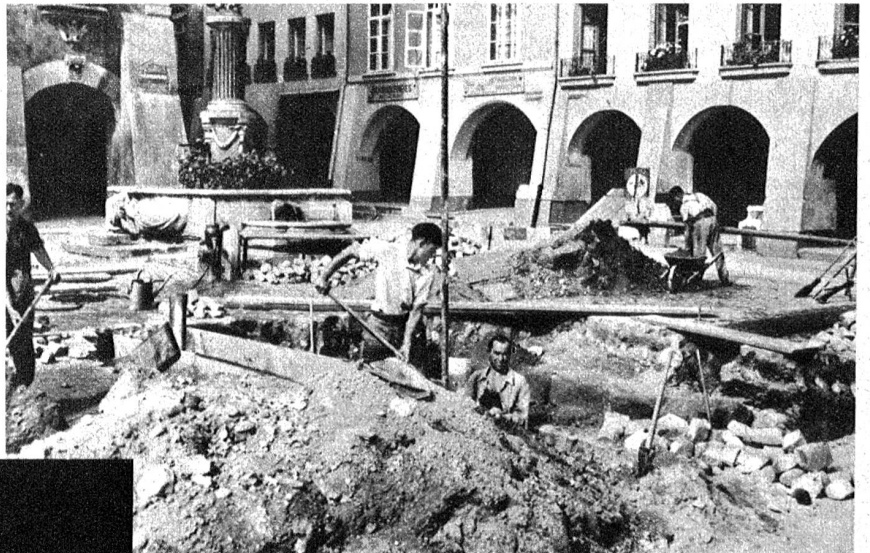
Die Mauerreste wurden genau herausgearbeitet, um vermessen zu werden (Photo W. Nydegger)
