Artikel: Erdbebenschäden am Berner Münster
Autor: [s.n.]
DOI: <https://doi.org/10.5169/seals-637911>

Erdbebenschäden am Berner Münster

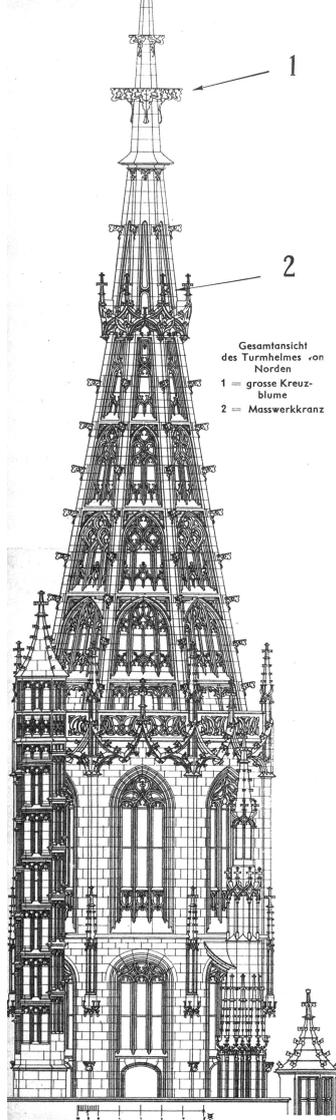
Gesamtsicht des Turmhelms von Norden
 1 = grosse Kreuzblume
 2 = Masswerkkranz

ten den Stössen nicht restlos standhalten. Die grosse Kreuzblume auf der Turmspitze ging buchstäblich aus den Fugen. Die Lagerfugen öffneten sich, so dass jeder der vier Kreuzblumenäste sich um einige Zentimeter nach abwärts neigte. Das Gewicht der grossen Kreuzblume beträgt ca. sechs Tonnen, was pro ausragende Seite ca. anderthalb Tonnen ausmacht. Die Last über der Blume, durch die diese gehalten wird, beträgt nur etwa acht Tonnen.
 Als erste Sicherheitsmassnahme wurde das Einstellen des Geläutes verfügt; man muss wissen, dass das Läuten der Glocken Schwingungen verursacht, die in der Helmspitze sehr gut wahrnehmbar sind.
 Seit einigen Wochen ist nun der Poller der Münsterbauhütte, Otto Wymann, mit seinen Leuten mit den Aus-

besserungsarbeiten beschäftigt. In der Helmspitze, unmittelbar hinter dem Masswerkkranz, werden die gefährdeten Stellen mit zwei eisernen Aussteifungsringen konsolidiert. Aeusserst schwierig gestalten sich die Verstärkungsarbeiten an der grossen Kreuzblume. Ein solches Vertrauen in das Material gibt es nicht. Die Wetter und eine schöne Lufttemperatur sind die Mittel, um nach der dreitägigen Arbeit, rund hundert Meter über dem gepflasterten Münsterplatz, mit den Zugstangen am Schacht der Kreuzblumenäste werden nun die Turmspitze gesichert; die offenen Stellen werden mit Zementmörtel ausgefüllt.
 Nach Fertigstellung dieser Arbeiten haben nun am vergangenen Sonntag die Münsterglocken ihre Mission erfüllen können.
 Peter Indermühl

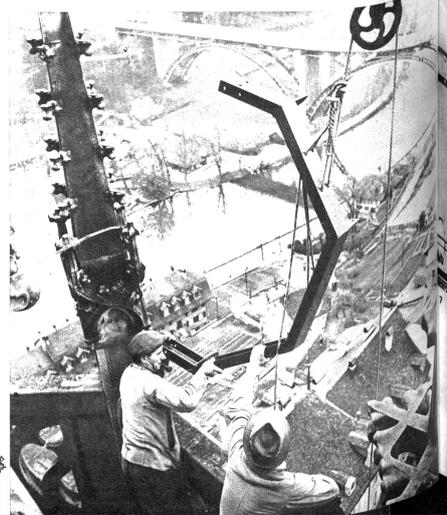
8 Von der Viereckgalerie (Turmwärterwohnung) bis hinauf in die Helmspitze erfolgt der Materialtransport mittelst Seilrollen
 7 Teilansicht der Aussteifungsringe in der Höhe des Masswerkkranzes
 6 Zur Kontrolle gefährdeter Fugen angebrachte Glasstücke. Das Bild zeigt ein infolge Erschütterung zerbrochenes Glasplättchen
