Artikel: Le couvent des Cordeliers de Fribourg : un cloître à redécouvrir
Autor: Bourgarel, Gilles
DOI: <https://doi.org/10.5169/seals-681707>

Gilles Bourgarel

Le couvent des Cordeliers de Fribourg: un cloître à redécouvrir

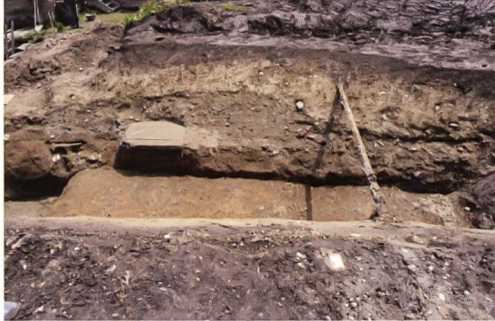
Fig. / Abb. 6

Vue générale depuis le nord de la façade est de l'aile orientale du couvent; à l'arrière-plan, la sacristie et le chœur de l'église *Die Ostfassade des Ostflügels des Klosters von Norden aus gesehen; im Hintergrund die Sakristei und der Chor der Kirche*
