Zeitschrift: Cahiers d'archéologie romande
Herausgeber: Bibliothèque Historique Vaudoise
Band: 145 (2014)

LES ANALYSES ARCHÉOLOGIQUES. UNE CONTRIBUTION À LA CONNAISSANCE HISTORIQUE DU BÂTIMENT

Peter Eggenberger, Philippe Jaton et Jachen Sarot

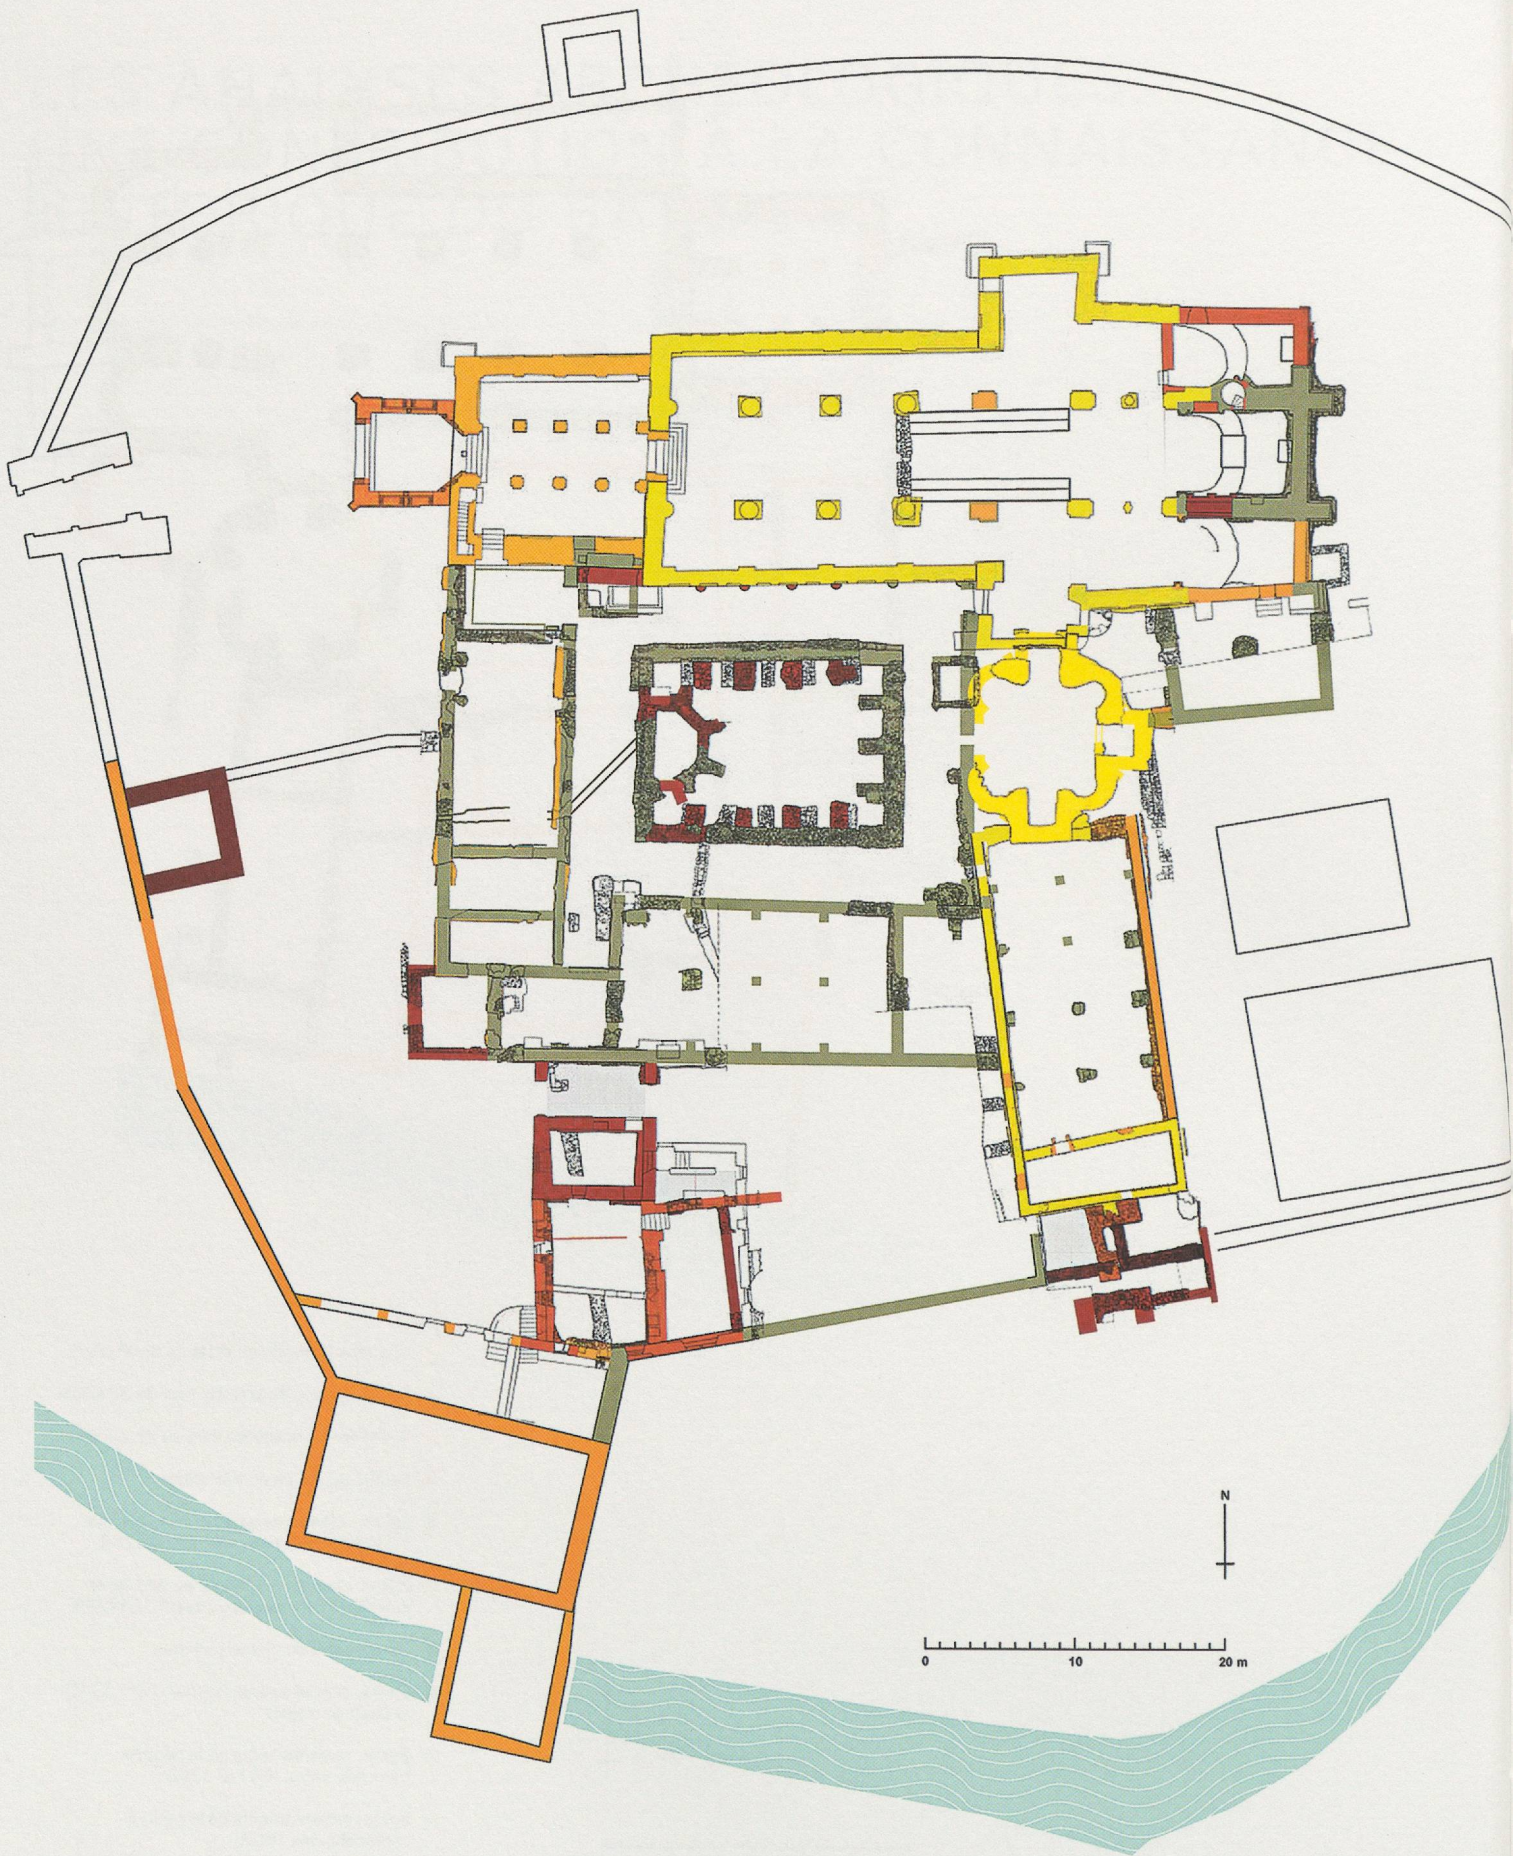
FIG. 21

Plan schématique du couvent
lors de la Réforme en 1537. Ech. 1:500

le prolongement de sa travée d'avant-chœur¹⁴¹. À chevet plat également et édifiée sur deux niveaux, elle fut commandée par le prieur Jean de Juys (FIG. 21 ET 46). Du côté de l'avant-chœur, sa fermeture par un mur ajouré d'une porte et d'une baie dotée d'une grille laisse penser qu'elle fut affectée à conserver des biens précieux, reliques, ornements liturgiques ou dépôt d'archives¹⁴². Plus profonde que l'ancienne abside, elle intégra l'escalier à vis dont l'accès dut ainsi être déplacé, du côté du sanctuaire médian¹⁴³. Ce nouveau percement perturba d'ailleurs la peinture murale figurative côtoyant l'enfeu du prieur Jean de Seyssel, mais elle fut complétée sur l'enduit appliqué lors de la réparation (FIG. 121).

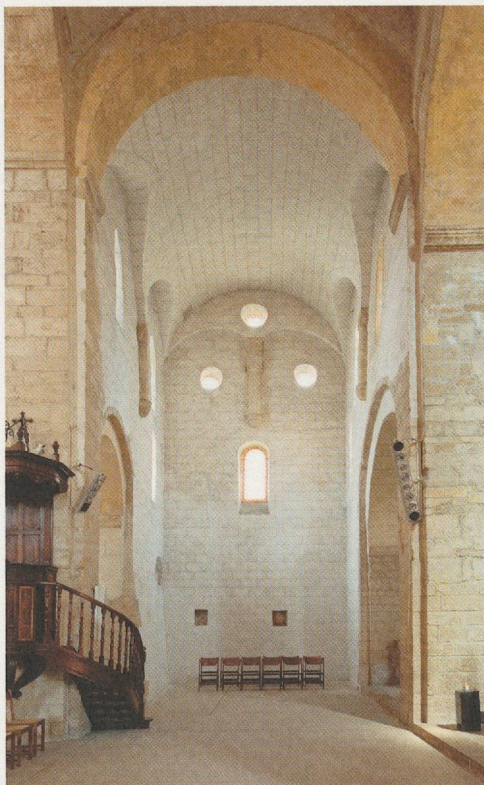
FIG. 27
—
Le croisillon nord du transept

La croisée est couverte d'une coupole; les croisillons du transept, les travées d'avant-chœur et les bas-côtés de la nef le sont d'un berceau. Les voûtes en berceau continu ne permettent pas de reconnaître immédiatement le rythme imprimé à la nef; les piles centrales et les piliers engagés dans les bas-côtés sont alors seuls à en définir les quatre travées. Les parois sont discrètement fractionnées par les supports de voûte; les murs hauts présentent, à la hauteur de chacun d'eux, un fût cylindrique engagé, couronné d'un chapiteau et posé sur un culot modestement sculpté ou mouluré (FIG. 27 ET 48).

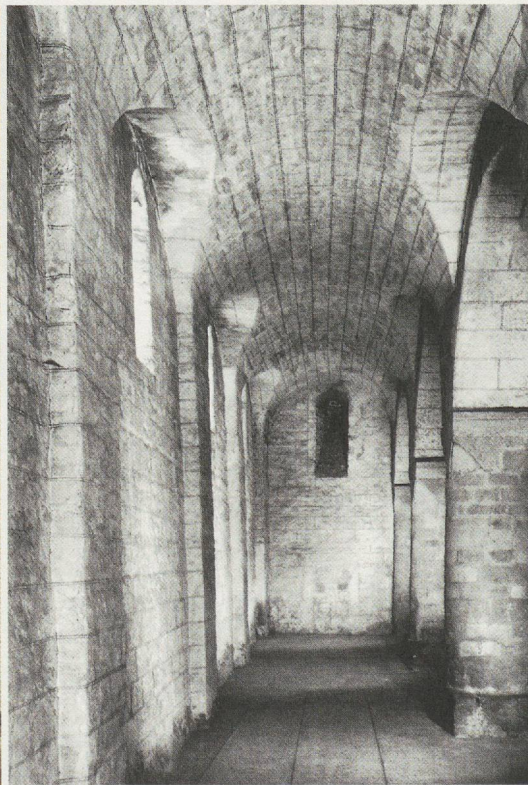
FIG. 28
—
La fenêtre raccourcie, dans le mur ouest du bas-côté sud

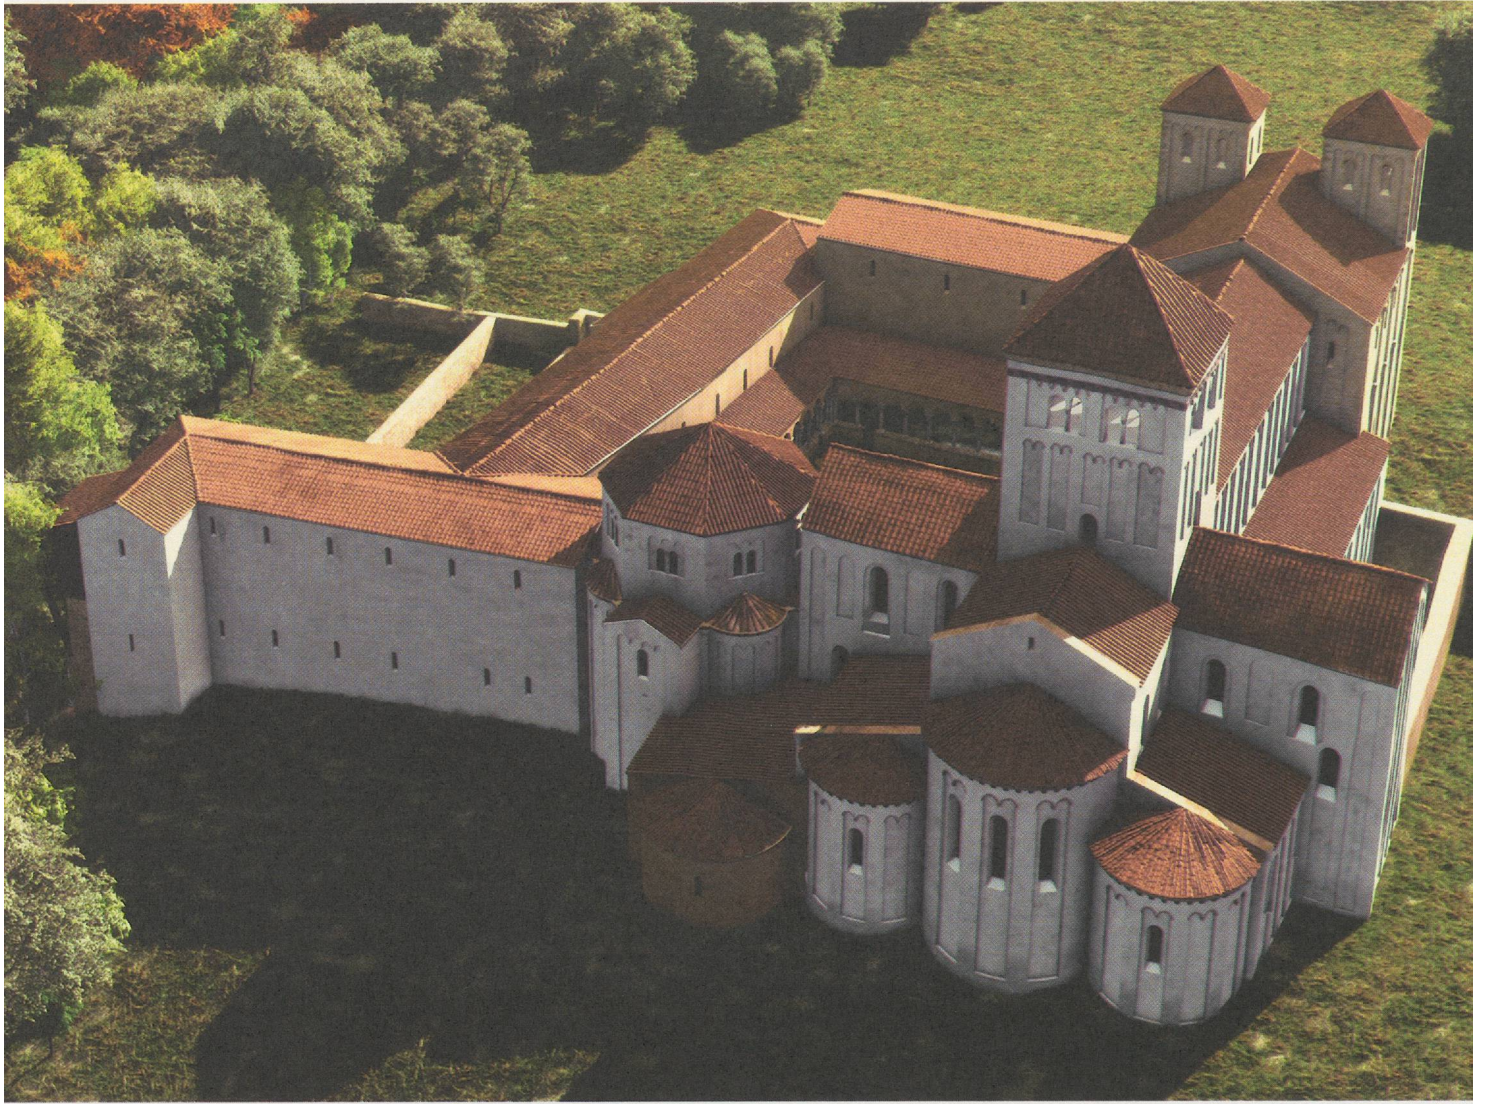
FIG. 30
Reconstitution du développement du chevet.
Vue depuis l'est

Trois absides, probablement aussi décorées d'arcatures aveugles à l'extérieur, formaient le chevet d'origine avant son remplacement à l'époque gothique (FIG. 30). Le chœur est profond de

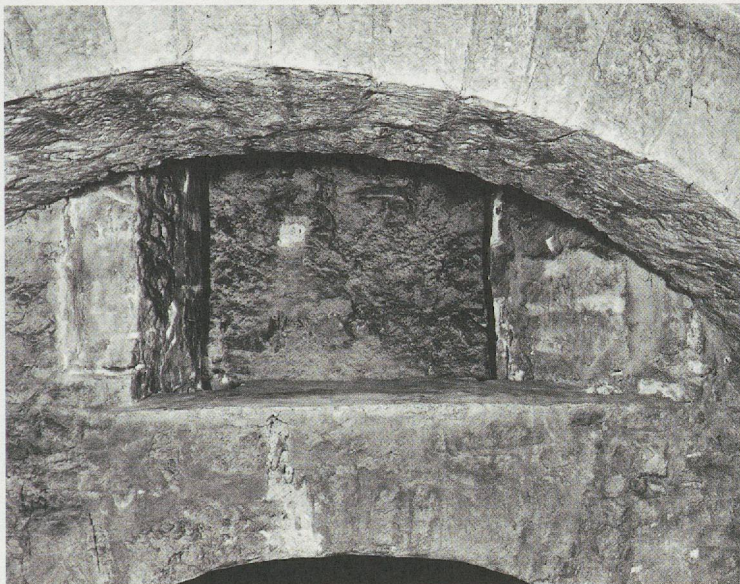
FIG. 36
—
Étage de l'avant-nef.
Fenêtre vue de la chapelle dans le mur
ouest du vaisseau central de la nef

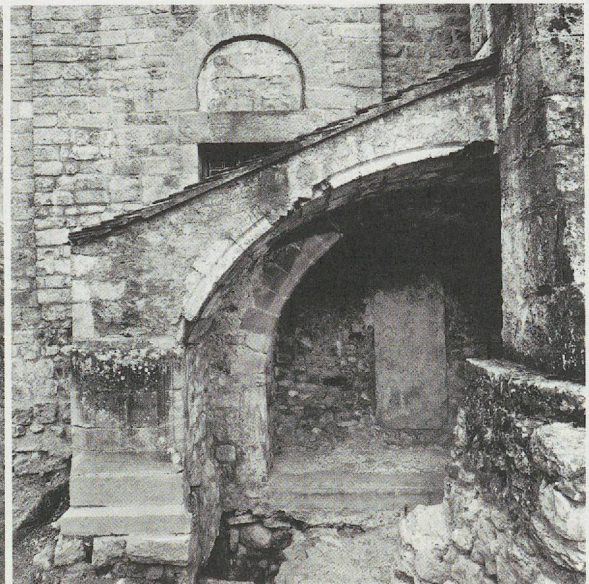
FIG. 37
—
Porte primitive s'ouvrant du cloître
dans la troisième travée de l'avant-nef.
Vue à l'extérieur de l'avant-nef

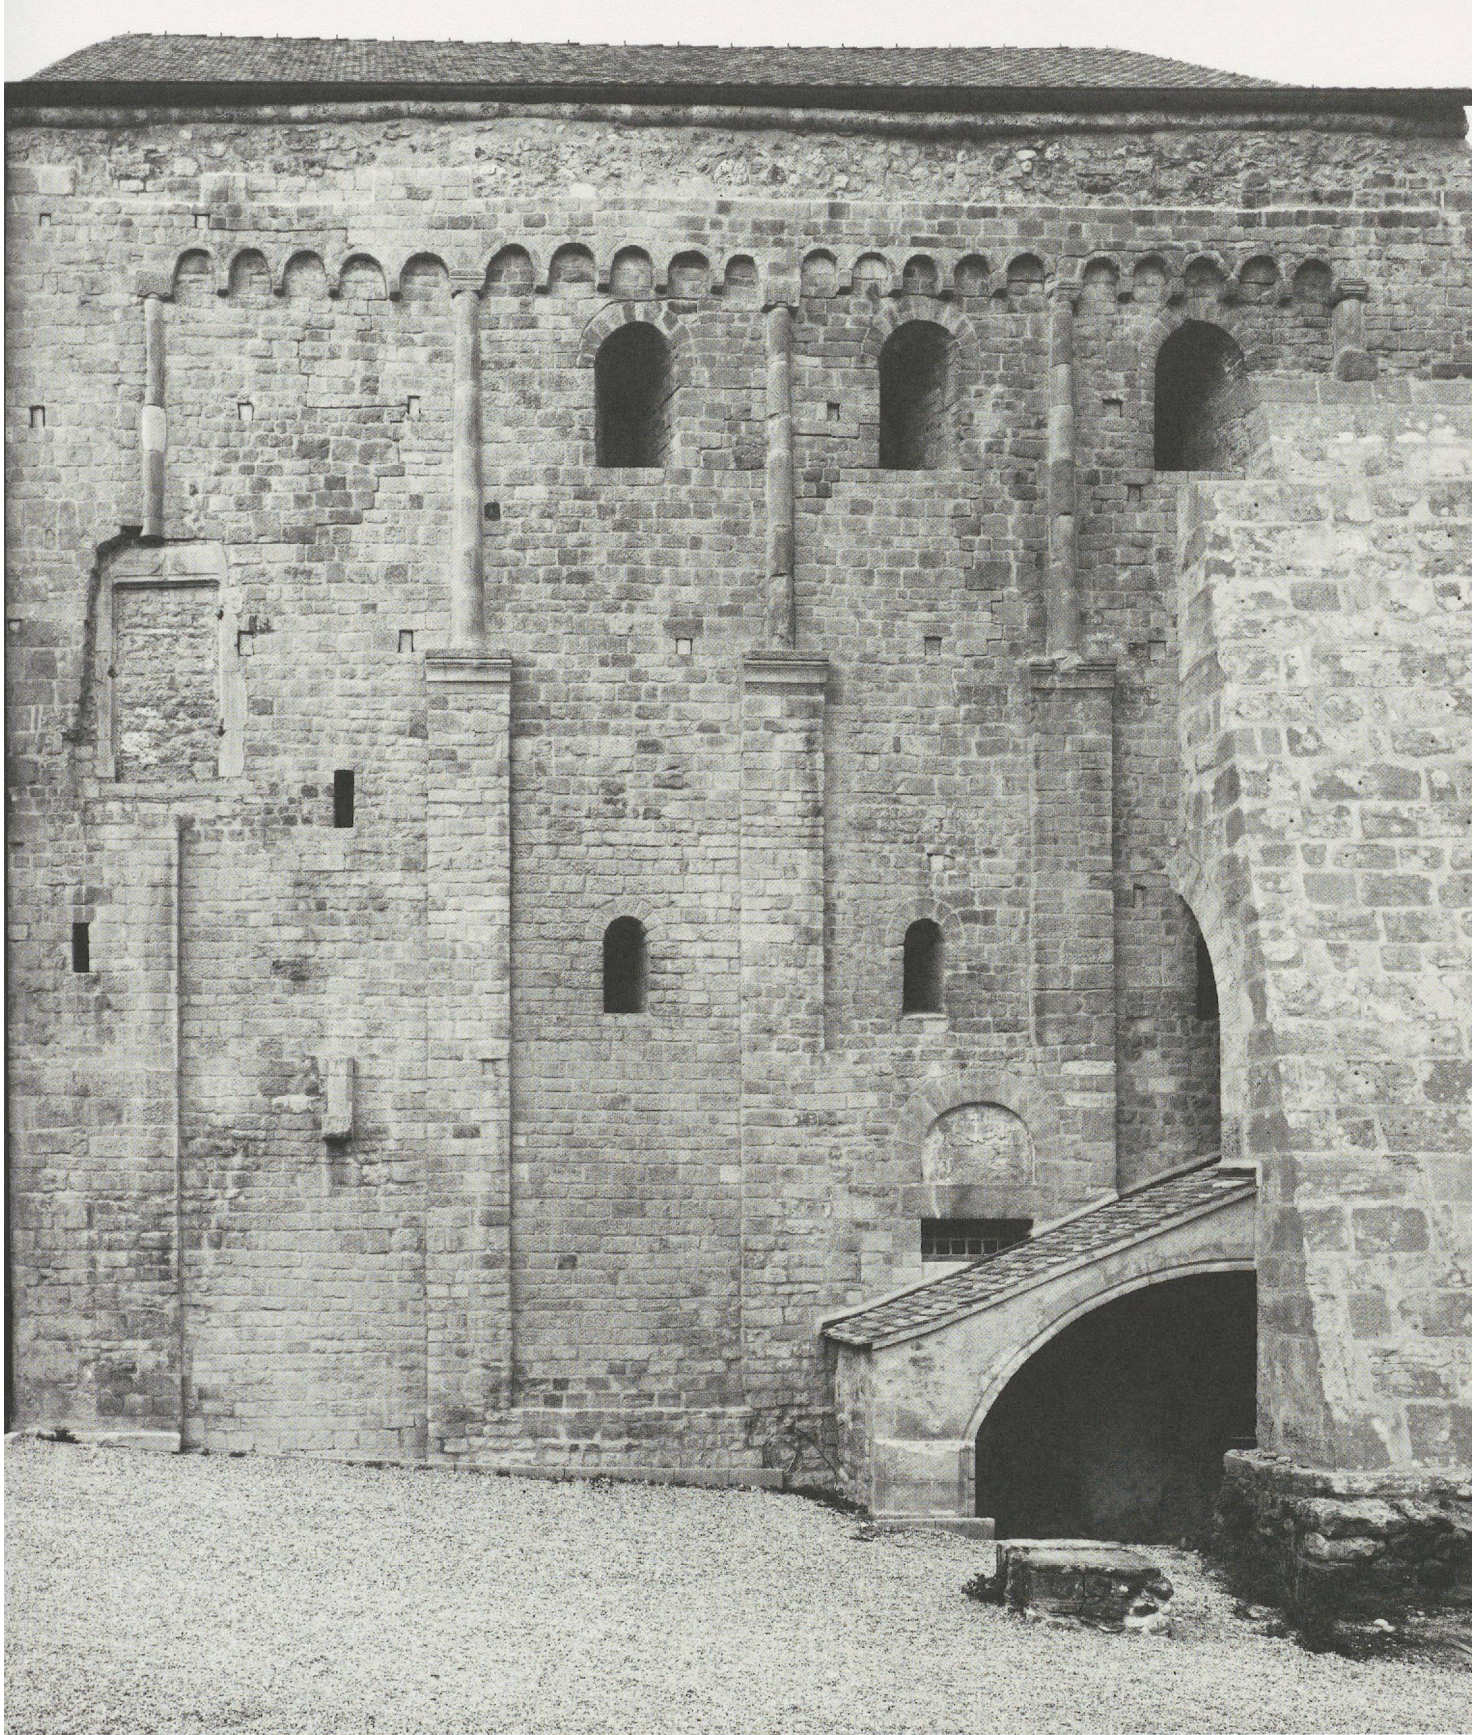
FIG. 41
—
La façade sud de l'avant-nef

– L'avant-nef, jointe à l'église après son achèvement et prenant la place du porche bas dont on suppose l'existence, montre une maçonnerie dépourvue de crépi, élevée à l'aide de moellons façonnés à la laie et au pic et provenant peut-être en partie de ruines romaines. Les parements sont structurés par un réseau de pilastres et de demi-colonnes sommés de chapiteaux simplement incisés sur lesquels reposent les rangs d'arcatures aveugles (FIG. 39-41)⁸⁹.

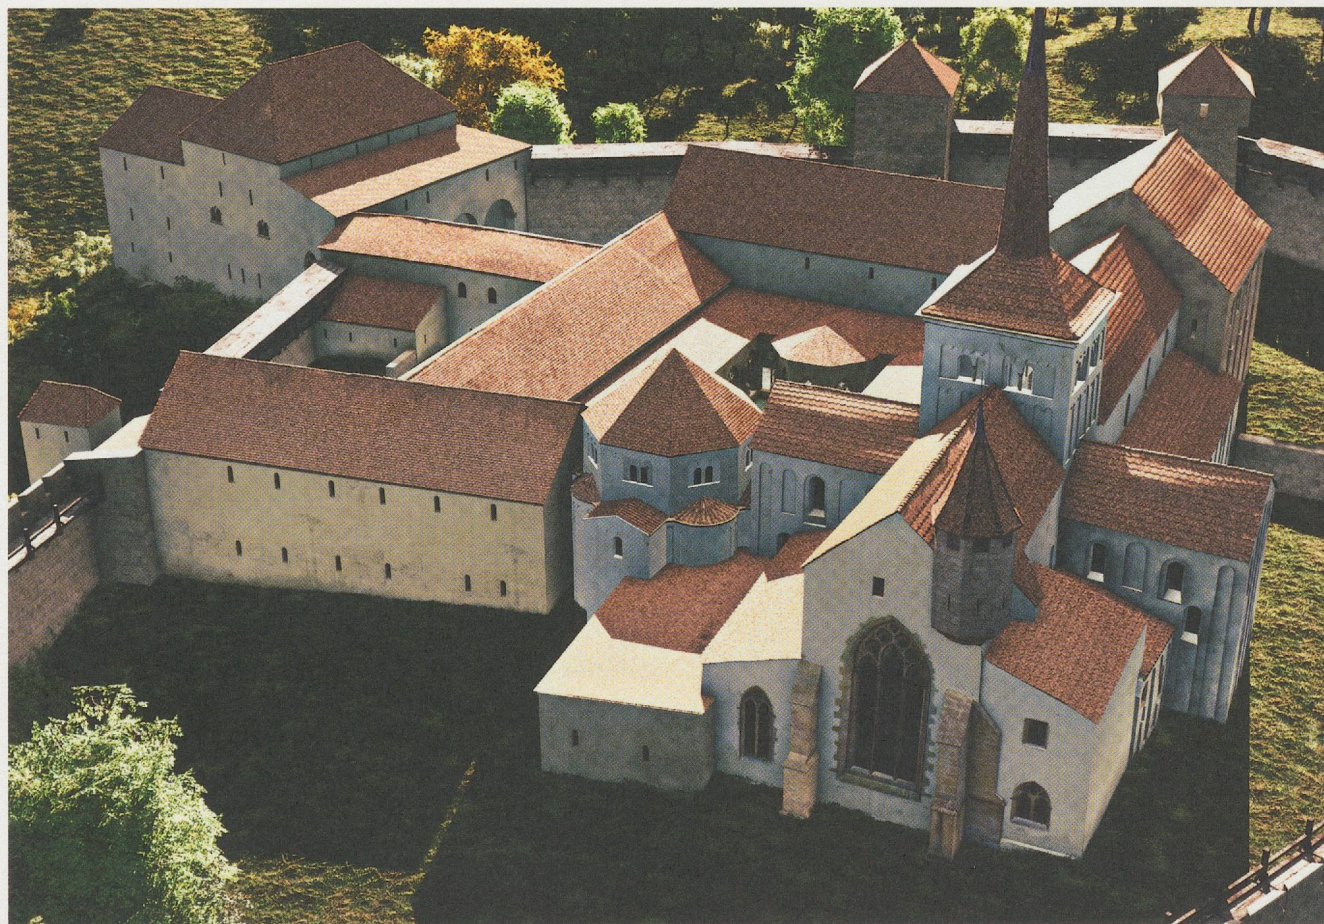
›
FIG. 46

—
Reconstitution du développement
du chevet. Vue vers le nord-ouest

Le nouveau sanctuaire, dont les dimensions dans œuvre sont de 5,90/8,60 m, n'occupait pas le seul emplacement de l'ancienne abside romane mais débordait vers l'est (FIG. 46). Son volume est voûté d'une croisée d'ogives et s'adapte à l'avant-chœur roman et à son berceau, conservés; une toiture unique, au même niveau de faite, couvrait déjà le tout à l'origine. Les colonnes engagées portant la voûte sont munies de chapiteaux figurés et les parois sont richement décorées (FIG. 64 ET 66)¹²³. Il semble que lors des investigations archéologiques menées entre 1905 et 1907, le sol primitif du nouveau sanctuaire était encore en place, sous la forme d'une dalle en mortier¹²⁴. La présence de la voûte exigea de puissants contreforts au versant extérieur, renforçant ses points d'appui. Si la maçonnerie des murs présente de gros moellons bréchés de calcaire jaune, ces contreforts – comme d'autres éléments en pierres de taille, telles les chaînes d'angle – montrent des blocs de calcaire taillés à la bretture. Une échaugette, à laquelle on accède aujourd'hui encore par une étroite cage d'escalier (à l'origine, depuis l'extérieur), a pu servir de poste de guet en cas de conflit¹²⁵.

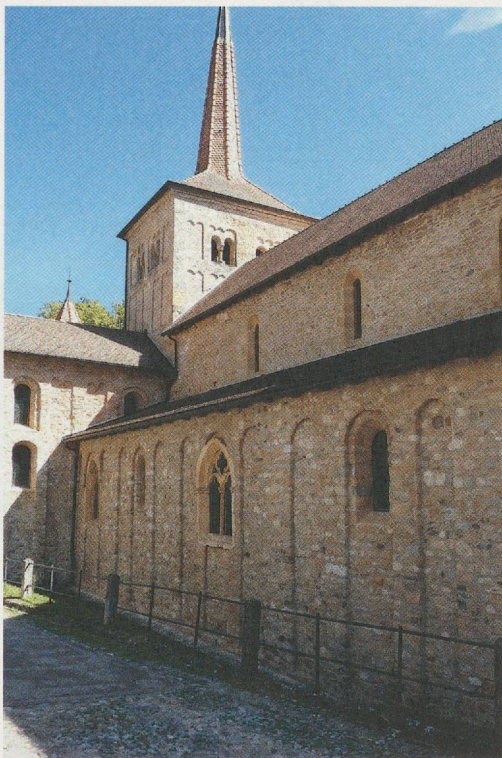
FIG. 47

—
L'angle et le couronnement du clocher, et le mur haut de la nef réparés après le deuxième incendie. Vue vers le sud-est
