**Artikel:** La sculpture monumentale  
**Autor:** Pradervand, Brigitte / Schätti, Nicolas  
**DOI:** <https://doi.org/10.5169/seals-835836>

# LA SCULPTURE MONUMENTALE

Brigitte Pradervand et Nicolas Schätti

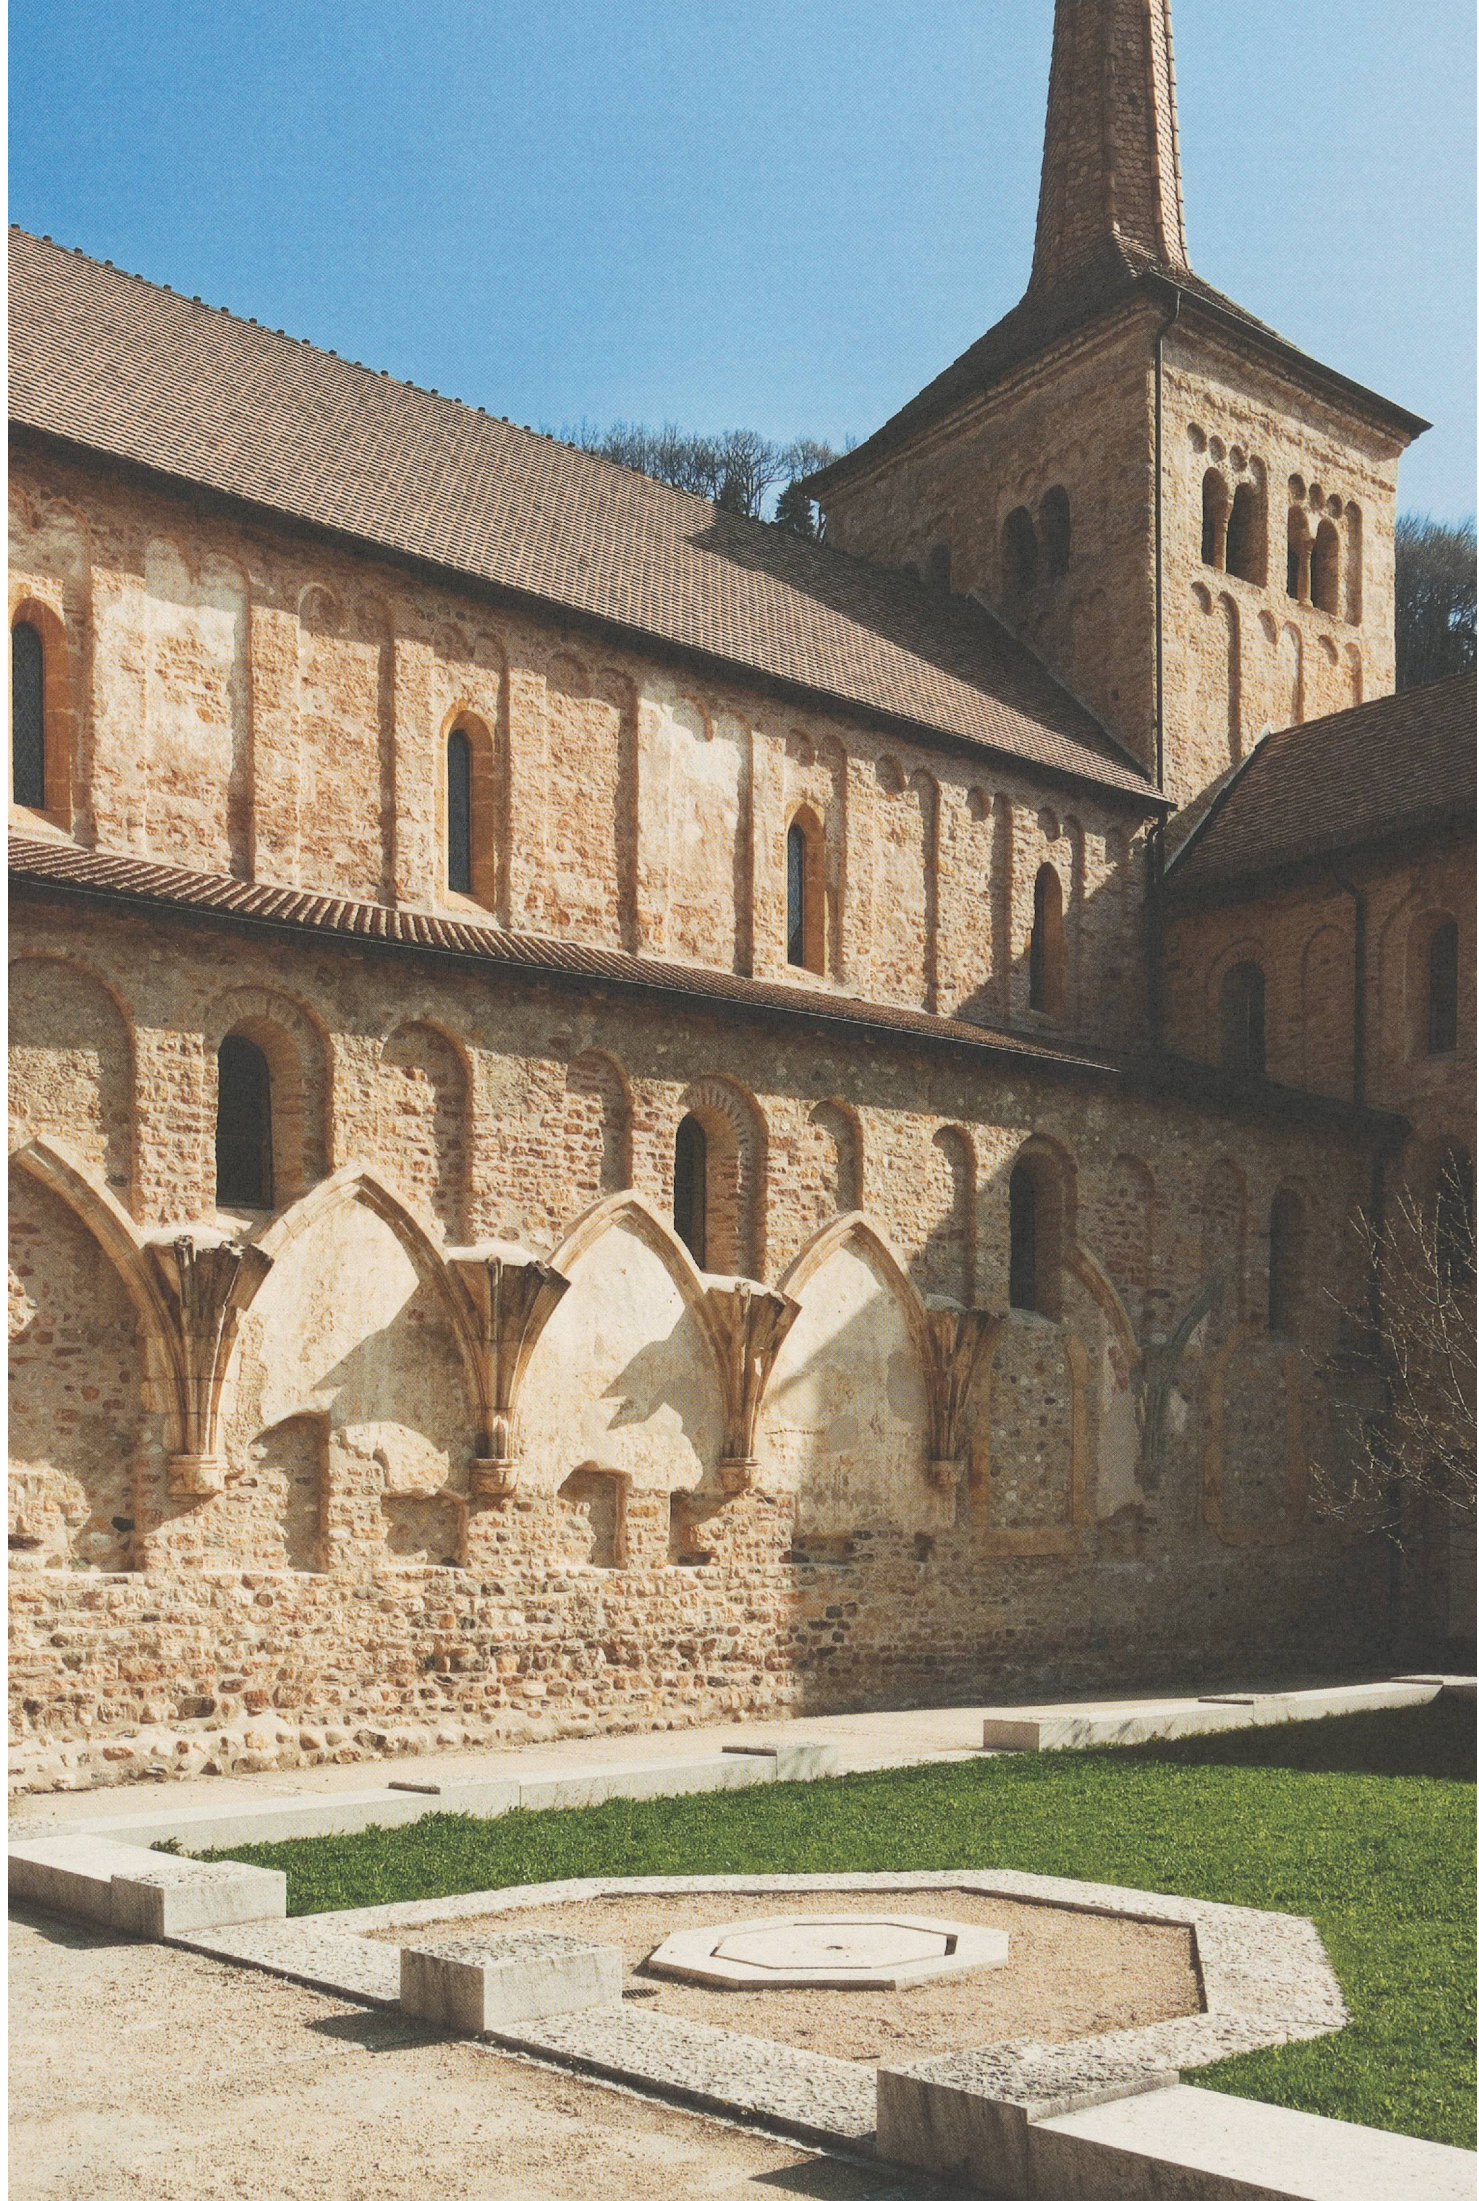
FIG. 53

—  
Le décor monumental extérieur  
de la nef et du clocher

L'église de Romainmôtier possède sur les façades de la nef et du clocher un décor à arcatures, arcs aveugles et lésènes, organisé et rythmé différemment selon les niveaux et les corps de

bâtiments: bas-côtés, murs gouttereaux de la nef et clocher (FIG. 53). Ces éléments étaient rehaussés à l'époque romane d'une riche polychromie.

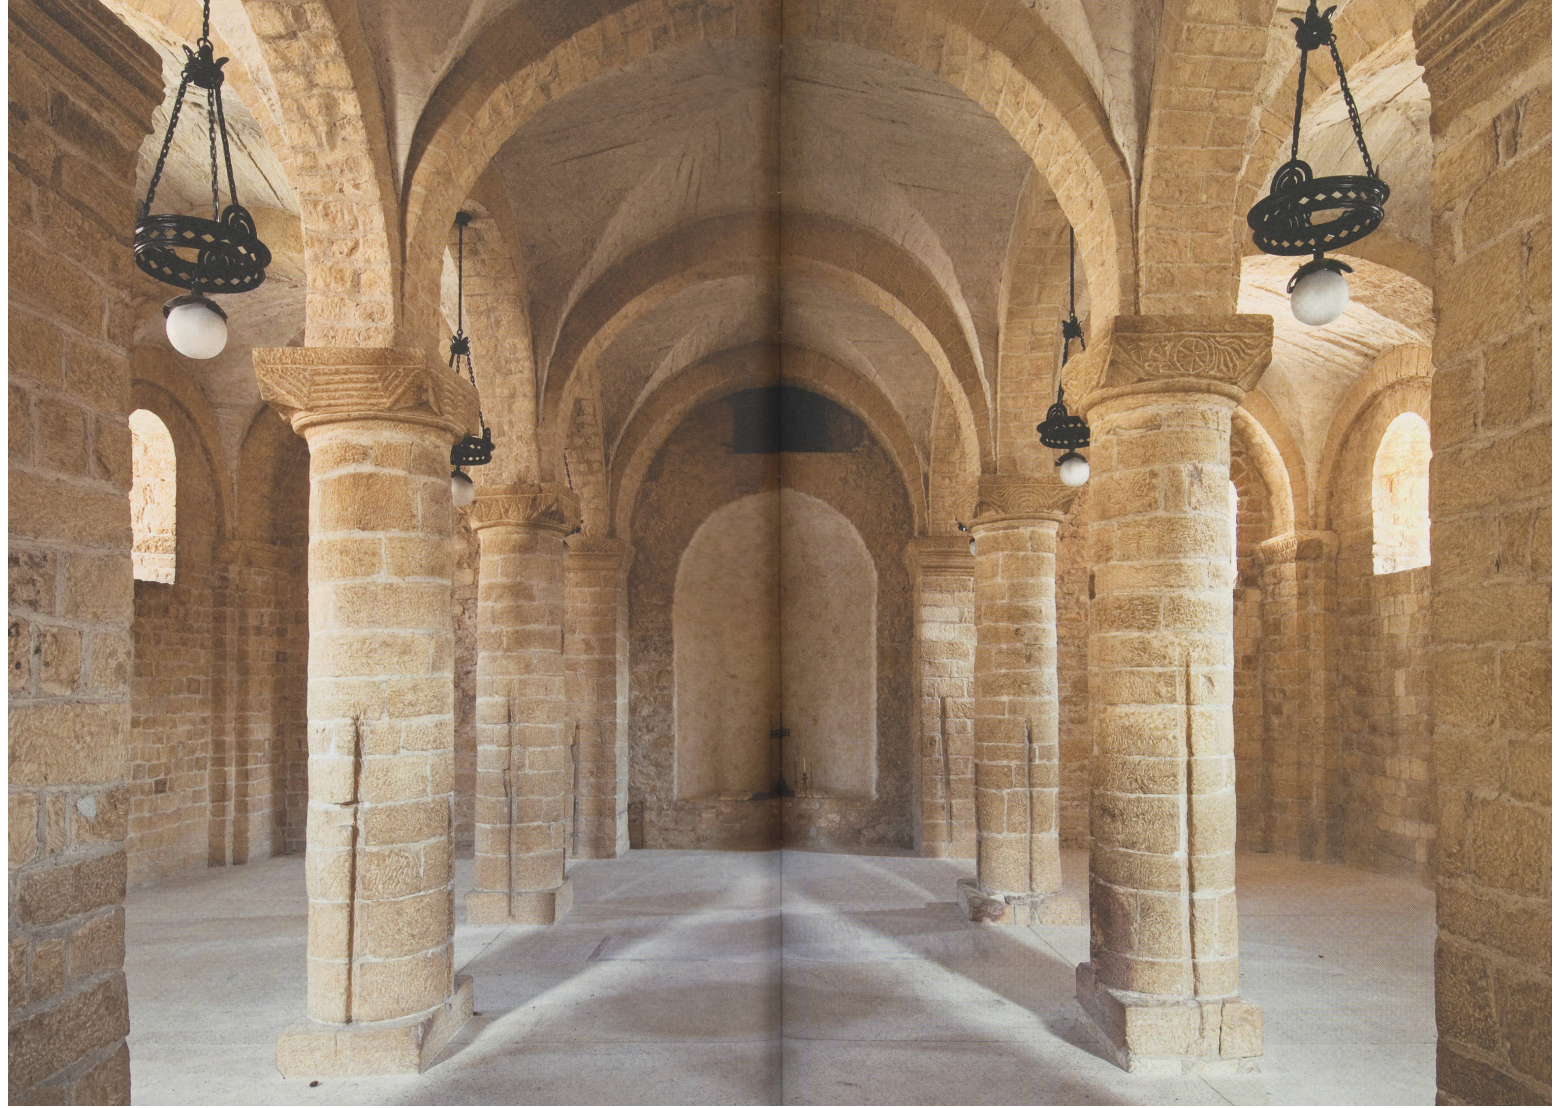
FIG. 55

L'étage supérieur de l'avant-nef en direction de l'est

Conçu dans un même esprit, le décor de l'étage supérieur orne les chapiteaux des colonnes et les corniches des pilastres qui reçoivent les arcs doubleaux des voûtes. De profondes incisions dessinent des lignes parallèles, des dents-de-scie ou des demi-cercles concentriques sur les chanfreins des chapiteaux, eux aussi coupés dans les angles par un motif de feuille stylisée, déjà repéré au niveau inférieur et dans la nef. Une des corniches des pilastres engagés au sud est gravée d'une frise d'arcatures aveugles reposant sur des colonnes à chapiteaux et dont l'intérieur de l'arcade est orné d'un arbre, tandis que l'architrave est ponctuée de figures très stylisées, probablement des oiseaux. C'est le seul élément qui pourrait faire référence à une iconographie (paradisique?) dans ce lieu pourtant chargé de symboles. Les claveaux des arcs doubleaux sont également incisés de motifs géométriques disposés de manière irrégulière, difficiles à interpréter dans leur état actuel (FIG. 55).

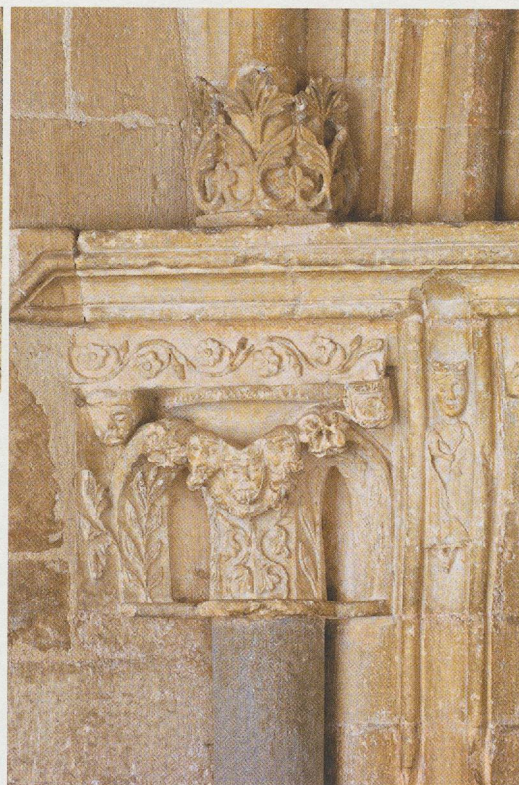
FIG. 60  
—  
Détail de l'ébrasement  
gauche du portail

L'analyse du porche est rendue difficile par les nombreux remaniements dont il fit l'objet. La sculpture combine deux sources : une inspiration romane tardive, dans le portail surtout, foisonnant d'ornements, et le langage plus sobre du gothique rayonnant, notamment sur la frise extérieure et les dais des contreforts. Les chapiteaux à crochets, intégrant des masques et des figures, illustrent bien ce style de transition qui caractérise l'ouvrage<sup>173</sup>. Dans les baies latérales, certains présentent des feuillages très plats et linéaires, travaillés au trépan, d'autres possèdent des crochets plus évolués, saillants, aux ornements végétaux très découpés. Cette ambiguïté transparaît également dans les matériaux qui associent le calcaire local à des fûts de colonnettes en molasse, pierre qui sera très utilisée au XIV<sup>e</sup> siècle<sup>174</sup>. Il faut donc situer le porche avant les travaux du chevet, qui se traduiront par une simplification des formes dans le sens gothique. Les frises végétales à feuillages en bas relief font partie du vocabulaire traditionnel du milieu du XIII<sup>e</sup> siècle, une période à laquelle renvoient aussi les coiffes à mentonnière des figures féminines (FIG. 60).

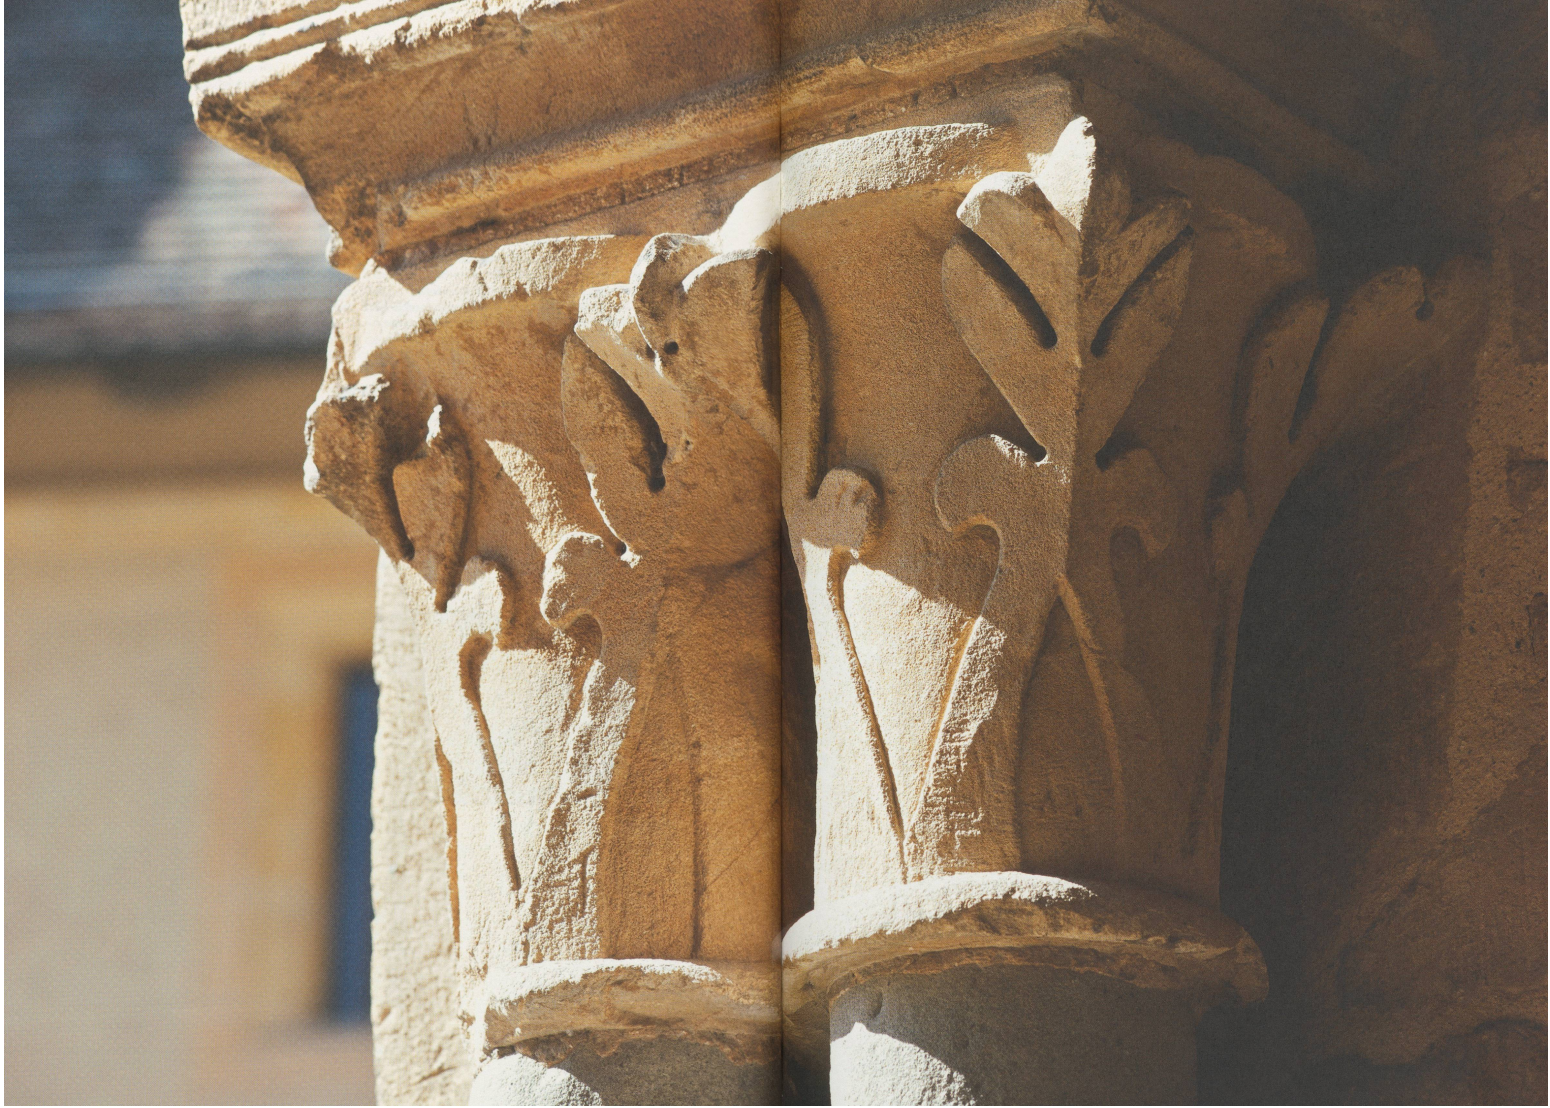
>  
FIG. 61

—  
Détail des chapiteaux des  
baies géminées du porche

Les chapiteaux des colonnettes jumelées des baies offrent une grande diversité. Certains comportent de véritables crochets, d'autres des feuilles composées d'aspect très plat. Deux

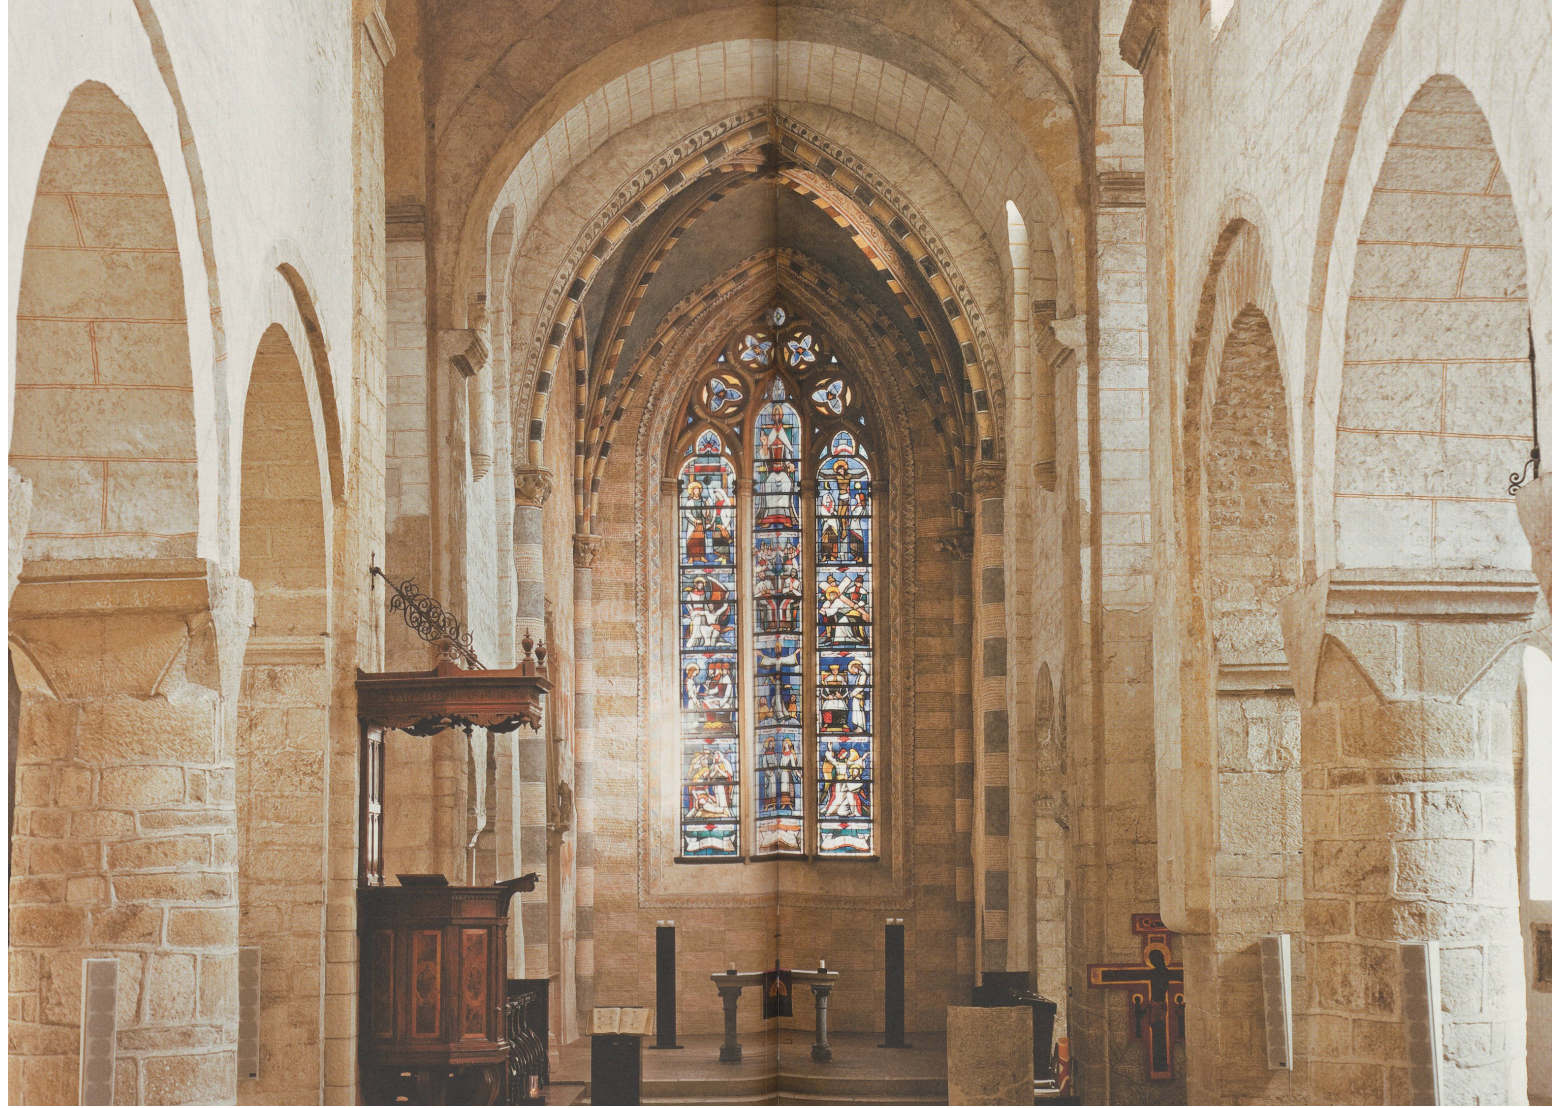
>>  
FIG. 62

—  
Vue du sanctuaire  
depuis la nef

nouveau sanctuaire, les maîtres d'œuvre optèrent pour une travée unique, couverte d'une vaste croisée d'ogives qui confère au monument une certaine solennité (FIG. 62). L'extension du nouveau sanctuaire où se trouvaient désormais érigés deux autels, l'autel majeur et celui des matines<sup>176</sup>, permettait de donner plus d'ampleur à la liturgie dont les mouvements étaient nécessairement restreints dans les absides romanes qui étaient très peu profondes. Les travaux, datés par dendrochronologie de 1282, ont débuté immédiatement après un incendie<sup>177</sup>. D'abord plus limité, le chantier intégra également la reconstruction de la chapelle méridionale, édifiée quant à elle sur deux travées. Sa reconstruction fut interrompue par un nouvel incendie avant 1294. L'ensemble devait être achevé dans la première décennie du XIV<sup>e</sup> siècle<sup>178</sup>.

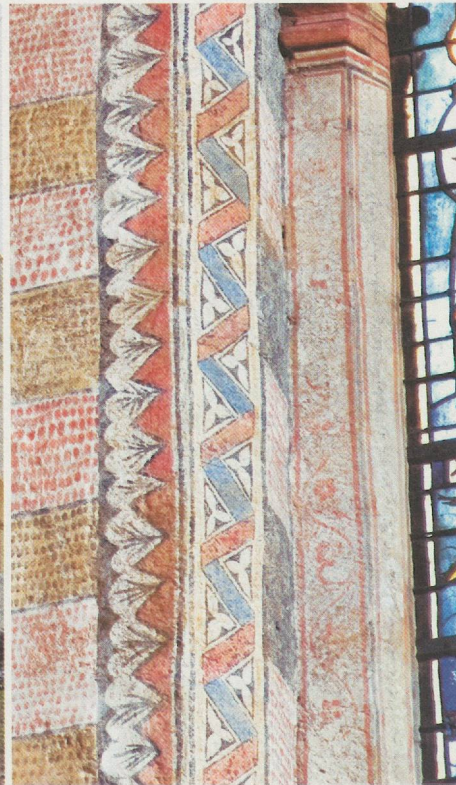
FIG. 64  
Détail de la polychromie  
de la baie du chœur

Le décor sculpté, particulièrement soigné, a encore été enrichi par une peinture ornementale très élaborée<sup>180</sup> (FIG. 64). À l'extérieur, des animaux rampants ornent le sommet des contreforts. La piscine liturgique a ainsi reçu un faux ruban plissé, taillé en bas relief et plus commun en peinture qu'en sculpture à cette époque, une originalité qu'avait déjà remarquée Jean-Daniel Blavignac en 1848 (FIG. 65). Quant au décor figuratif, il se déploie principalement sur la clef de voûte et les chapiteaux. Le style, très expressif, annonce celui des débuts du XIV<sup>e</sup> siècle. Si la représentation de l'Agneau de Dieu à la croisée des ogives est usuelle pour indiquer l'emplacement de la table d'autel, le choix d'orner le nouveau sanctuaire de chapiteaux figuratifs à thèmes moralisants constituait à la fin du XIII<sup>e</sup> siècle un archaïsme, ce type de décor ayant alors

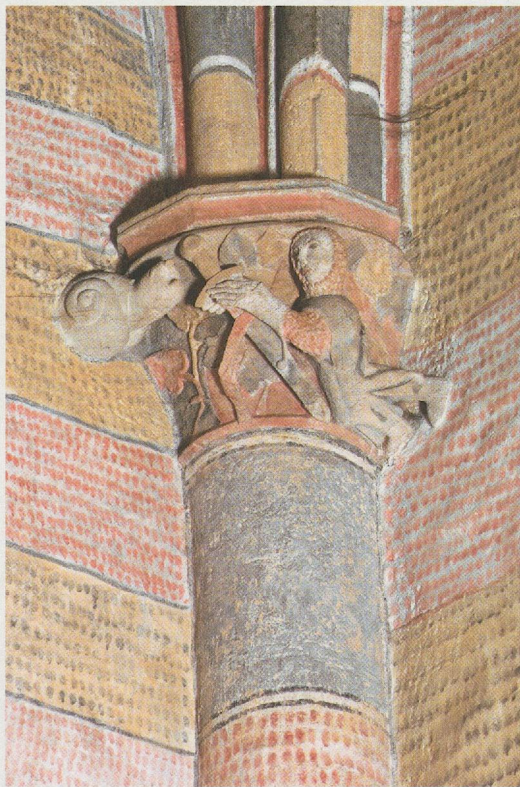
FIG. 66  
—  
Chapiteau du chœur représentant la lâcheté (?) dans l'angle sud-est (vers 1282)

Quant au thème du chapiteau placé au sud-est, montrant un chevalier en cotte de mailles, désarmé et implorant un escargot géant dressé devant lui, il s'agit d'une image profane (FIG. 66). Ce type d'affrontement dérisoire, interprété comme une figure de la veulerie avec des connotations sexuelles, est très fréquent, avec différentes variantes, dans les marges des manuscrits à partir des débuts du XIII<sup>e</sup> siècle, plus rarement dans le décor monumental<sup>182</sup>. Enfin, au nord-ouest, le dragon ailé, poursuivant, la langue pendante, deux personnages se tenant par la main, est repris des bestiaires médiévaux selon lesquels cet animal fantastique empoisonne ses proies en les léchant. L'intégration de thèmes profanes dans une église n'est pas unique à cette époque ; dans le contexte régional, on retrouve une iconographie analogue sur les chapiteaux du bas-côté sud de la nef de l'église de Romont (combat de coqs, clerc lisant, végétaux, ...) <sup>183</sup>.

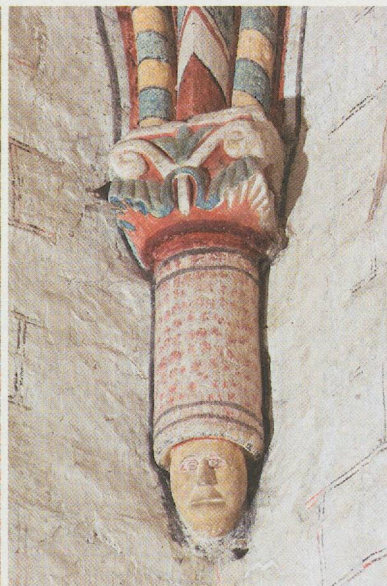
FIG. 67  
—  
Paroi ouest de la nef, console sculptée d'une tête

voûtes. Aux angles de la nef, quatre chapiteaux sculptés romans à volutes et palmettes furent réemployés et posés de biais, sans support à la manière de consoles, du côté de l'arc triomphal, ou portés par des tronçons de colonnettes, à l'ouest<sup>187</sup>. Une console sculptée d'un masque, sur le modèle roman<sup>188</sup>, soutient le support placé dans l'angle sud-ouest (FIG. 15) alors que son pendant au nord, manquant, a été simplement esquissé par l'artisan chargé du décor peint. De même, si les trois clefs de voûtes orientales furent taillées (rosace, fleur de lys, masque), la clef de la première travée resta sans sculpture et fut simplement peinte d'un quatre-feuilles. Elles sont l'œuvre de bons tailleurs de pierre plutôt que de véritables sculpteurs. Le masque gothique de la deuxième travée, qui s'inspire du même motif du XI<sup>e</sup> siècle, témoigne du travail d'artisans à la formation rudimentaire. Sans doute, une nouvelle équipe relayait-elle, peut-être après une interruption de chantier, celle du sanctuaire lorsque qu'il s'est agi de reprendre les voûtes menacées d'écroulement après l'incendie. Leur manière de tailler la pierre est bien plus fruste que celle des maîtres qui sculptèrent les chapiteaux du sanctuaire, dont on peut penser qu'ils avaient quitté Romainmôtier après l'achèvement de celui-ci.

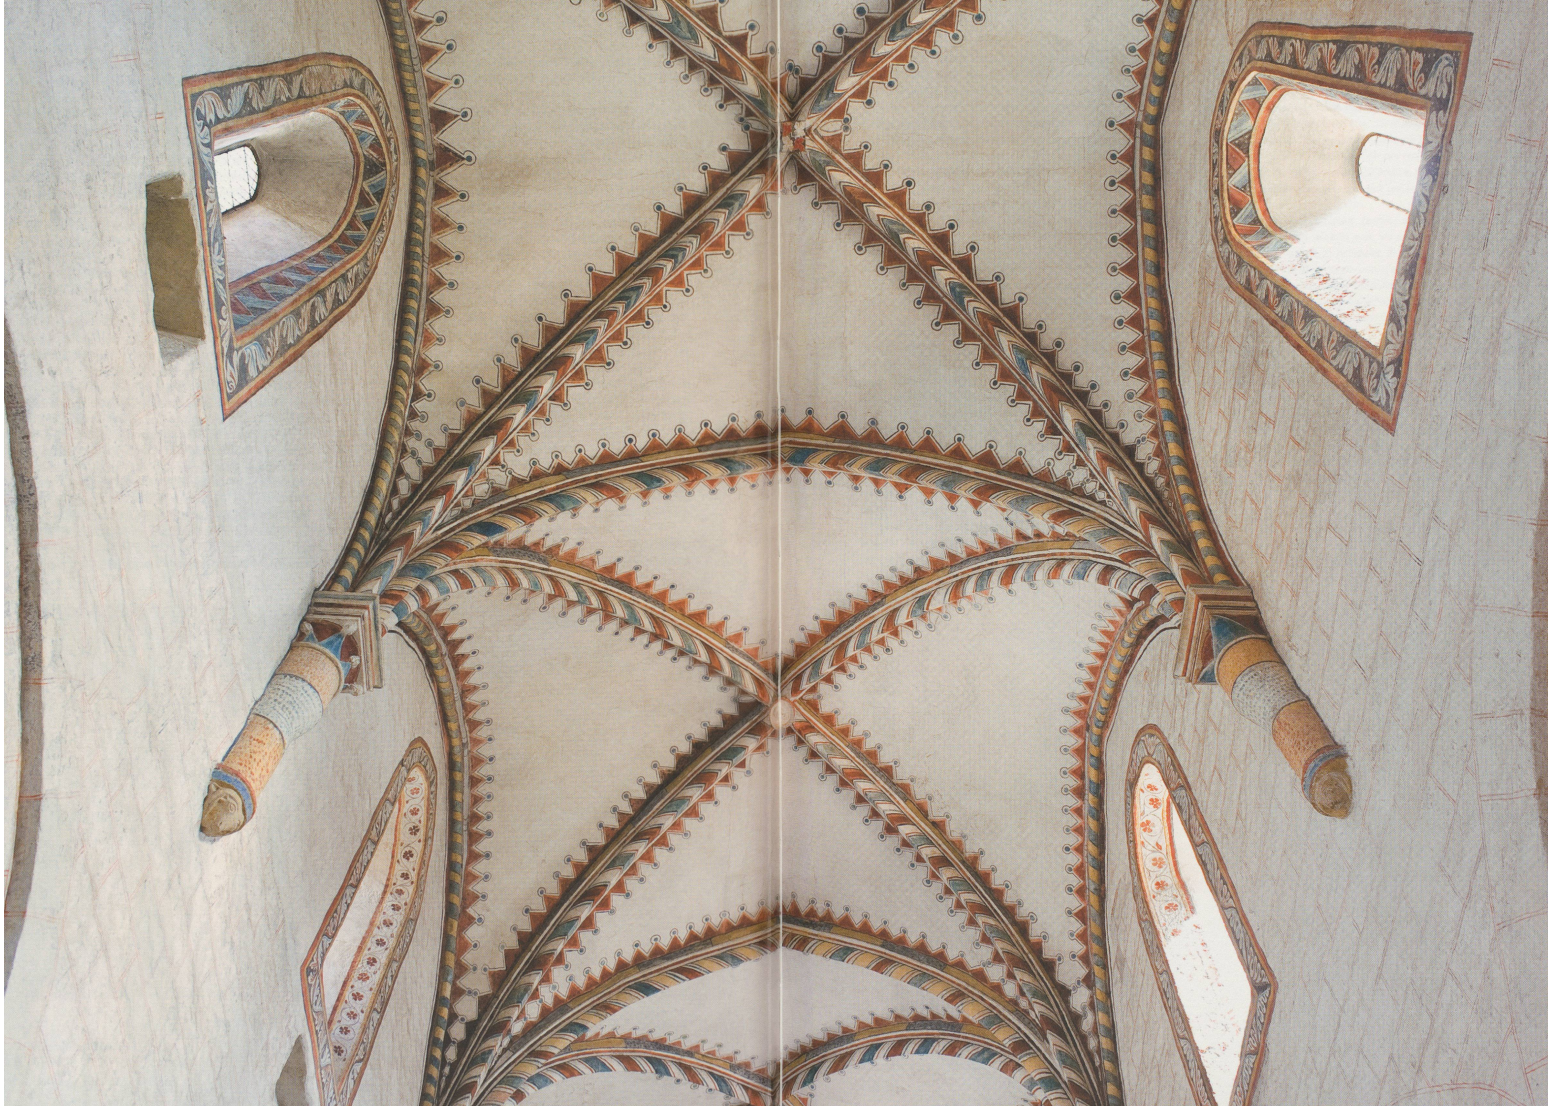
FIG. 68  
—  
Vue générale des voûtes de la nef en direction de l'ouest, après 1294

Le chantier de reconstruction du chevet fut interrompu par un nouvel incendie qui provoqua de grands dommages au clocher et au mur haut du vaisseau central<sup>186</sup>. Les constructeurs, chargés peu après 1294 de substituer à l'ancien berceau de la nef fragilisé par le sinistre quatre croisées d'ogives, ont cherché à tirer, par nécessité sans doute, un profit maximal de l'œuvre du XI<sup>e</sup> siècle. Six nouveaux chapiteaux à crochets et à feuilles d'eau furent alors taillés puis simplement posés sur des tronçons de colonnettes romanes, surélevées et élargies pour recevoir les arcs doubleaux et les nervures des croisées d'ogives (FIG. 68).
