Zeitschrift: Cahiers d'archéologie romande
Herausgeber: Bibliothèque Historique Vaudoise
Band: 145 (2014)

Artikel: La sculpture monumentale
Autor: Pradervand, Brigitte / Schätti, Nicolas
DOI: <https://doi.org/10.5169/seals-835836>

LA SCULPTURE MONUMENTALE

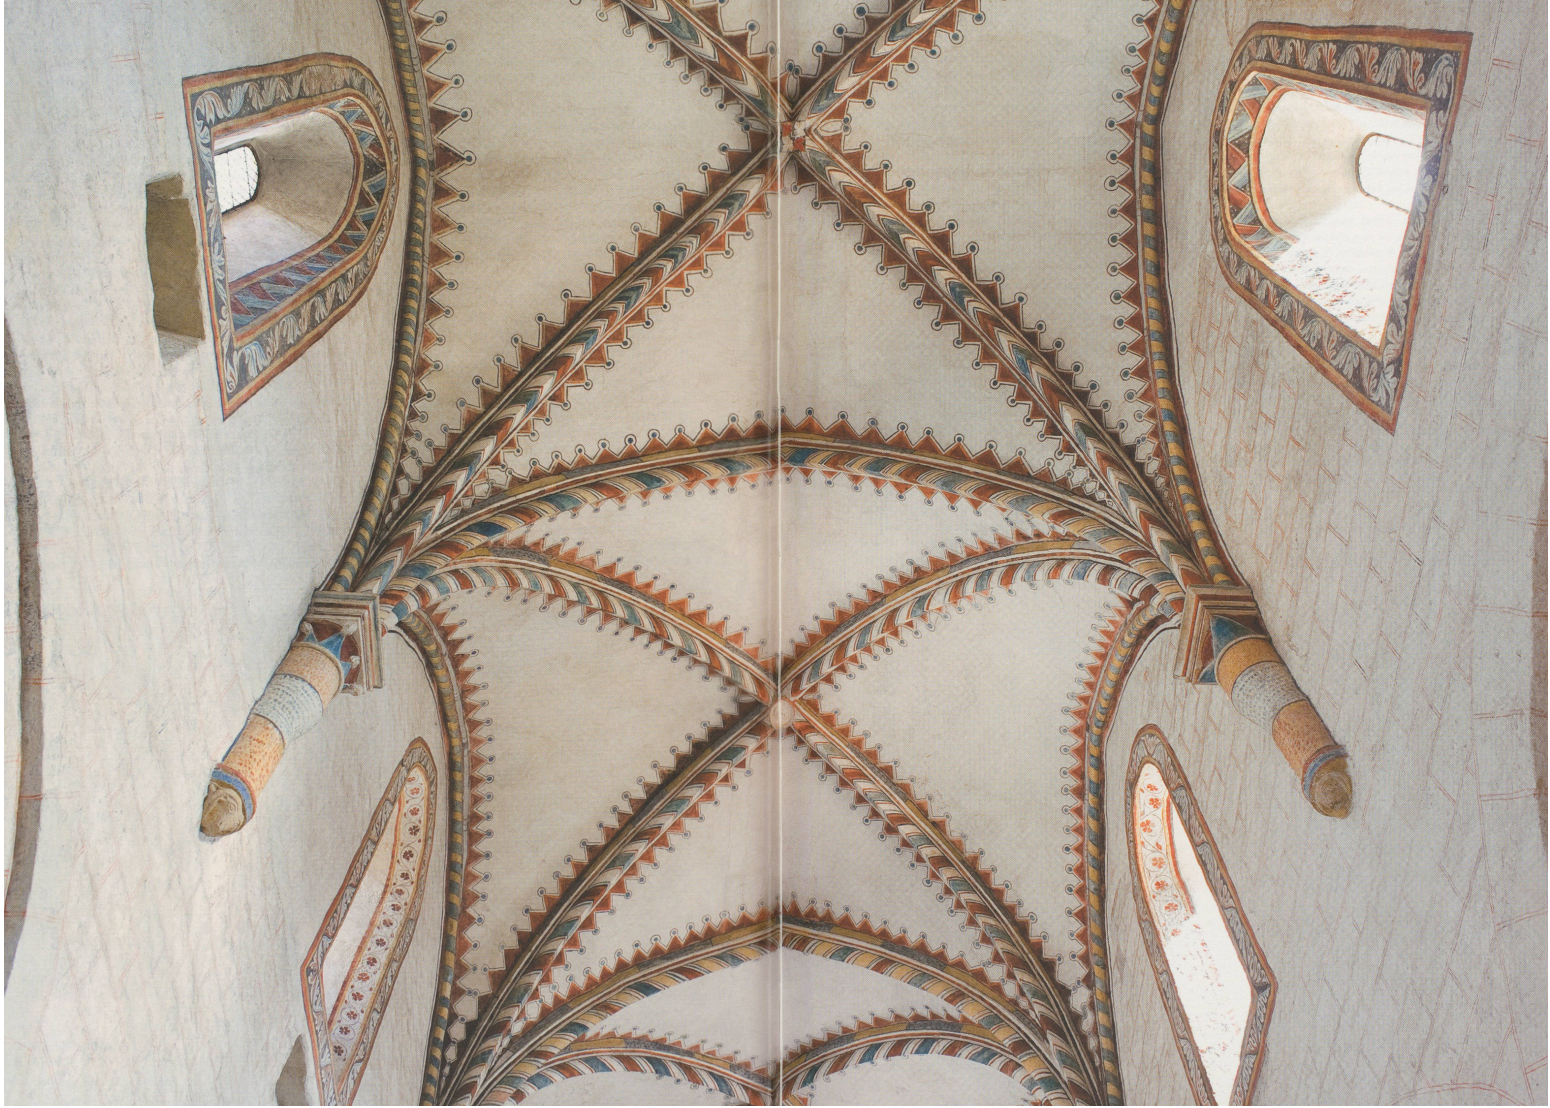
Le chantier de reconstruction du chevet fut interrompu par un nouvel incendie qui provoqua de grands dommages au clocher et au mur haut du vaisseau central¹⁸⁶. Les constructeurs, chargés peu après 1294 de substituer à l'ancien berceau de la nef fragilisé par le sinistre quatre croisées d'ogives, ont cherché à tirer, par nécessité sans doute, un profit maximal de l'œuvre du XI^e siècle. Six nouveaux chapiteaux à crochets et à feuilles d'eau furent alors taillés puis simplement posés sur des tronçons de colonnettes romanes, surélevées et élargies pour recevoir les arcs doubleaux et les nervures des croisées d'ogives (FIG. 68).

FIG. 68
—
Vue générale des voûtes de la nef en direction de l'ouest, après 1294
