**Artikel:** Études et conservation-restauration des décors peints et sculptés  
**Autor:** Favre-Bulle, Éric. J. / Stähli, Marc  
**DOI:** <https://doi.org/10.5169/seals-835842>

# ÉTUDES ET CONSERVATION-RESTAURATION DES DÉCORS PEINTS ET SCULPTÉS

Éric J. Favre-Bulle et Marc Stähli

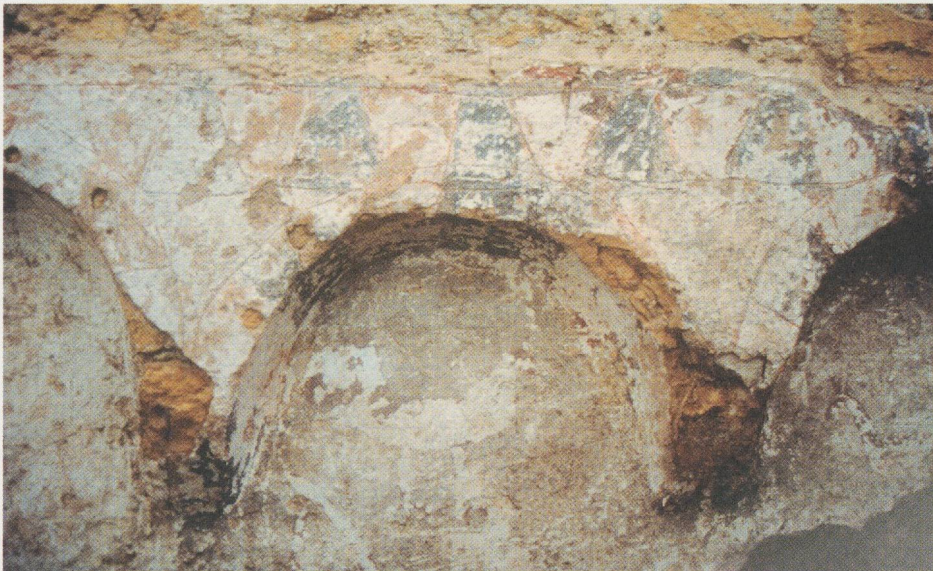
FIG. 171

Clocher, façade est, 4<sup>e</sup> arcature aveugle depuis le sud. Décors peints incisés et polychromes, premier tiers du XI<sup>e</sup> siècle:

imitation de claveaux alternés en oxyde rouge (chaux carbonatée + ocre rouge) et gris foncé, représentations zoomorphes et

anthropomorphes peintes sur un fond gris clair (chaux carbonatée + noir de charbon)

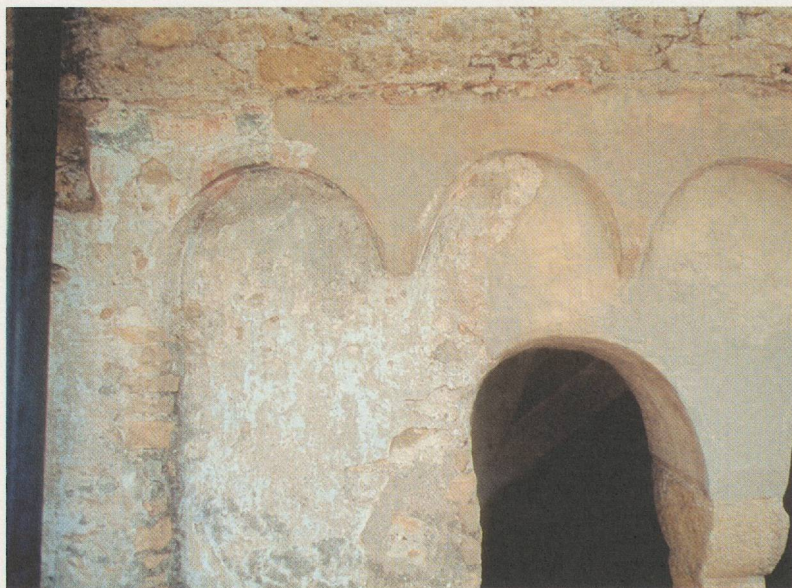
FIG. 173

Enduits avec badigeons, vestiges de décors peints polychromes de la période romane, vers 1050. À droite, réfection exécutée à la

période Naef-Correvon (1899-1915): l'enduit mis en œuvre pour combler la lacune est chargé en liant hydraulique, rehaussé d'une

préparation d'aspect blanc et intégré pour imiter les décors peints polychromes du XI<sup>e</sup> siècle. Contrairement aux vestiges d'enduits

et de décors peints conservés de la période romane, l'intervention effectuée au début du XX<sup>e</sup> siècle n'a pas résisté aux outrages du temps

Les traitements des lacunes et les restitutions des décors peints anciens entrepris en 1907 sur la face nord du clocher n'ont pas résisté aux intempéries du siècle écoulé alors que les décors peints du XI<sup>e</sup> siècle sont toujours conservés; ce constat nous donne aujourd'hui une belle leçon d'humilité (FIG. 173).

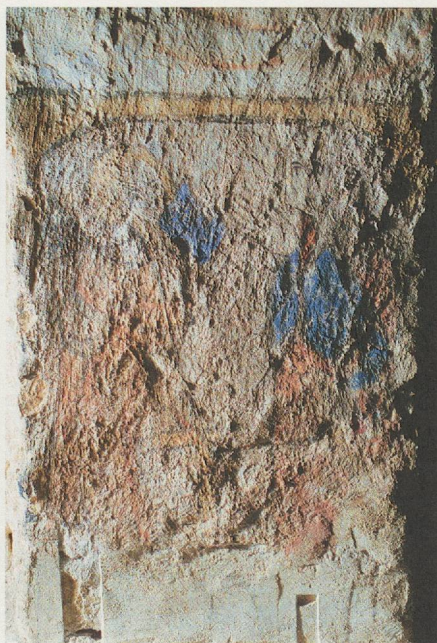
FIG. 179

Avant-nef, collatéral sud, 2<sup>e</sup> travée.  
Sondages: suppression d'un colmatage au plâtre appliqué à la période Correvon, mise au jour de vestiges de la période médiévale

Identification, relevé synoptique des périodes de couches et pellicules picturales conservées. En jaune: repeints et dessin au trait exécutés à la période Correvon. En bleu foncé: fragments, vestiges de décors peints de la période gothique

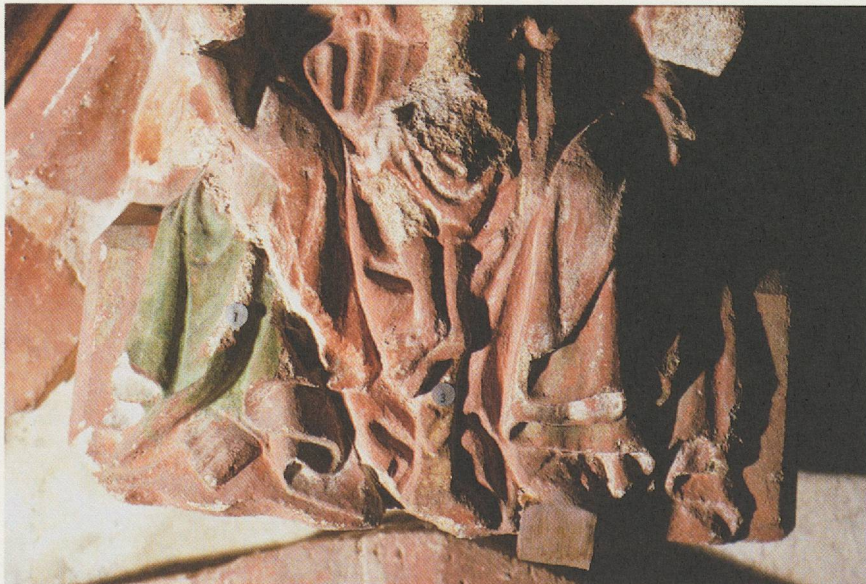
FIG. 202

Fragments d'un élément du monument de Sévery. Prélèvements: vert sur rouge orangé; ocre jaune brun sur une préparation

rouge: oxyde de plomb jaune (massicot) avec présence de silicate, sur une préparation de minium avec traces d'oxyde de fer

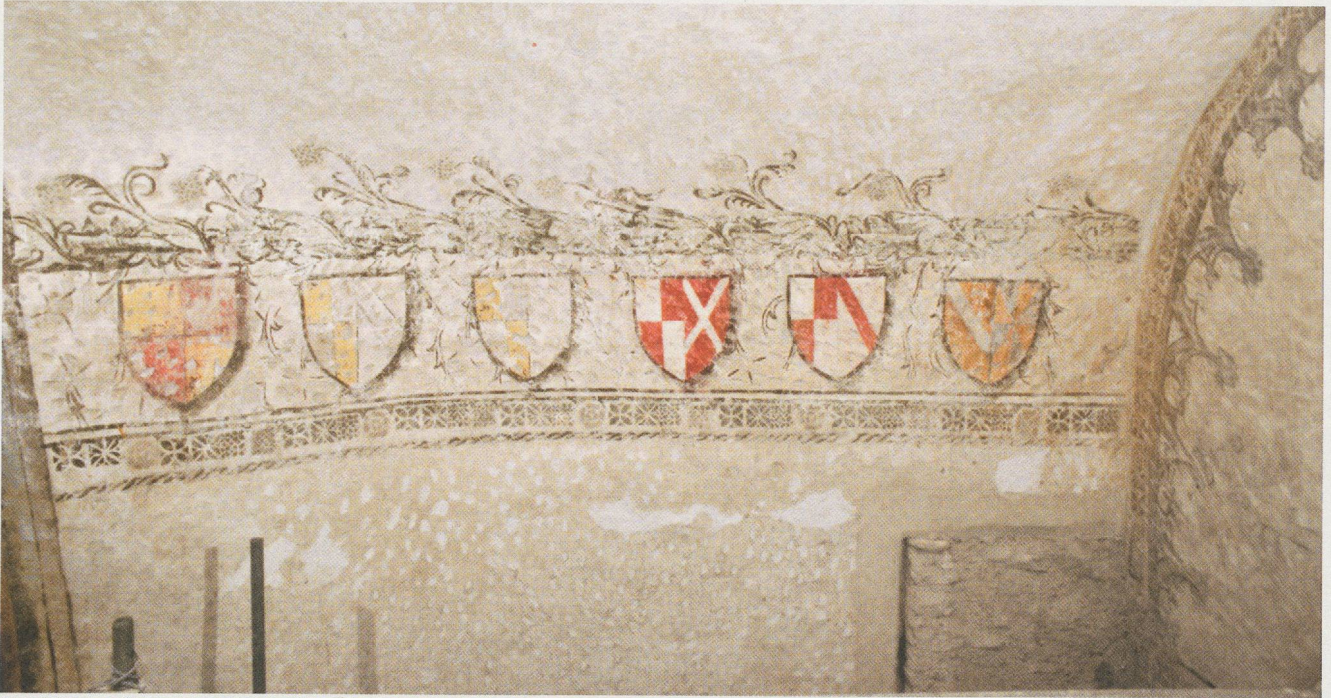
FIG. 206, 207

Chapelle de Juys, 1<sup>re</sup> travée, paroi sud. Observation des interventions effectuées à la période Correvon. Contrairement aux autres surfaces
