Zeitschrift: Cementbulletin
Herausgeber: Technische Forschung und Beratung für Zement und Beton (TFB AG)
Band: 3 (1935)
Heft: 3

Rostschutz durch Gunitierung

**Das Mörtelspritzverfahren (Gunitierung) gewährt
den Eisenbauwerken einen dauerhaften Rostschutz.
Seine Anwendung durch die SBB bei Brückenbauten.**

Die Münchensteinerstrassenbrücke

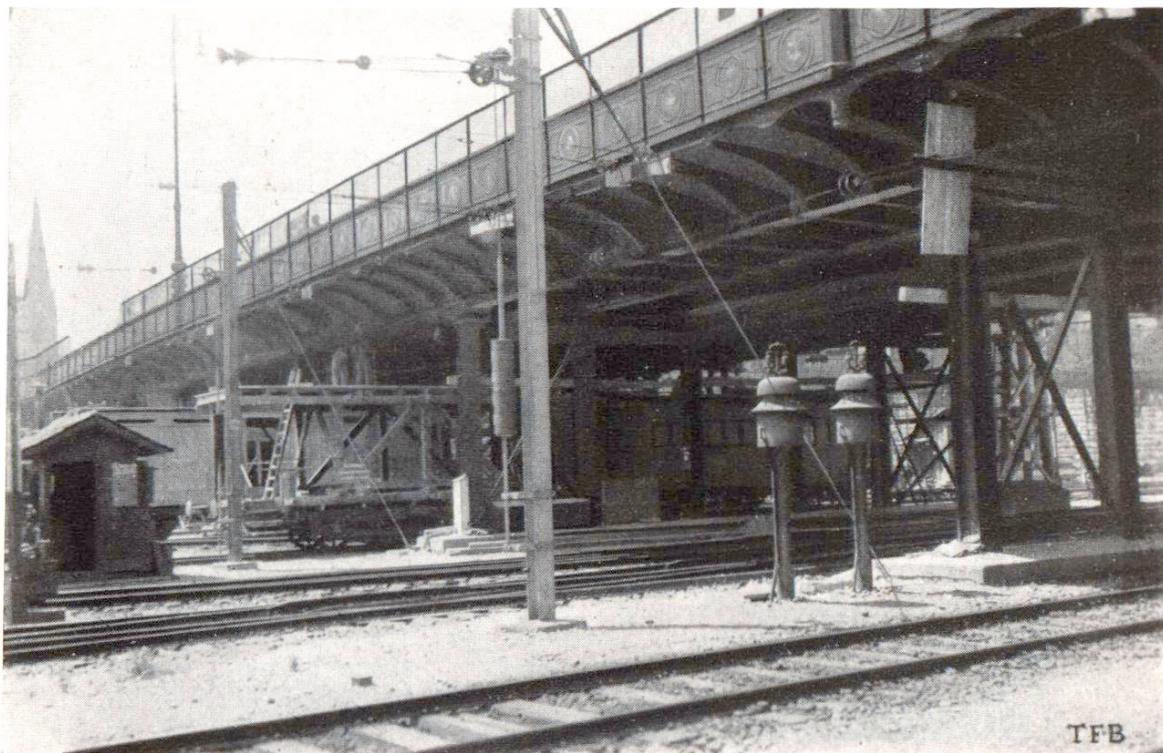
Abb. 1 Die Eisenbrücke vor dem Umbau

über den Bahnhof Basel (Abb. 1) wurde in den Jahren 1905/06 gebaut. Sie ist ca. 90 m lang, 18,0 m breit und überbrückt mit sechs Oeffnungen von 10—20 m Stützweite zahlreiche Geleise. Auf der Brücke findet ein sehr reger Schienen- und Strassenverkehr statt. Die Brückendecke ruht auf zwei Widerlagern, einem steinernen und vier eisernen Pfeilern. Die Fahrbahndecke, bestehend aus Grobsteinpflaster auf Sandunterlage, einer Isolierung aus Mammutplatten und einer Betondecke von ca. 25 cm Stärke, aber ganz schlechter Qualität, wird getragen von Querträgern aus Walzprofilen zwischen sechs genieteten Hauptträgern, alle, mit Ausnahme der untern Flanschen und Gurtlamellen, einbetoniert. Die Gehstege aus einem Asphaltbelage und einer dünnen Eisenbetonplatte bestehend, ruhen auf sichtbaren eisernen Konsolen, welche aussen an die Randträger angenietet sind. Die Brüstungen bestehen aus verzierten Blechwänden zwischen Gusspfosten, seit der Elektrifikation gekrönt mit eisernen Schutzgittern.

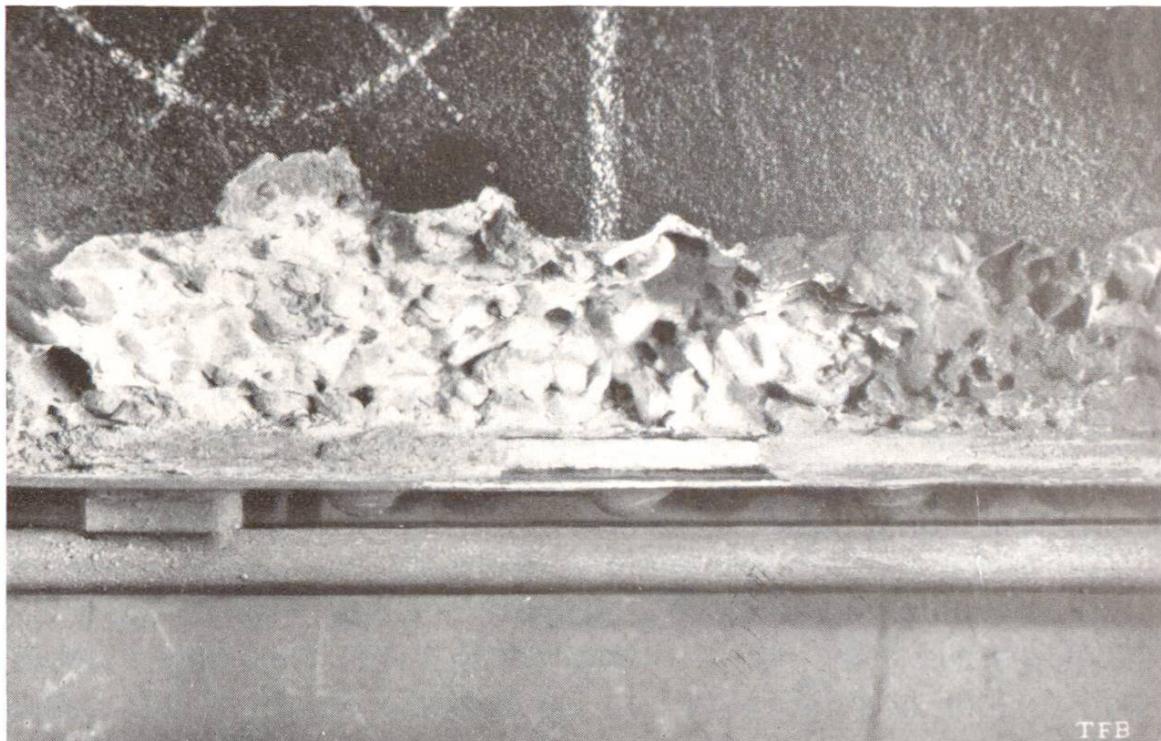
Abb. 2 Abgerostete Untergurten werden durch angeschweisste Rundeisen wieder tragfähig gemacht und gunitiert.

Es ist deshalb nicht verwunderlich, wenn der Zustand derselben ein bedenklicher geworden war. Die Brüstungen waren verrostet, die Konsolen der Gehstege, die unteren Flanschen der Quer- und Hauptträger an vielen Stellen bis auf 50 und mehr Prozent des Querschnittes weggerostet, die Untergurtwinkel unter dem porösen Beton stark unterrostet.

Bei dieser Sachlage war mit Reinigung und einem Neuanstrich nicht mehr zu helfen, man musste die untern Flanschen mit dem Bohrhammer freilegen und die Eisenteile durch Abklopfen und Sandstrahl gründlich entrostet, dann die am meisten geschwächten Teile durch Aufschweißen von Rundeseisen verstärken (Abb. 2) und sodann das Ganze gunitieren (Ab. 3 u. 4). Die Gehstege mit Belag, eisernen Brüstungen und Konsolen wurden ganz entfernt und ganz durch Eisenbeton ersetzt. Die Isolierschicht wurde erneuert, durch eine armierte Mörtel- und Betonschicht gut geschützt und darüber auf der Fahrbahn ein Teermakadambelag und auf den Gehstegen ein Asphaltbelag aufgebracht. Die Brücke sieht heute vollständig aus wie eine Eisenbetonbrücke (Abb. 5) und man erwartet, dass höchstens in 30 Jahren wieder Reparaturen an derselben vorgenommen werden müssen.

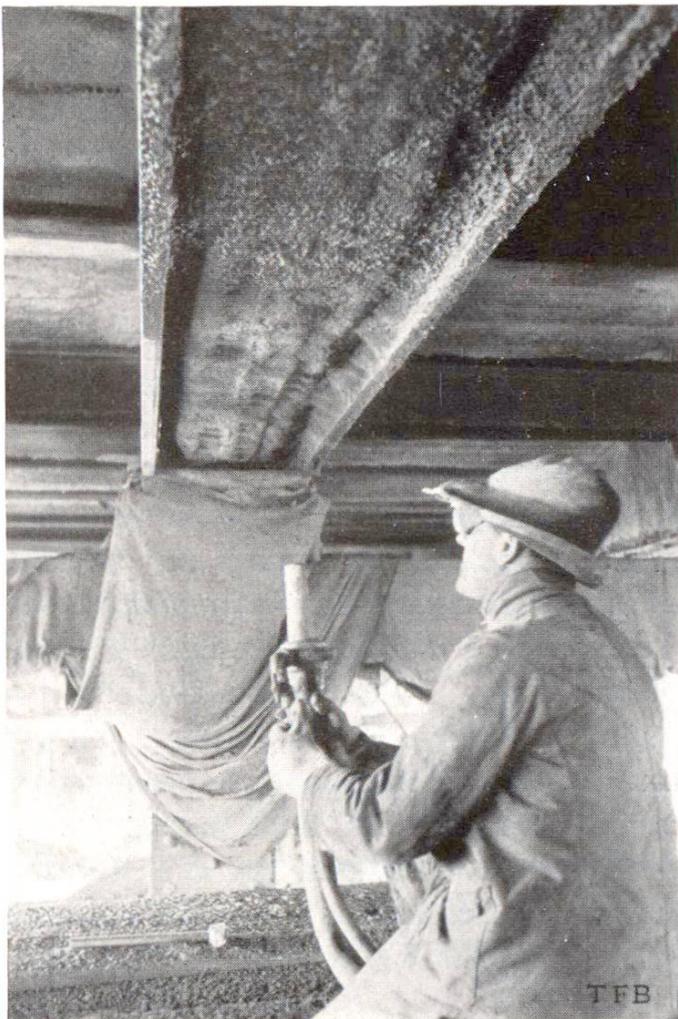
Abb. 3
Gunitieren der Untergurte

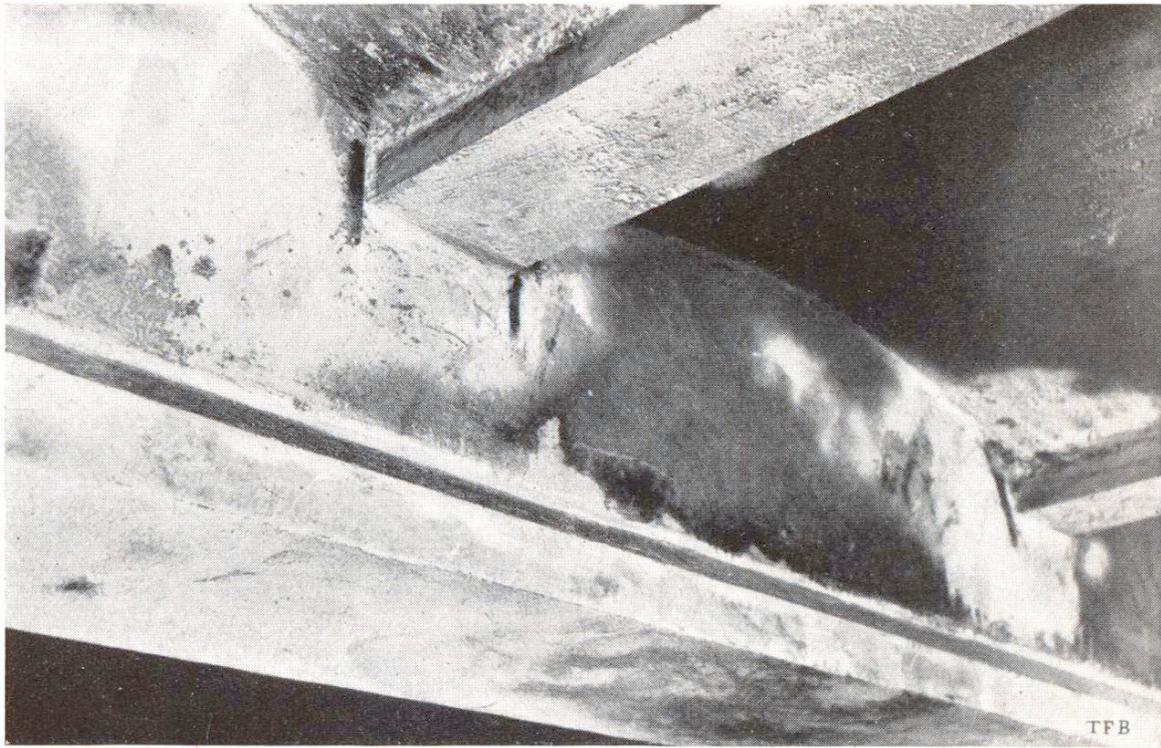
Abb. 4 Fertig gunitierte Quer- und Hauptträger

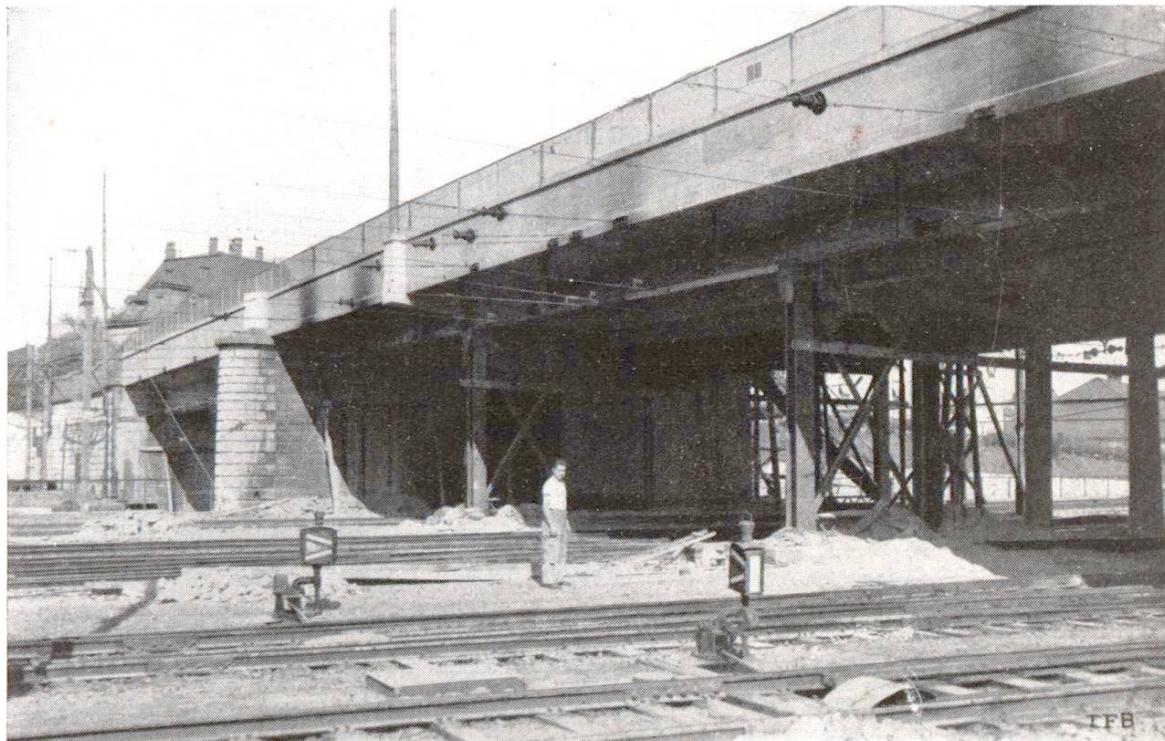
Abb. 5 Die umgebaute Brücke sieht wie eine Eisenbetonbrücke aus
