**Artikel:** Konstruktive Lehren aus der Bombardierung von Schaffhausen  
**Autor:** Lüthi, Otto  
**DOI:** <https://doi.org/10.5169/seals-153191>

# CEMENTBULLETIN

JUNI 1944

## Konstruktive Lehren aus der Bombardierung von Schaffhausen

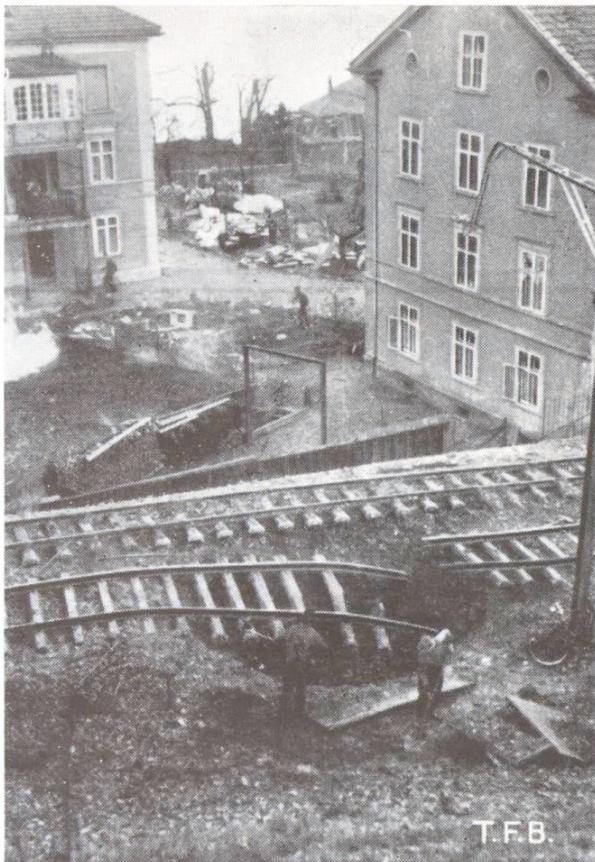
Abb. 1 Volltreffer in Geleise

Die verwendeten Brandbomben weisen keine geringere Durchschlagskraft auf als die Sprengbomben, die Zündung erfolgt aber nur durch einen harten Aufschlag, dann folgt mit kleiner Verzögerung die Explosion im Dachraum. Eine Dachhaut aus Ziegeln wird auf alle Fälle durchschlagen, ebenso eine 15 cm starke Eisenbeton-Decke, während Einschläge in weichem Kulturboden meist zu Blindgängern führen. Dagegen sind die verwendeten Sprengbomben offenbar speziell für den Angriff auf Eisenbahnlinien konstruiert. Sie explodieren auch bei Aufschlag auf freiem Feld und in der Bettung der Eisenbahnlinien, offenbar mit etwas grösserer Verzögerung. Bild No. 1 zeigt einen einwandfreien Treffer und die mit dieser Bombe wohl angestrebte Wirkung.

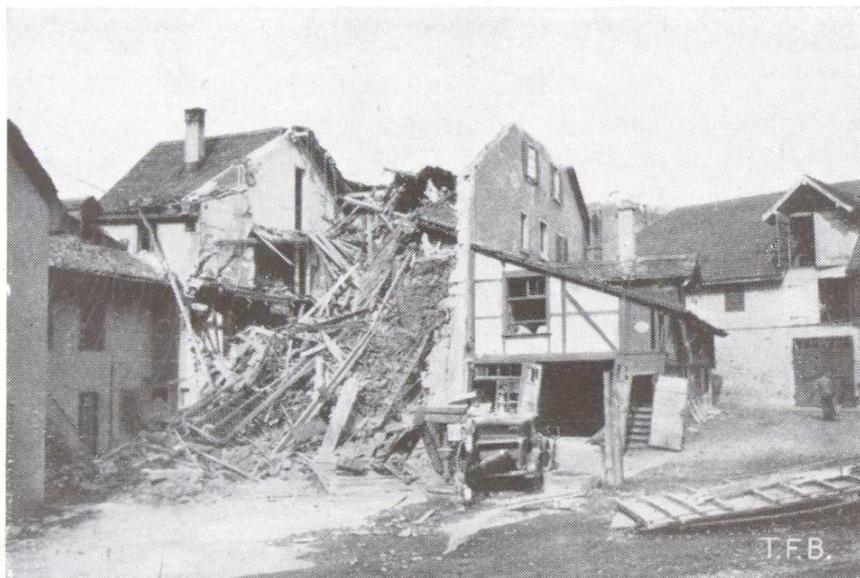
Abb. 2  
Explosionswirkung  
auf Wohnhaus aus  
Bruchstein und Zie-  
gelmauerwerk

Bild No. 2. Wohnhaus aus Bruchstein- und Ziegelmauerwerk.

Die dicht vor dem Haus einschlagende Sprengbombe hat bei der ungenügenden Versteifung der Wände durch die Holzbalkenlagen durch die Sogwirkung das ganze Gebäude zum Einsturz gebracht.

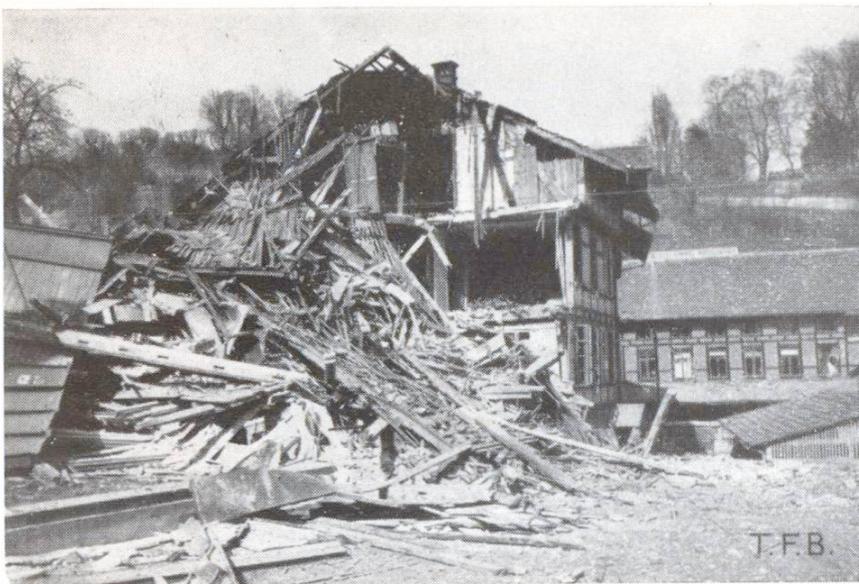
Abb. 3  
Explosionswirkung  
auf Riegelbauwerk

Bild No. 3. Die gleiche Wirkung auf eine ausgemauerte Riegelkonstruktion.

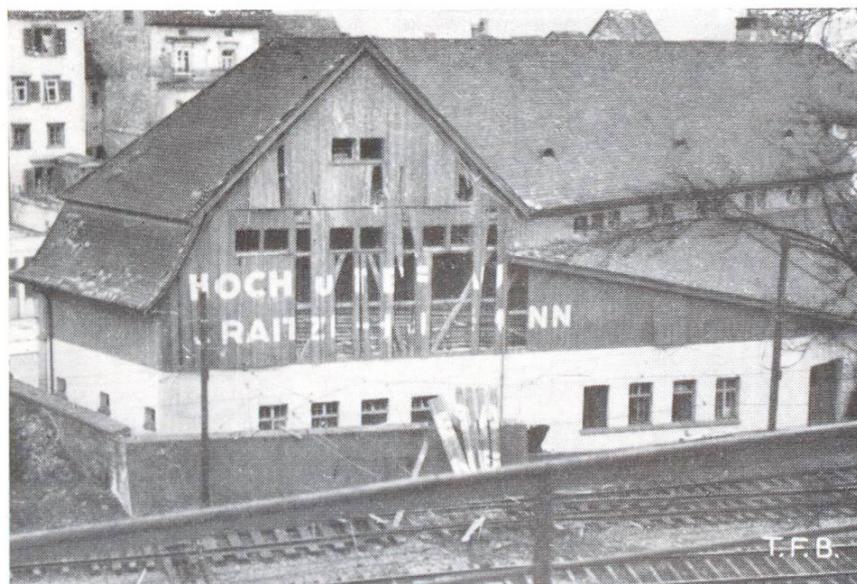
Abb. 4  
Wirkung des „Sogs“  
auf Leichtkonstruktion

Bild No. 4. Das Gegenbeispiel. Die leichte Ausfachung wurde vom Sog weggerissen und hat das Gebäude vor schwereren Schäden bewahrt.

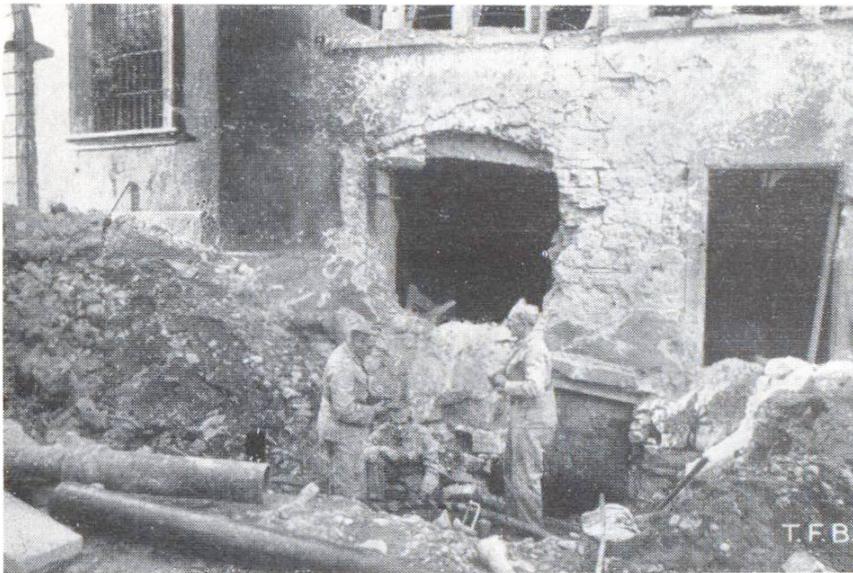
Abb. 5  
Splitterwirkung auf  
Massivbau

Bild No. 5. Die rund 80 cm starke Bruchsteinmauer hat dem Explosionsdruck und -Sog standgehalten. (Gegen Gebäude in dieser solideren Konstruktion braucht es schwere Bomben.) Dagegen zeigt das Bild deutlich die verheerende Splitterwirkung.

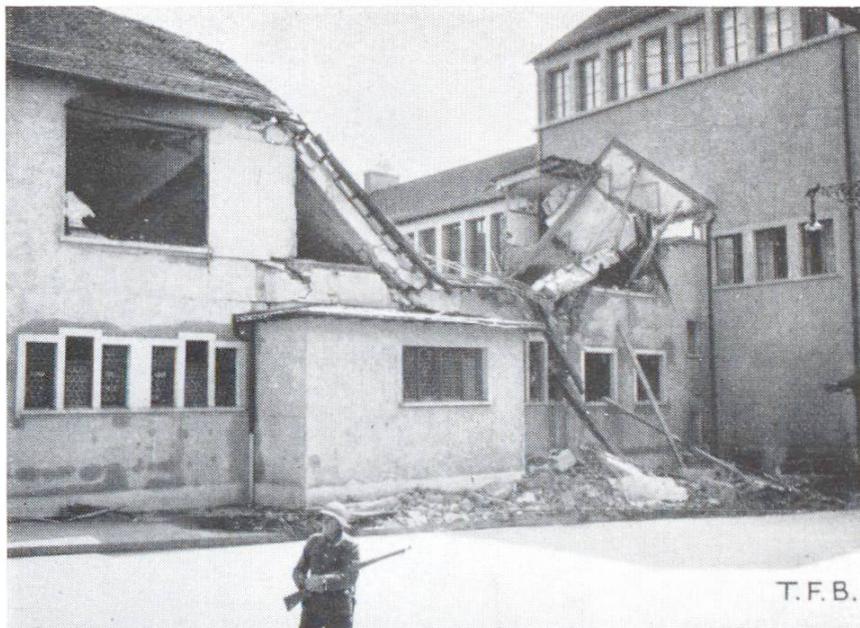
Abb. 6  
Volltreffer in Eisen-  
beton-Hohlstein-  
decke. Einsturz der  
Decke durch Heraus-  
drücken einer Auf-  
lagemauer

Bild No. 6. Ein Volltreffer. Die Bombe hat die Dachhaut und den Dachboden (Eisenbeton-Hohlsteindecke) durchschlagen. Durch den Explosionsdruck wurden die 40 cm starken Backsteinmauern herausgedrückt und die Decke stürzte ein. (Die Wirkung auf die Mauer ist am Fensterpfeiler links deutlich zu erkennen.)

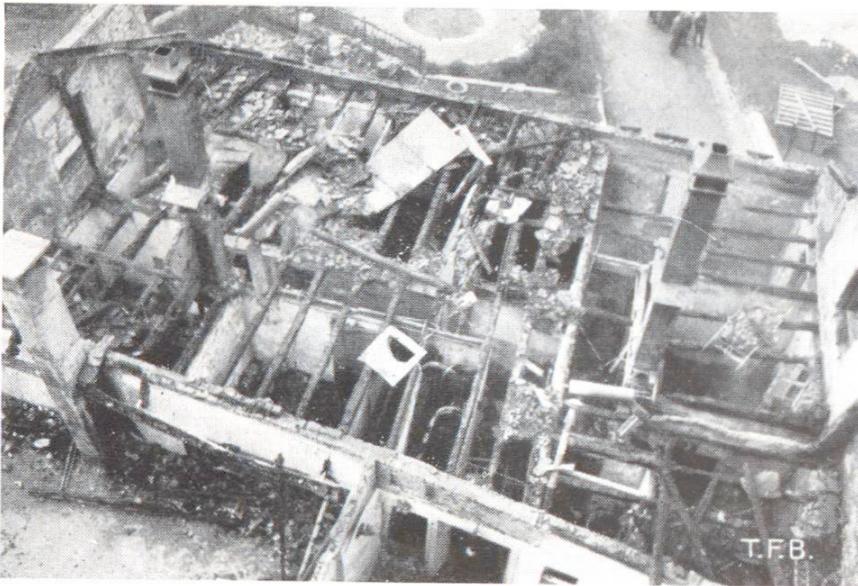
Abb. 7  
Wohnhaus von  
oben bis unten aus-  
gebrannt

Bild No. 7. Wirkung des durch eine Brandbombe erzeugten Schadenfeuers auf ein Gebäude mit hölzernen Dach- und Bodenkonstruktionen. Das Haus ist völlig ausgebrannt.

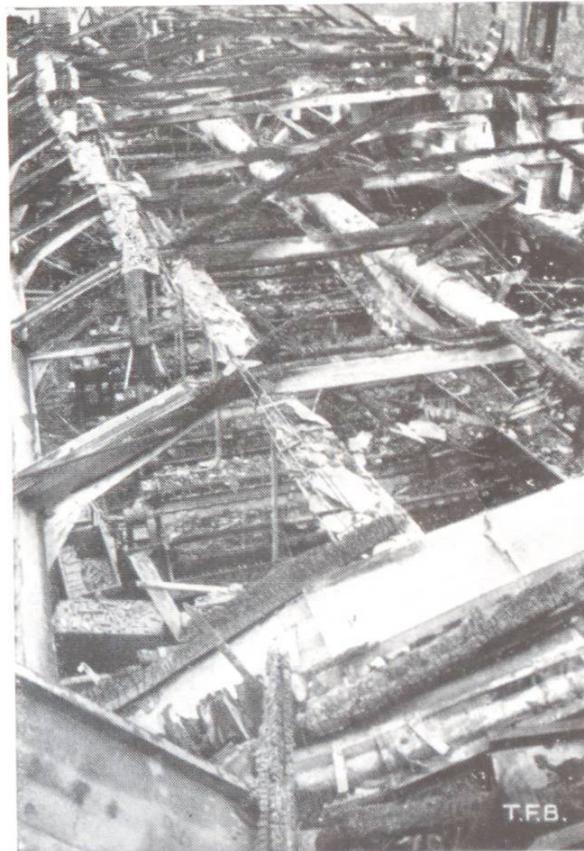
Abb. 8  
Das Schadenfeuer erfasste nur den Dach-  
stock. Die darunterliegende Betondecke  
verhinderte ein Weitergreifen des Bran-  
des

Bild No. 8. Der Dachstuhl ist ebenfalls ausgebrannt, aber der betonierte Dachboden hat dem Feuer Einhalt geboten.

4. Für Wohnbauten ist zum Schutze gegen Brandbomben (und gegen die meisten Brandschäden überhaupt) zum mindesten ein massiver Dachboden zu verlangen, während eine massive Dachhaut, wie sie gelegentlich in Stärken meist unter 15 cm angeordnet wurde, gegen schwere Brandbomben als nicht sehr zweckmässig erscheint. Der Inhalt des Dachraumes wird durch sie nicht besser geschützt, und die Aufgabe, die Bombe zur Zündung zu bringen, wird durch die Ziegeldachhaut ebenso gut und dabei billiger erfüllt. Auf alle Fälle wird in Zeiten der Materialknappheit der Eisenbeton zweckmässiger zur Erstellung einer weiteren massiven Geschossdecke verwendet. Bei Flachdächern rückt einfach das oberste Stockwerk in die Gefahrenzone des Dachstockes.

Als durchaus zweckmässige Lösung für den Siedlungsbau erscheint daher in diesem Zusammenhange der **nicht** ausgebaute, hölzerne Dachstock in Verbindung mit einem massiven Eisenbeton-Dachboden. Ein geeigneter isolierender Belag wird nicht nur im Brandfalle die Massivdecke vor Hitzeschäden bewahren, die eventuell doch ihren Abbruch nötig machen können, sondern auch heiztechnische Vorteile bieten.

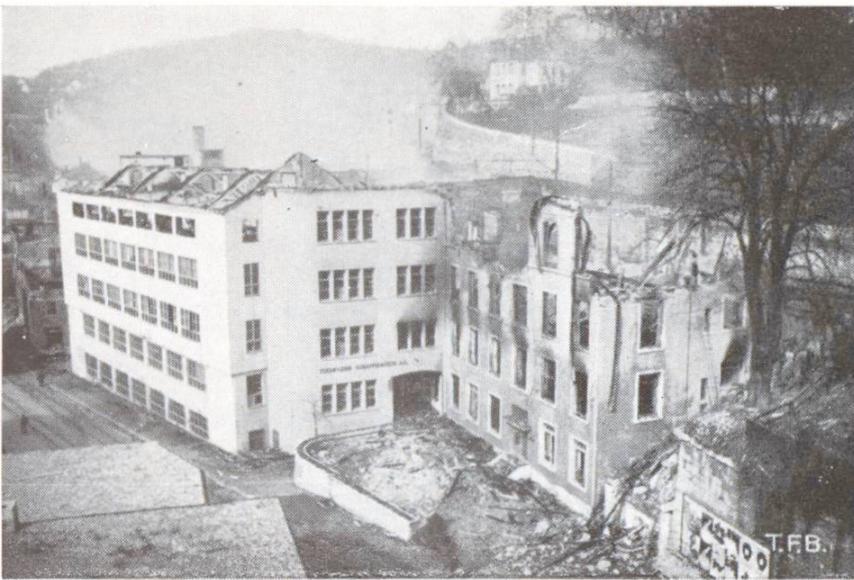
Abb. 9

Bild No. 9. Die Gebäude rechts (Holzkonstruktionen auf eisernen Trägern und Säulen) sind ebenfalls vollständig ausgebrannt. Die zusammengebrochenen Stahlkonstruktionen bilden zusammen mit

den ausgebrannten Maschinen ein wüstes Wirrwarr, das nur mit Schneidbrennern stückweise abgetreten werden konnte (Bild No. 13). Auf dem Eisenbetonbau links ist der hölzerne Dachstuhl ebenfalls ausgebrannt, die darunter liegende Eisenbetondecke (7 cm stark) aber ist vollständig unversehrt.

Gebäude rechts  
völlig ausgebrannt.  
Auf dem Eisenbetonbau links ist nur  
der hölzerne Dachstuhl ausgebrannt

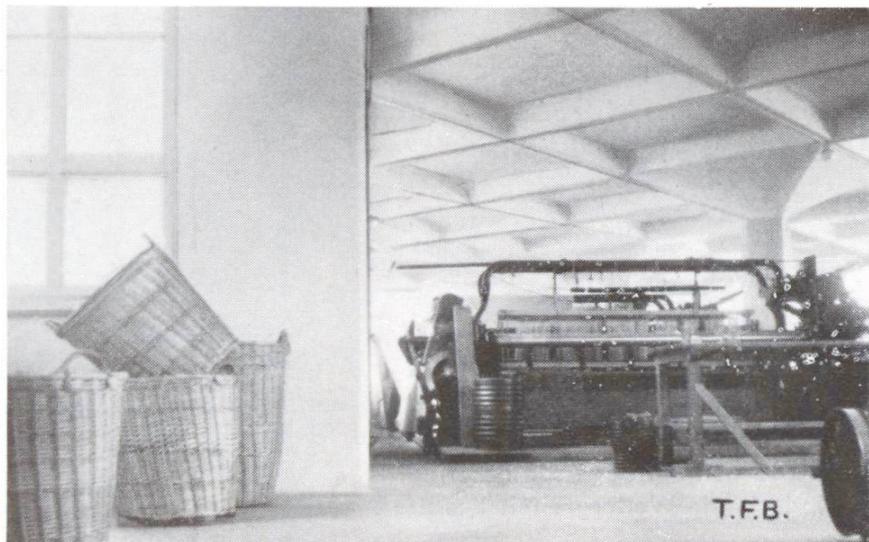
Abb. 10

Eisenbetondecke  
unmittelbar unter  
dem Brandherd  
nach dem Brand

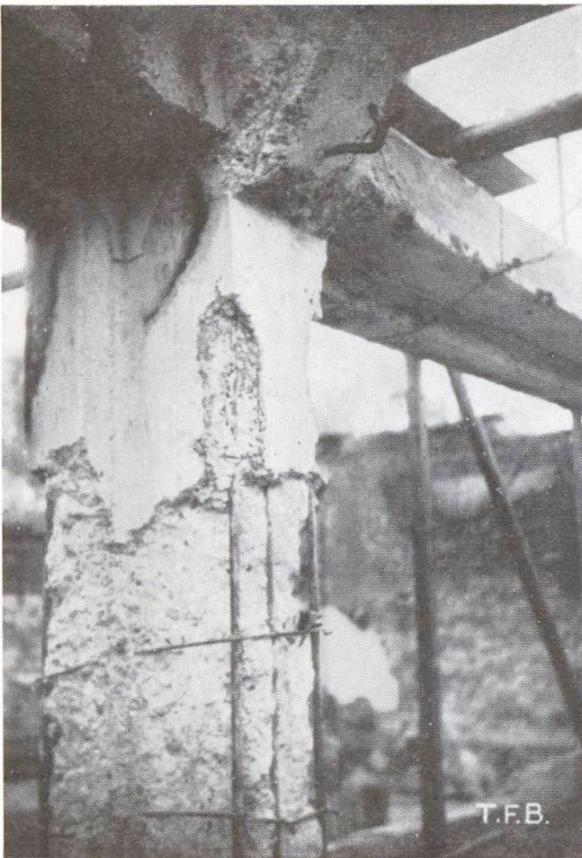
Abb. 11

Die Eisenbetonteile im Schadenfeuer (Fenster- und Innen-Pfeiler, Stürze und Rahmen der Dachkonstruktion) waren auf eine Tiefe von ca. 3 cm zerstört. Durch Abspitzen und Neuauftragen mit Gunit konnten sie in relativ kurzer Zeit wieder in Stand gestellt und der Dachstuhl in gleicher Form nach 6 Wochen wieder aufgerichtet werden. Die Temperatur konnte anhand von geschmolzenen Fenstern und Glasseide-Isolierungen zu 800 bis 1000<sup>0</sup> Celsius ermittelt werden, und muss während mindestens einer Stunde dort angehalten haben, da neben der Dachkonstruktion auch beträchtliche Garnlager mitverbrannten. Es blieb die Frage zu untersuchen, ob die Festigkeit des als Armierung verwendeten Istegstahles unter der Temperatureinwirkung zurückgegangen sei. Untersuchungen an einem Stab aus einem abgebrochenen Bauteil ergaben aber weiterhin eine Streckgrenze von rund 40 kg/mm<sup>2</sup>.

Dachbinderstütze aus Eisenbeton nach dem Brand. Zerstörte Partien bis auf den gesunden Kern weggespitzt

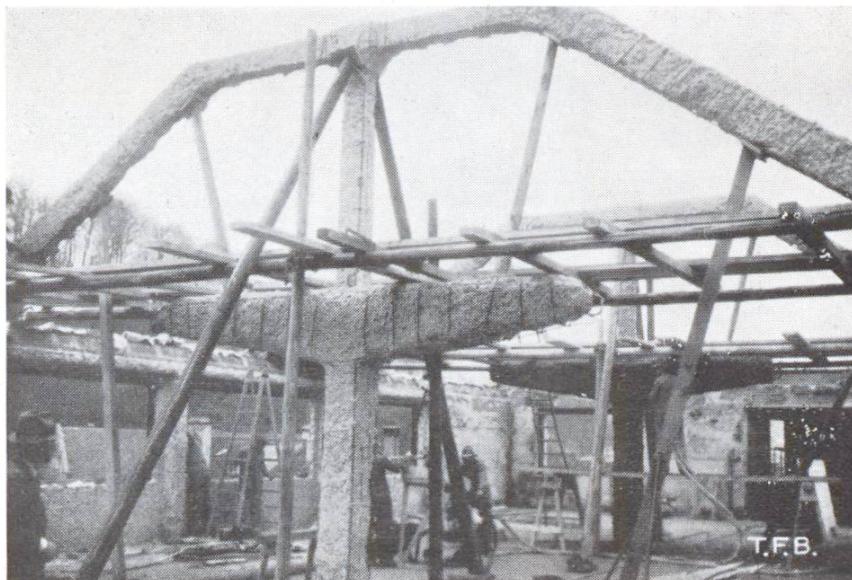
Abb. 12

Eisenbeton-Dachbinder nach dem Brand. Vorn zum Gunitieren hergerichtet, hinten zum Teil schon gunitiert
