CEMENTBULLETIN

Gestockter Sichtbeton

Besonderheiten und Herstellungsregeln des gestockten Sichtbetons. Anwendungsbeispiel im Kirchenbau.

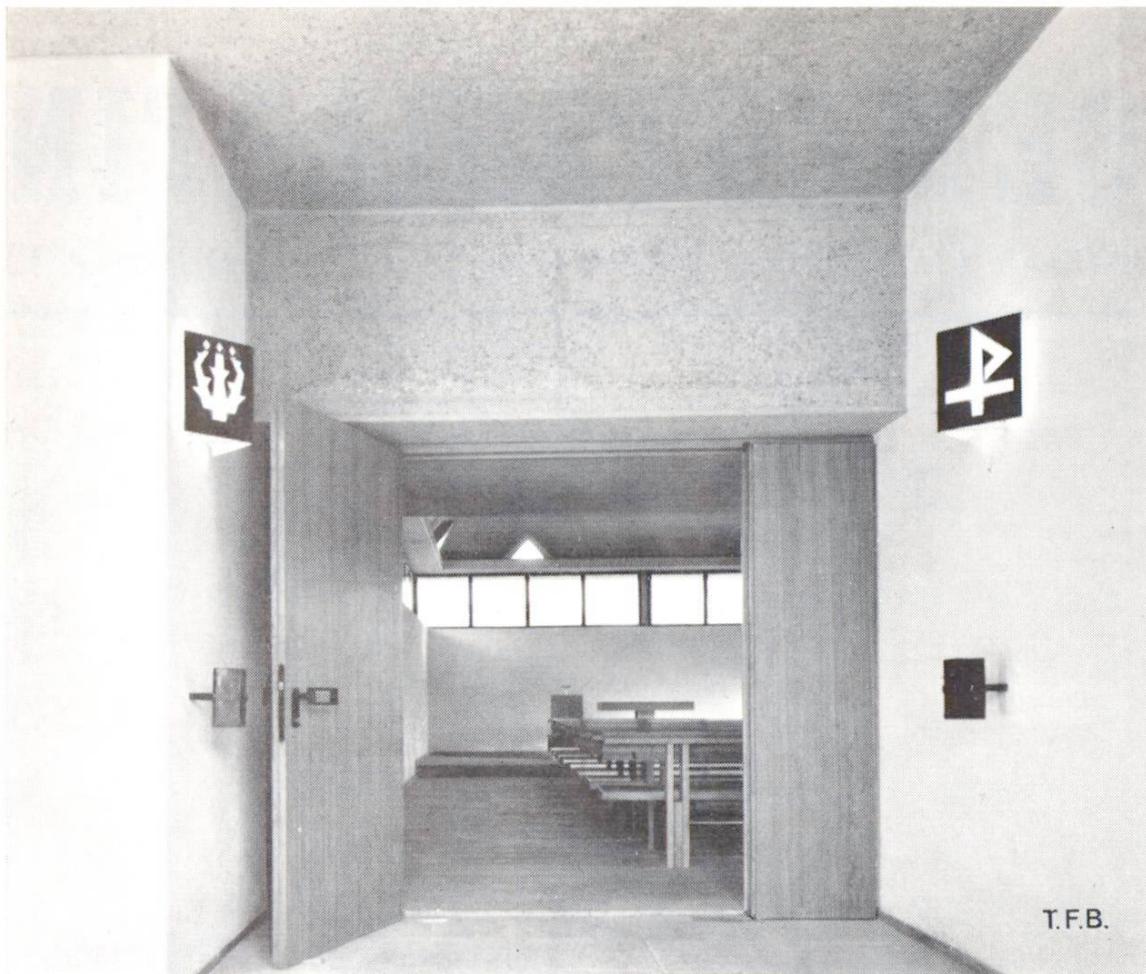
Abb. 1 Eingangspartie mit Decke und Unterzug in gestocktem Sichtbeton

- a) Das Stocken an sich ist eine Beanspruchung des Betons. Bei den kräftigen Schlägen mit dem Stockhammer dürfen keine Zuschlagskörner sich lockern oder gar herausfallen.
- b) Die rauhe Oberfläche des gestockten Sichtbetons verstärkt die Beanspruchung durch Witterungseinflüsse. Die geschlossene Cementhaut, die den gewöhnlichen Sichtbeton schützt, ist weggeschlagen.
- c) Durch das Stocken werden die Zuschlagskörner freigelegt. Entmischungen des Betons oder anderswie verursachte Strukturverschiedenheiten zeichnen sich in der Fläche deutlich ab (Abb. 1).

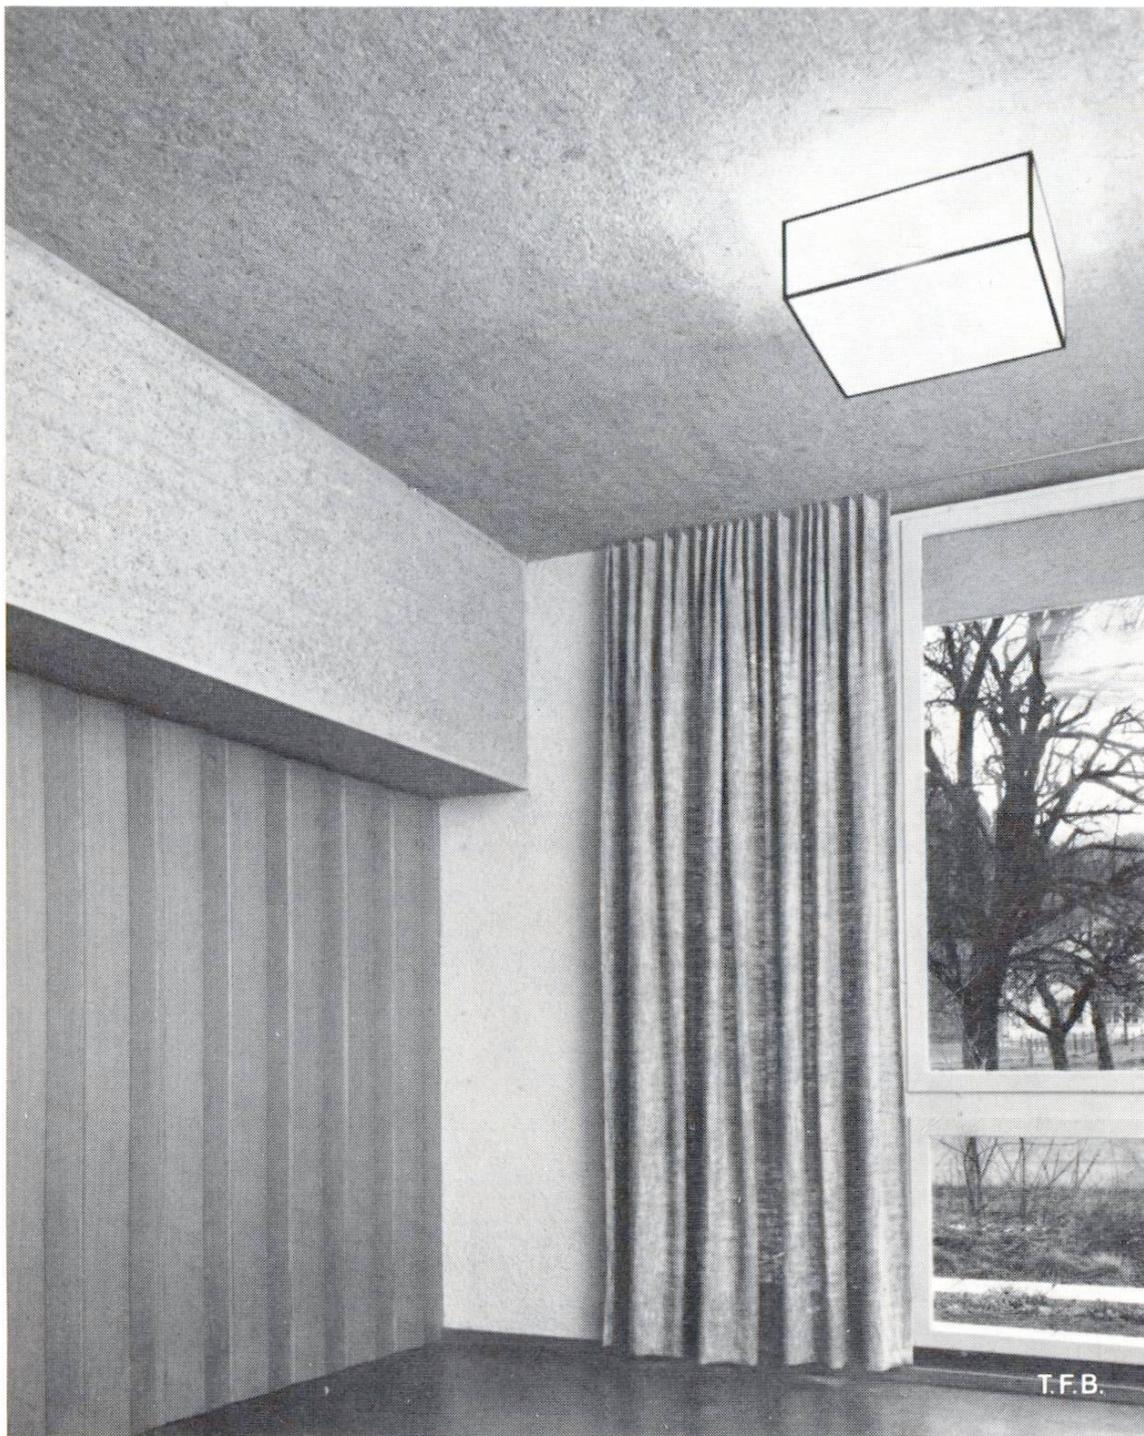
Abb. 2 Decke und Unterzug in einem Nebenraum der Kirche. Solche Sichtbetonflächen sind auch im Innenraum mit guter Wirkung anwendbar. Es haftet ihnen nichts Kaltes und Abweisendes an

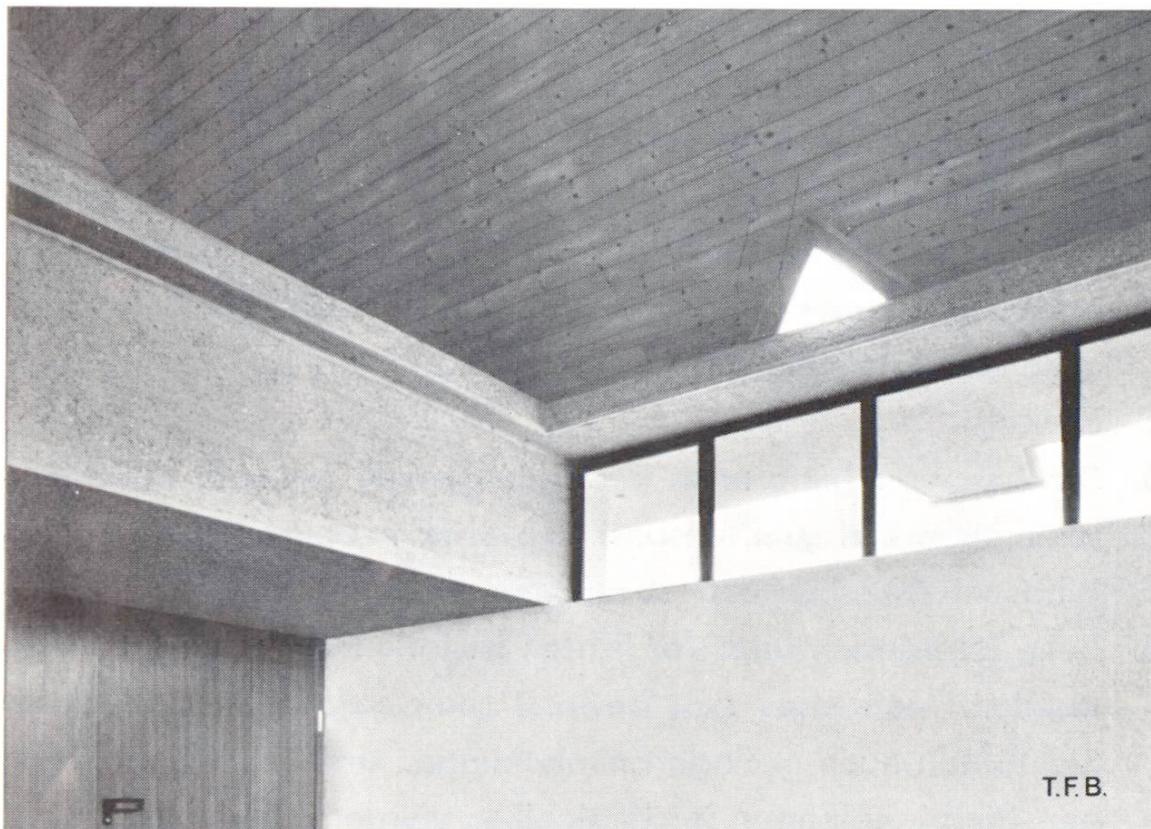
Abb. 4 Detailansicht der Brüstung der Empore und der Betonplatte, die als tragende Basis rings um den Kirchenraum verläuft. Der bearbeitete Beton steht hier im schönsten Gegensatz zur dominierenden Holzauskleidung

3. Die Betonmischung muss über den ganzen Bau stets gleich zusammengesetzt sein, ansonst sich etwa Arbeitsfugen (Betonierungsunterbrechungen) abzeichnen (Abb. 4).

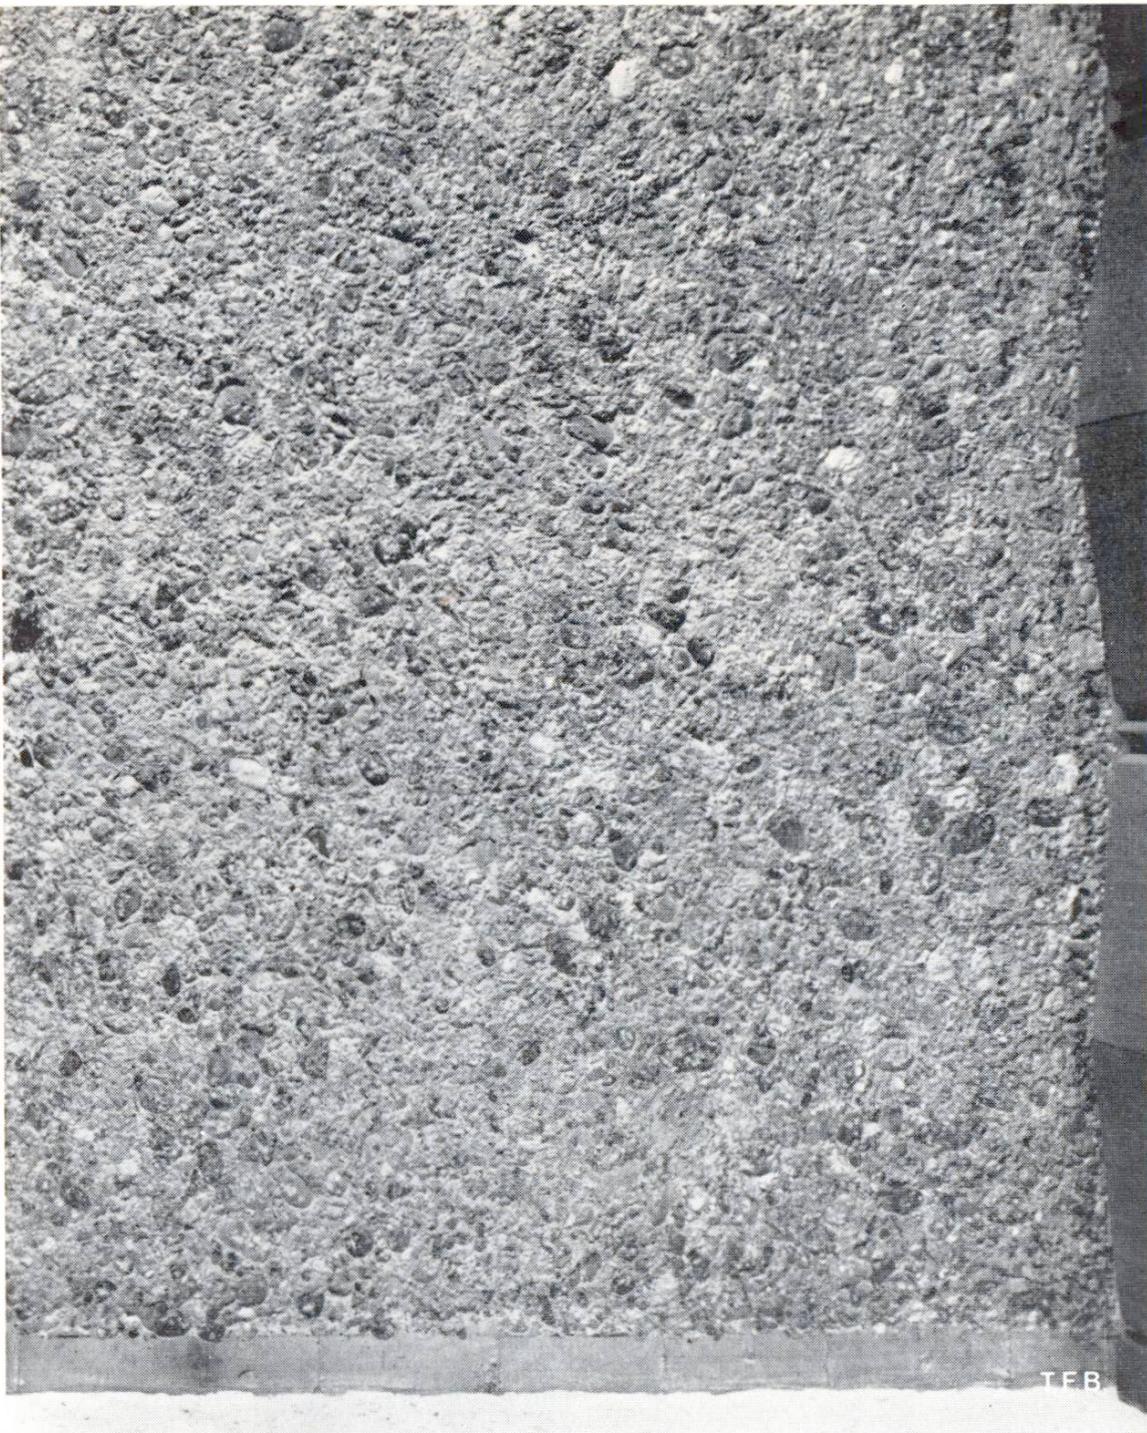
Abb. 5 Strukturbild eines gestockten Sichtbetons mit verhältnismässig grobem Zuschlagskorn. Am Fusse der Wand bildet ein unbearbeitet belassener Streifen einen Sockel
