**Zeitschrift:** Cementbulletin  
**Herausgeber:** Technische Forschung und Beratung für Zement und Beton (TFB AG)  
**Band:** 28-29 (1960-1961)  
**Heft:** 13

**Artikel:** Gestockter Sichtbeton  
**Autor:** [s.n.]  
**DOI:** <https://doi.org/10.5169/seals-153391>

## Gestockter Sichtbeton

**Besonderheiten und Herstellungsregeln des gestockten Sichtbetons. Anwendungsbeispiel im Kirchenbau.**

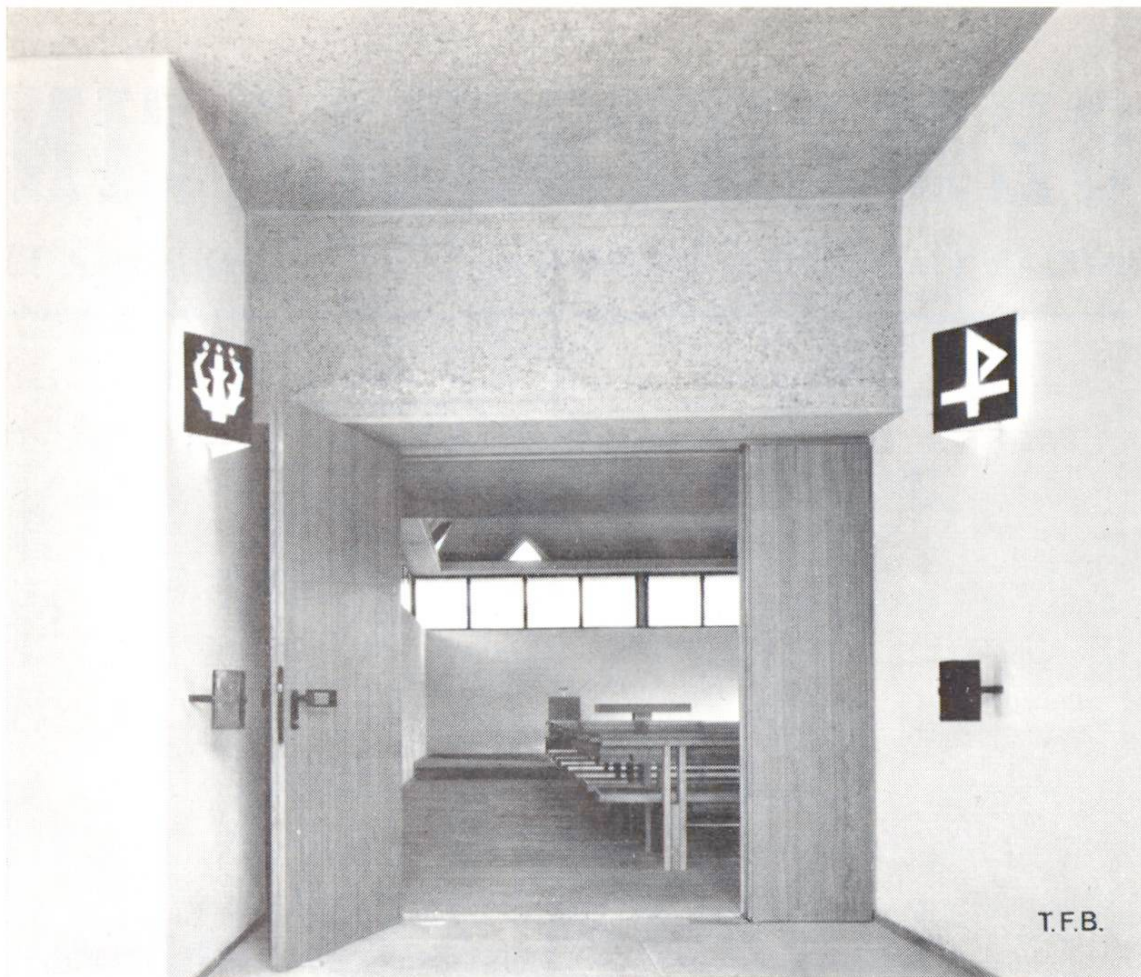
Abb. 1 Eingangspartie mit Decke und Unterzug in gestocktem Sichtbeton

- a) Das Stocken an sich ist eine Beanspruchung des Betons. Bei den kräftigen Schlägen mit dem Stockhammer dürfen keine Zuschlagskörner sich lockern oder gar herausfallen.
- b) Die rauhe Oberfläche des gestockten Sichtbetons verstärkt die Beanspruchung durch Witterungseinflüsse. Die geschlossene Cementhaut, die den gewöhnlichen Sichtbeton schützt, ist weggeschlagen.
- c) Durch das Stocken werden die Zuschlagskörner freigelegt. Entmischungen des Betons oder anderswie verursachte Strukturverschiedenheiten zeichnen sich in der Fläche deutlich ab (Abb. 1).

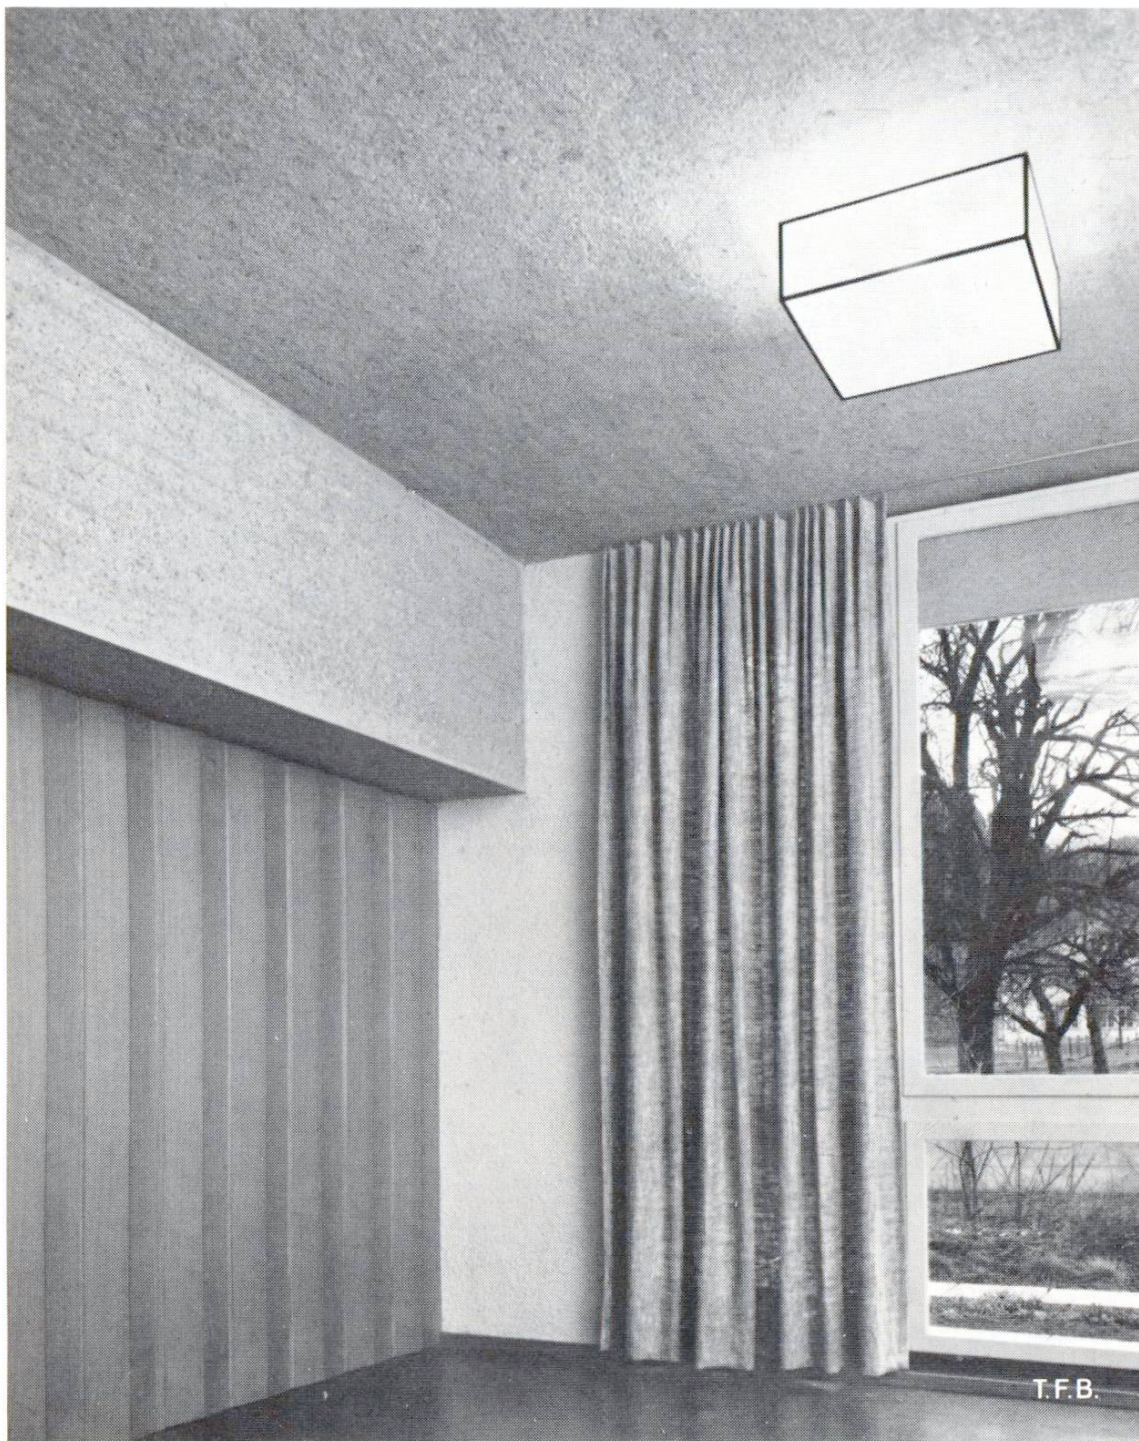
Abb. 2 Decke und Unterzug in einem Nebenraum der Kirche. Solche Sichtbetonflächen sind auch im Innenraum mit guter Wirkung anwendbar. Es haftet ihnen nichts Kaltes und Abweisendes an

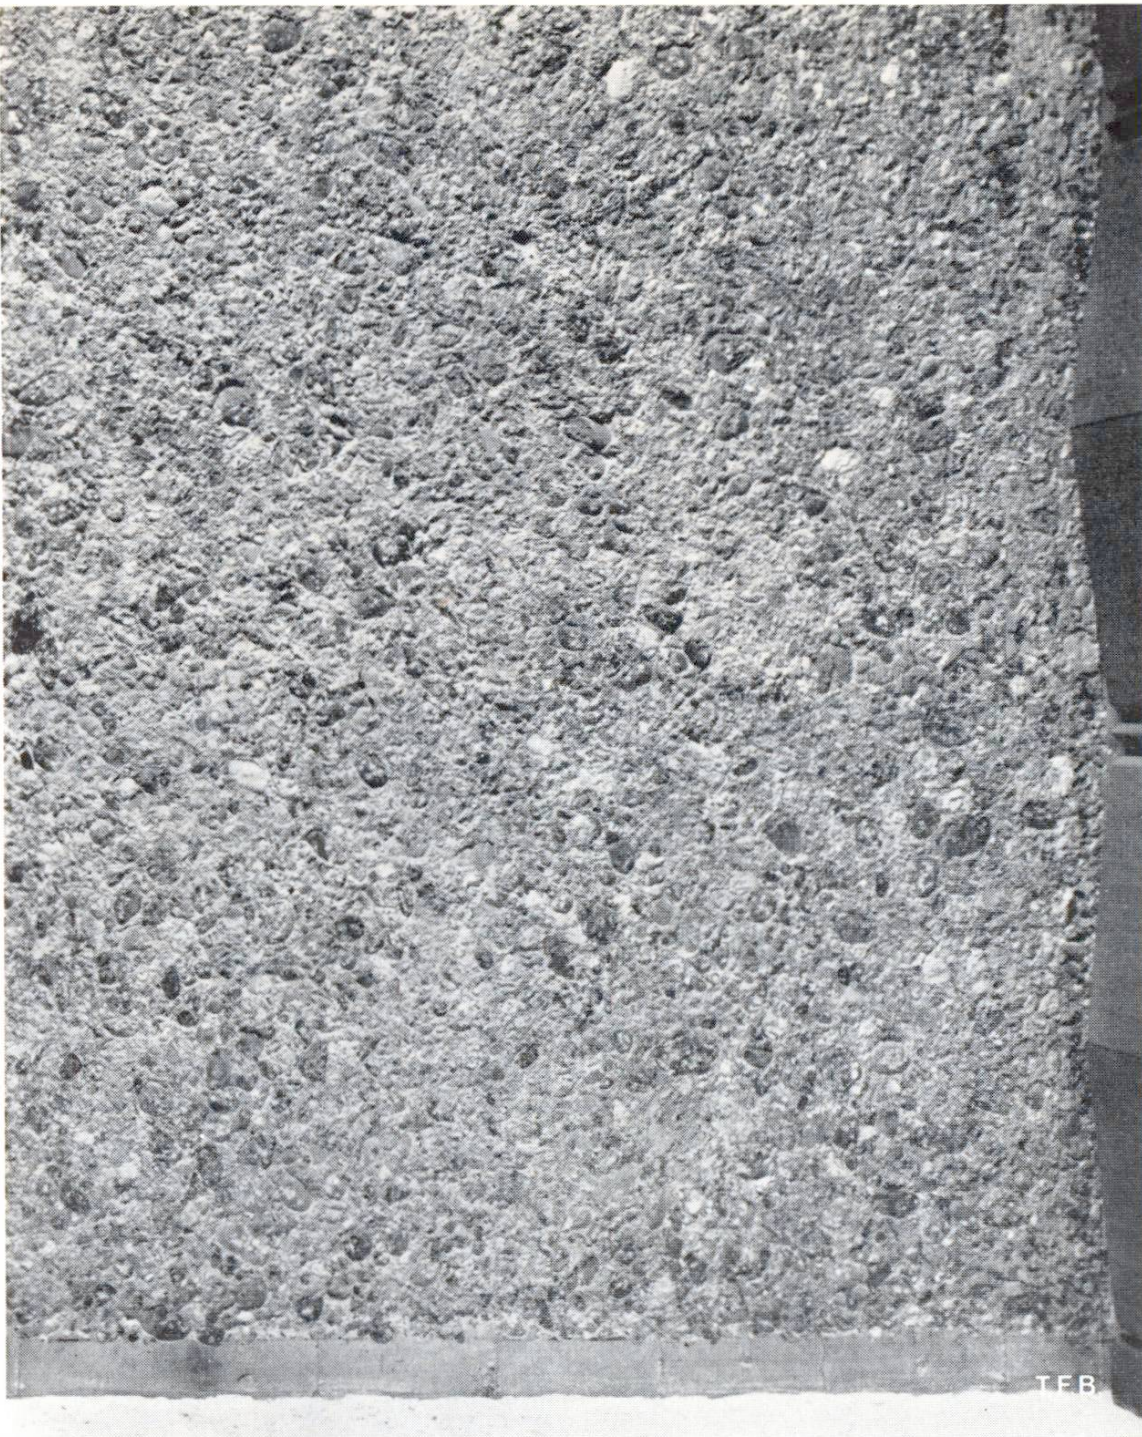
Abb. 5 Strukturbild eines gestockten Sichtbetons mit verhältnismässig grobem Zuschlagskorn. Am Fusse der Wand bildet ein unbearbeitet belassener Streifen einen Sockel
