Zeitschrift: Cementbulletin
Herausgeber: Technische Forschung und Beratung für Zement und Beton (TFB AG)
Band: 60-61 (1992-1993)
Heft: 10

Artikel: Brandverhalten von Beton
Autor: Hermann, Kurt
DOI: <https://doi.org/10.5169/seals-153773>

Brandverhalten von Beton

Verhalten von Beton- und Stahlbetonbauten beim Erwärmen allgemein und bei Brandfällen im besonderen.

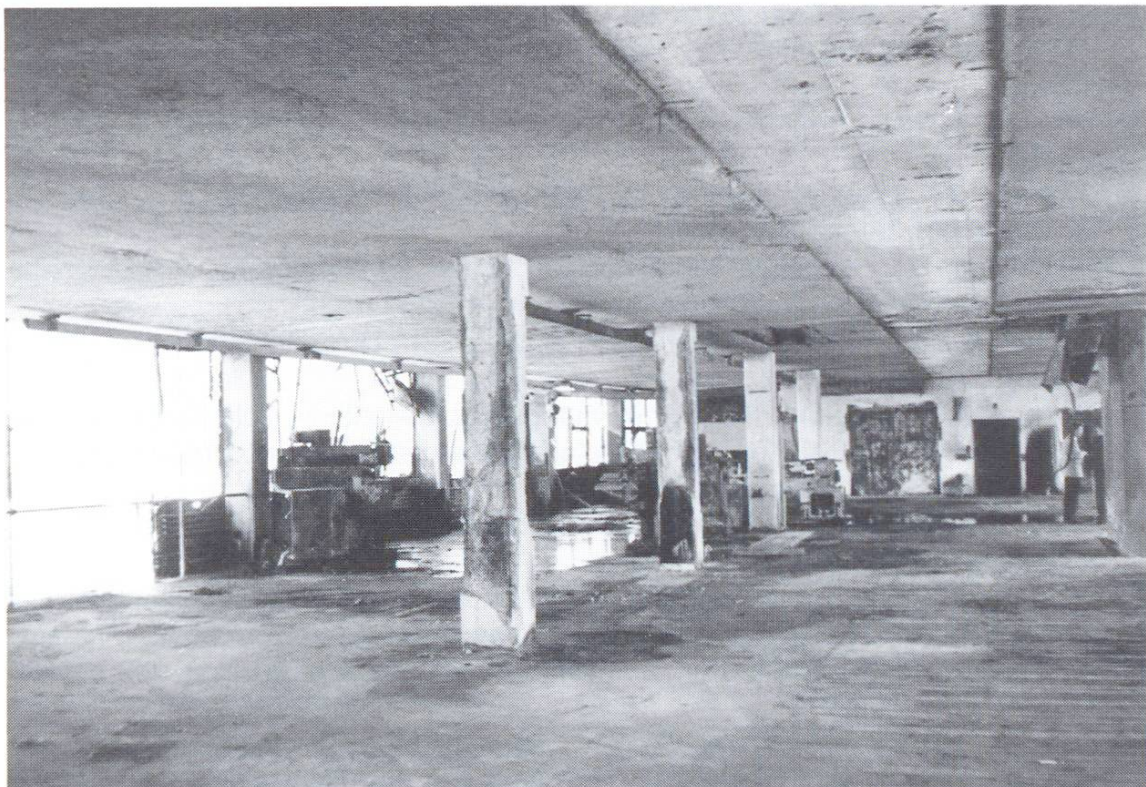
Abb. 2. Innenaufnahme aus dem in *Abbildung 1* gezeigten Gebäude.

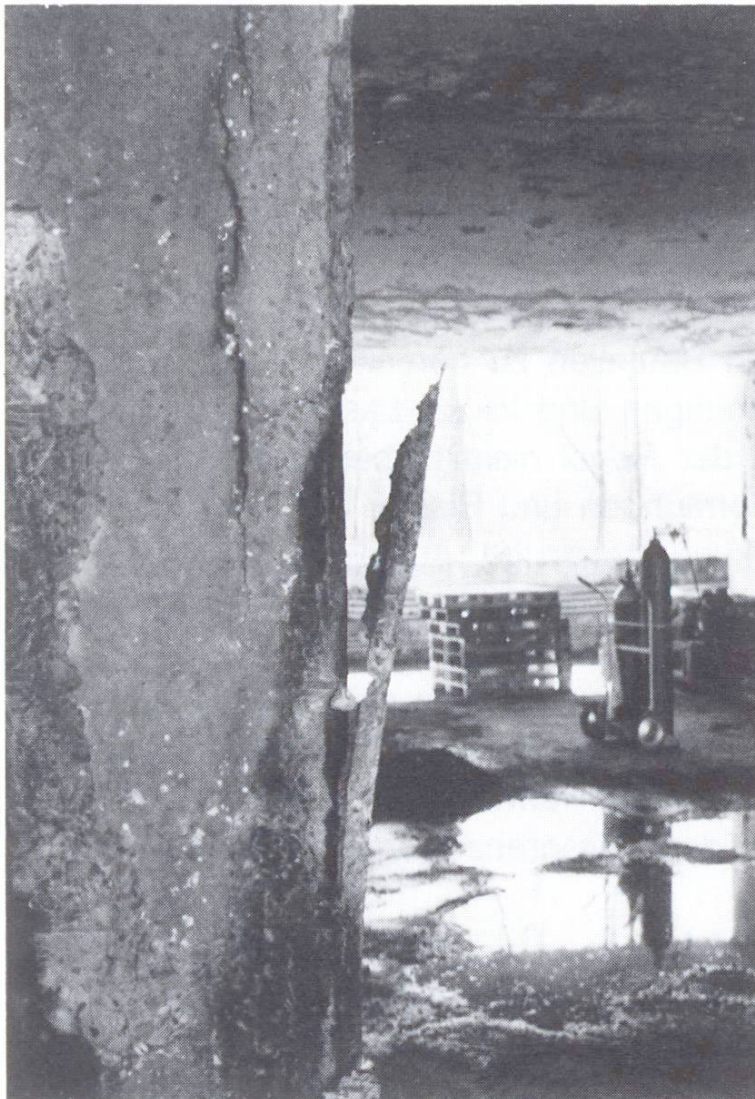
Abb. 4. Abplatzungen an einer brandgeschädigten Stütze.

Negativ auf den Gesamtzustand eines Gebäudes nach einem Brand wirken sich Abplatzungen aus. Häufig erfolgen diese explosionsartig während den ersten 30 Minuten eines Brandes. Als Erklärung werden innere Spannungszustände hinzugezogen, die auf den grossen Temperaturgradienten (schlechte Wärmeleitfähigkeit des Betons) und den in geschlossenen Poren erzeugten Dampfdruck zurückzuführen sind. Weitere Ursachen sind möglicherweise auch die Reibungskräfte, die durch den ausströmenden Wasserdampf an den Porenwänden entstehen. In späteren Brandphasen können zudem Betonschichten allein wegen der andauernden Zerstörung des Betongefüges abfallen [8].
