**Zeitschrift:** Cementbulletin  
**Herausgeber:** Technische Forschung und Beratung für Zement und Beton (TFB AG)  
**Band:** 60-61 (1992-1993)  
**Heft:** 11

**Artikel:** Untersuchung von Brandschäden  
**Autor:** Hermann, Kurt  
**DOI:** <https://doi.org/10.5169/seals-153774>

## Untersuchung von Brandschäden

**Ermittlung von Brandschäden: visuelle Aufnahme des Schadenbildes und zerstörungsfreie Untersuchungen, Probenentnahmen sowie Laboruntersuchungen.**

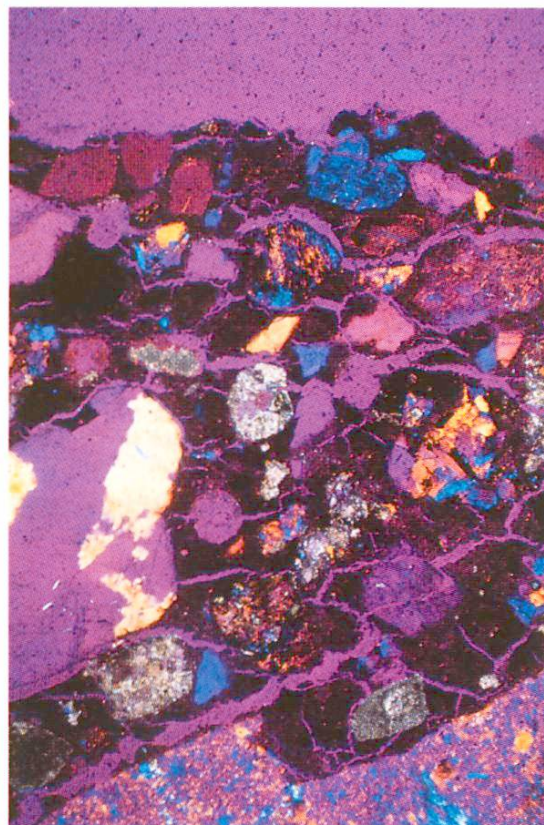
Mikroskopische Dünnschliffuntersuchungen einer brandgeschädigten Betonprobe: Hohe Temperaturen haben Risse im Zementstein, an der Verbundzone Zuschlag/Zementstein und im Zuschlag verursacht. (Bildausschnitt: 2,7×1,8 cm; links Fluoreszenzlicht, rechts polarisiertes Licht und  $\lambda$ -Plättchen.)  
(Foto: TFB, Vernier)

Wenn Bereiche mit möglichen Schädigungen durch die visuellen und zerstörungsfreien Untersuchungen ausgemacht worden sind, werden Bohrkerne gezogen. Sie können zur Identifikation von Gefügestörungen und zur Bestimmung der Betonqualität (Festigkeit) verwendet werden. Wichtiger aber sind mikroskopische Untersuchungen mittels Dünnschliffen, mit denen Schädigungen im Betongefüge (Risse, Störungen im Verbund) nachgewiesen werden können (siehe *Abbildungen*). Hinweise auf die Temperaturbelastung gibt auch die Farbe des Betons: Der rosarote Bereich war einer Temperatur von 300 bis 600 °C ausgesetzt. Zuverlässig ist diese Methode allerdings nicht, denn die Verfärbungen treten nicht immer auf.
