Bruits de sélecteurs dans les centraux téléphoniques

Par Hermann Engel, Berne

Eine Sprengung im Reusstal

Von Jakob Kaufmann, Luzern

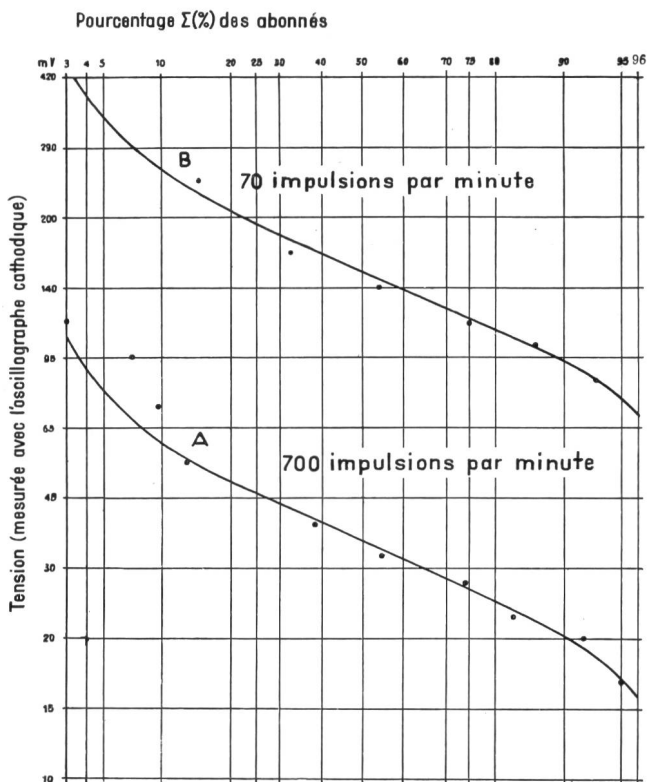
Fig. 9. Pourcentage des abonnés gênés par les impulsions de bruit artificielles pour deux densités d'impulsions

On pouvait modifier l'amplitude en 20 échelons de 14 à 900 mV environ et très bien percevoir les différences. Comme dans les essais précédents, on constata de très grosses dispersions. Le résultat de ces mesures est représenté à la figure 9.

La courbe A indique le résultat de la consultation avec 700 impulsions de bruit à la minute, la courbe B avec 70.

et B sont à 40 et 145 mV; en d'autres termes, un bruit qui se répète 700 fois à la minute ne doit pas dépasser 40 mV, tandis qu'un qui se répète 70 fois peut aller jusqu'à 145 mV. 90% des abonnés sont satisfaits quand, avec une fréquence de 700 à la minute, la tension ne dépasse pas 20 mV, tandis qu'avec une fréquence de 70, ils peuvent supporter une tension de 95 mV, et ainsi de suite. Il serait intéressant d'établir des courbes par exemple pour 200 et 500 impulsions à la minute, mais, pour nos besoins, les courbes A et B suffisent pour le moment.

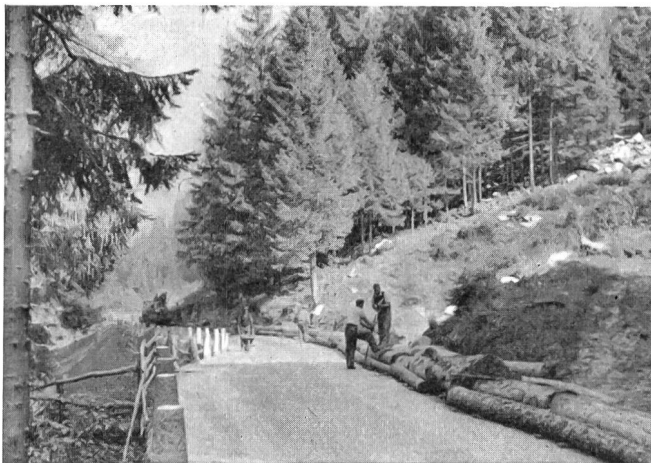
Fig. 2. Sicherung des Kabels durch ein Rundholzpolster
Protection du câble au moyen de rondins.

donnée la situation du trou de mine, on supposait que les blocs rouleraient sur la partie gauche, visible à la figure 1, du cône d'éboulement. Le câble interurbain, posé dans cette zone au milieu des prés séparant la route de l'extrémité du cône d'éboulement, fut enfoui à une profondeur de plus de 2 mètres et protégé en outre par des rails de chemin de fer et un lit de pierres bien établi. A mesure qu'avançaient les préparatifs de l'explosion principale et qu'éclataient les coups de mine préparatoires, on se rendit compte que la partie du câble interurbain située en amont était également exposée au danger de chutes de pierres. A la hauteur de la petite étable visible sur la figure 1, ce câble débouche de nouveau dans la chaussée et, pour remonter la vallée, est placé dans une canalisation zorès enfouie à profondeur normale. Au moment de la plus grande circulation automobile, il n'était pas question d'enfouir le câble, à cet endroit, à une plus grande profondeur. Il faisait un magnifique temps d'automne; les cols du Susten, de la Furka, du St-Gothard, de l'Oberalp et du Klausen étaient encore ouverts et déversaient un énorme trafic sur la route de la vallée d'Uri. La « Fiera di Lugano » ouvrait ses portes à ce moment-là, ce qui devait avoir pour effet d'augmenter encore la circulation. On ne pouvait donc songer à empêcher celle-ci en pratiquant des fouilles. On dut bon gré mal gré se contenter de poser sur le tracé du câble de fortes billes de bois (fig. 2).

Hauptsprengung und den in diesem Zusammenhang vorgenommenen Lockerungssprengungen erkannte man aber, dass auch das weiter talaufwärts liegende Fernkabel der Steinschlaggefahr ausgesetzt war. Auf der Höhe des in Fig. 1 sichtbaren kleinen Stalles mündet dieses Fernkabel wieder in die Strasse ein und ist von dort weg, talaufwärts, in einem Zoreskanal in normaler Tiefe verlegt. Eine Tieferlegung des Kabels an dieser Stelle konnte im Zeitpunkte des grössten Automobilverkehrs nicht in Frage kommen. Die Alpenpässe Susten, Furka, Gotthard, Oberalp und Klausen waren bei schönstem Herbstwetter noch offen und brachten einen gewaltigen Strassenverkehr, desgleichen öffnete um diese Zeit die Fiera in Lugano ihre Pforten und liess eine weitere Verkehrszunahme erwarten. An eine Drosselung des Strassenverkehrs durch Grabarbeiten war deshalb gar nicht zu denken. So begnügte man sich wohl oder übel mit dem behelfsmässigen Zudecken der Kabeltrasse mit starkem Rundholz (Fig. 2).

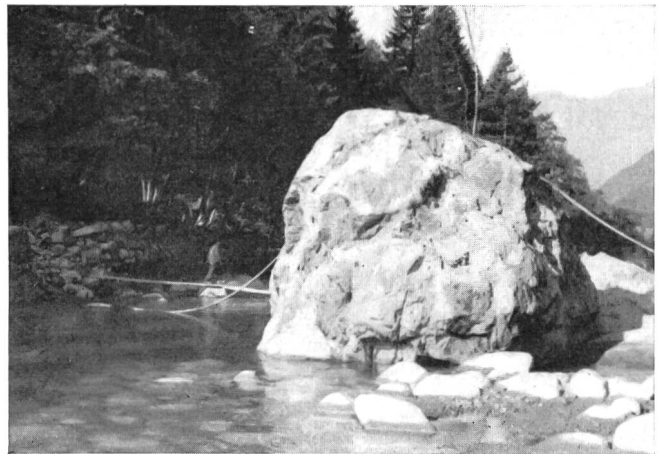
Fig. 8. Auslegung des provisorischen Kabels über die Reuss
Pose du câble provisoire à travers la Reuss

sonals zu verdanken ist. Die Figur 8 zeigt einen Ausschnitt aus dem erstellten Provisorium.

grande partie pendant 30 heures environ put reprendre sans restriction. Ce résultat est dû avant tout au dévouement sans réserve du personnel. La figure 8 montre une partie de l'installation provisoire.
