Artikel: Murgänge in der Val Mingèr ... und der Val da Stabelchod
Autor: Stoffel, Markus
DOI: <https://doi.org/10.5169/seals-1032853>

MURGÄNGE IN DER VAL MINGÈR...

Markus Stoffel, Universität Genf

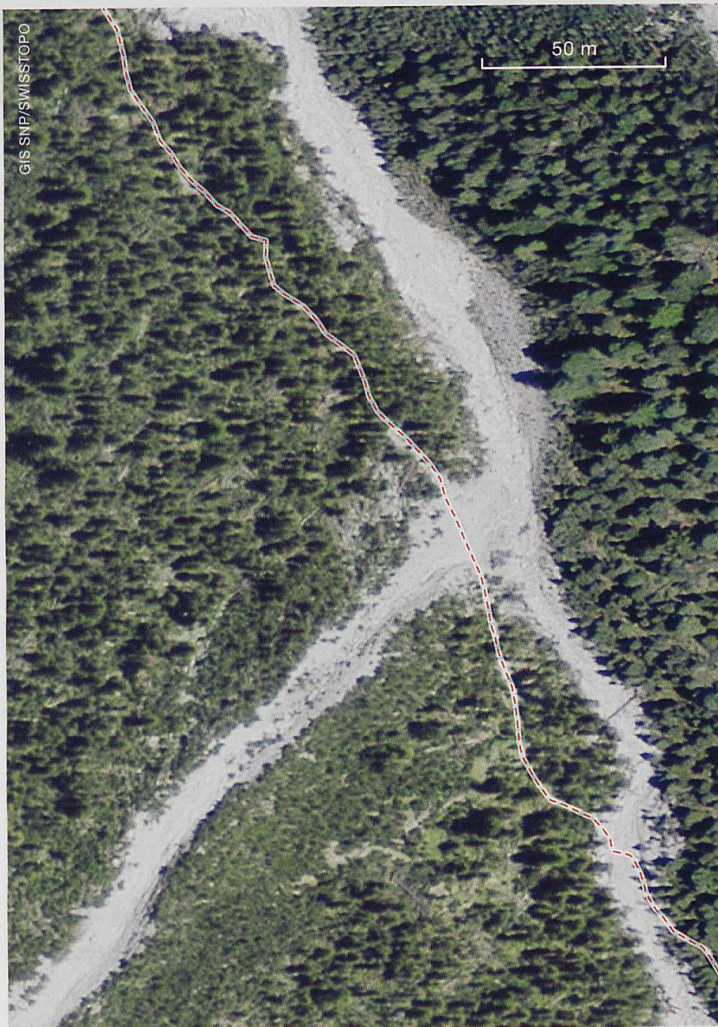
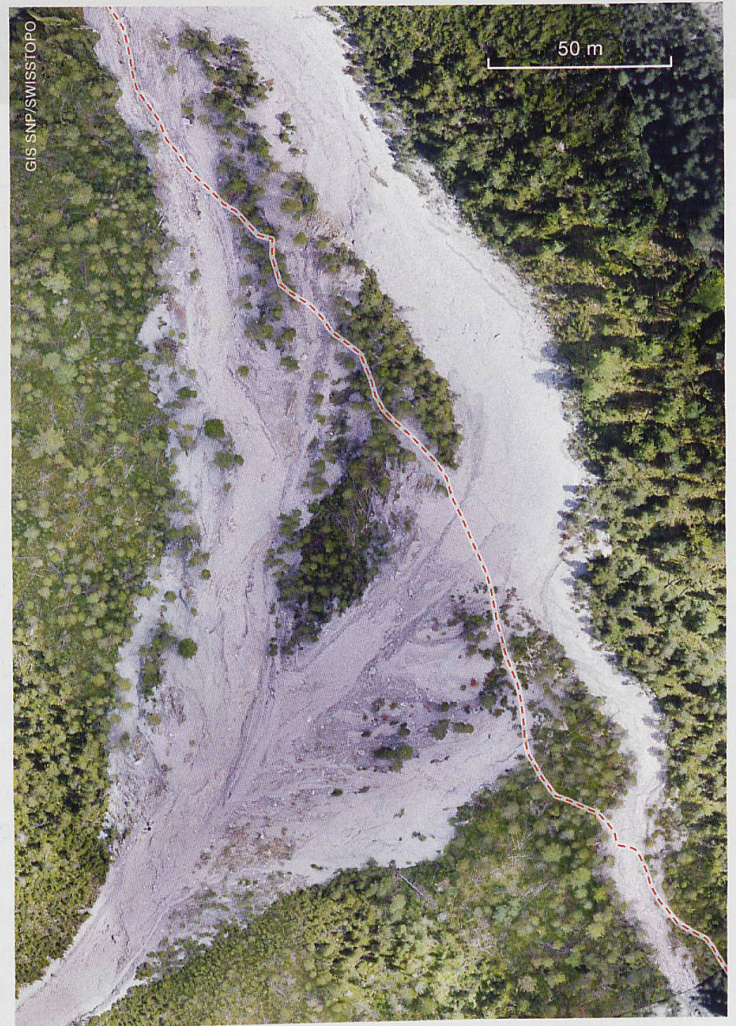
Abb. 6 Die beiden Luftbilder zeigen den Bereich der mittleren Val Mingèr 2013 (links) und 2018 (rechts). Der Murgang aus dem Laviner Grond bewegte sich aus der linken, unteren Ecke in Richtung Haupttal und riss weite Teile des Bergföhrenwaldes mit sich. Eingezeichnet ist der Wanderweg.

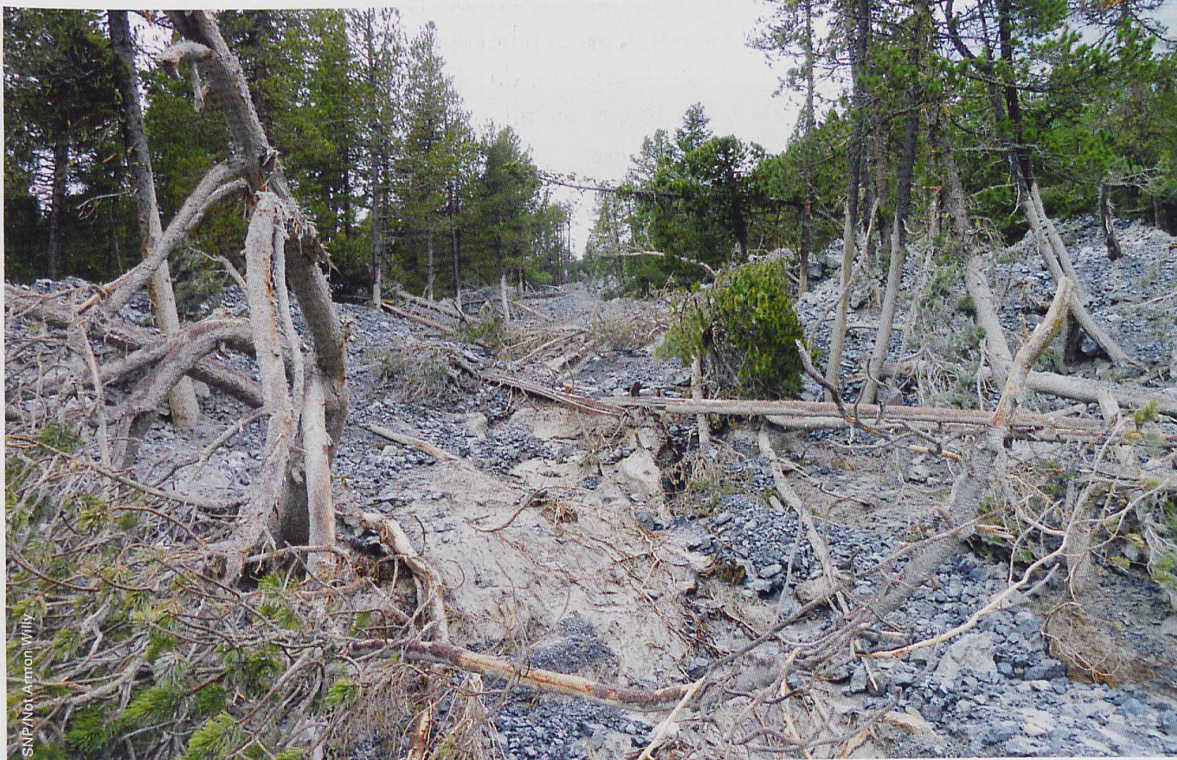
Abb. 7 Der Murgang aus dem Laviner Grond bahnte sich eine Schneise durch den Bergföhrenwald und riss den Wanderweg mit.

In der Val Mingèr hinterliess das Gewitter eine Spur der Verwüstung (Abb. 7). Im Laviner Grond wälzte sich ein mächtiger Murgang ins Tal, verschüttete den Wanderweg in zwei Bereichen und führte dem durchs Tal verlaufenden Bach mehrere Zehntausend Kubikmeter Schutt zu, so dass auch der Talboden nachhaltig umgestaltet wurde. Die Geschichte wiederholte sich am 29. Juli 2017, als erneut heftige Gewitter das Tal heimsuchten und weitere Murschübe im Laviner Grond nach sich zogen.

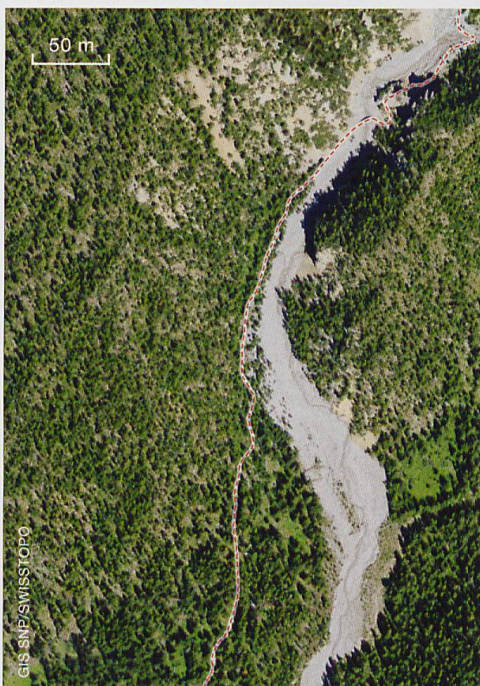
Abb. 8 Das linke Bild zeigt den vorderen Teil der Val da Stabelchod vor (2016) und nach (2019) dem Murgang vom 23. August 2018. Links der alte Wegverlauf, rechts der neue.

Die betroffenen Gäste des Parks hatten im wahren Sinne des Wortes Glück im Unglück und kamen nicht zu Schaden. Um für die Parkgäste die Risiken durch neue Murgänge möglichst zu eliminieren, führt der Wanderweg zwischen der Alp Stabelchod und dem Rastplatz Stabelchod Dadaint heute nicht mehr durch den Talgrund, sondern entlang der Schulter am orografisch rechten Talhang.

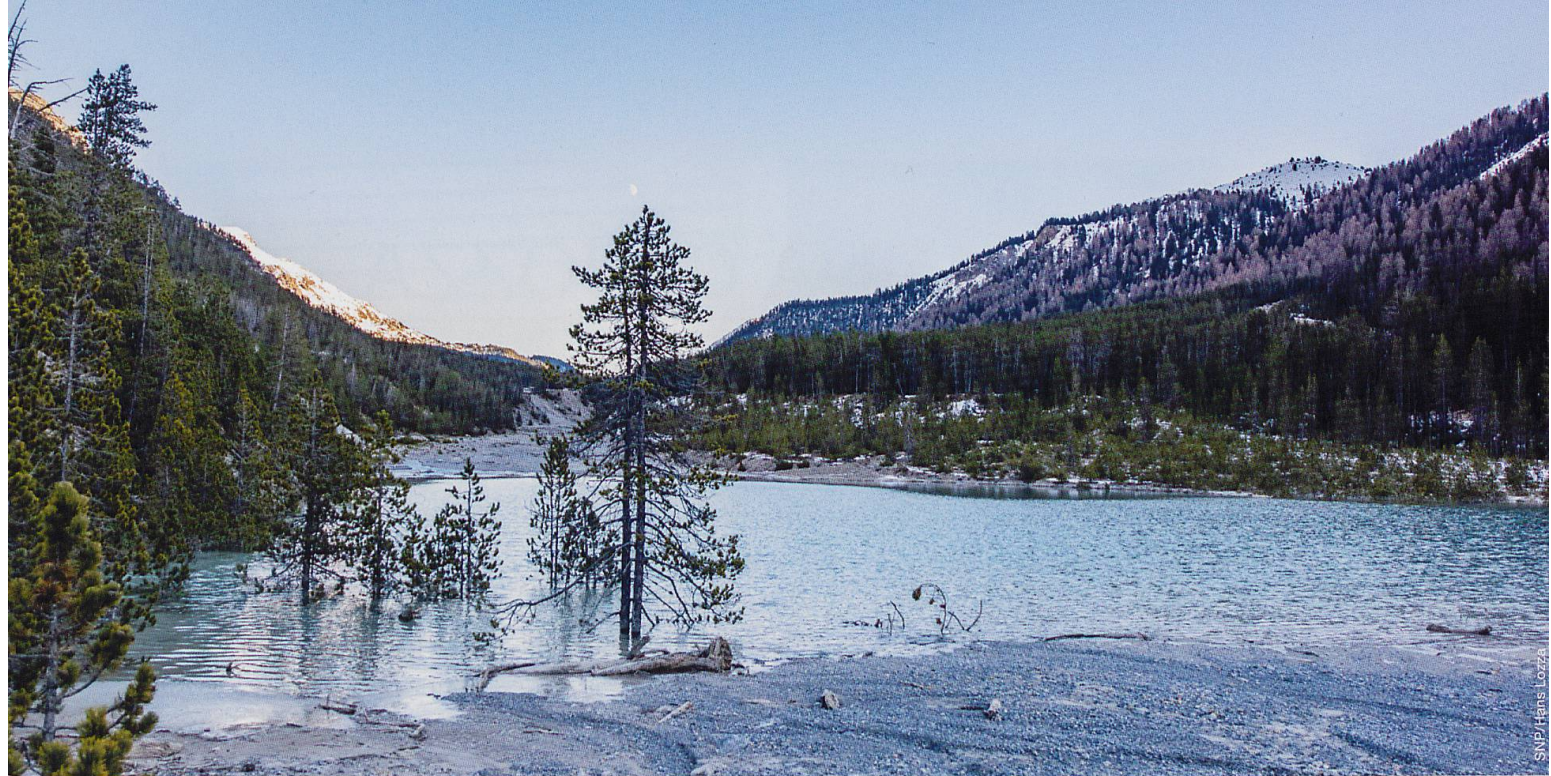
Abb. 9 Der Murgang vom 23. August 2018 hat im Bereich der Einmündung der Ova da Stabelchod in den Fuorn-Bach so viel Material deponiert, dass im Fuorn-Tal ein neuer See aufgestaut wurde. Dieser ist mittlerweile wieder verlandet.

liche Brücken und Teile des Wanderwegs mitrissen. Der Murgang überraschte Wanderer in der hinteren Val da Stabelchod, andere wurden im Bereich des Rastplatzes blockiert. Bei der Einmündung des Wildbachs in die Ova dal Fuorn entstand ein See, der sich erst im Laufe der letzten Jahre zusehends mit Material aufgefüllt hat und mittlerweile schon fast nicht mehr sichtbar ist (Abb. 9).
