Zeitschrift: Energieia : Newsletter des Bundesamtes für Energie
Herausgeber: Bundesamt für Energie
Band: - (2009)
Heft: 5

Betonquellerscheinungen setzen Staumauern zu

Hart wie Beton, heisst es gemeinhin, ein Ausdruck, der aber vielleicht bald nicht mehr gilt. Denn unter gewissen Bedingungen kann Beton Quellerscheinungen mit Rissbildung aufweisen. Dies wegen einer chemischen Reaktion, ausgelöst durch die Zusammensetzung des Baustoffs. Auch einige Schweizer Staumauern sind von dem Phänomen betroffen und stehen unter genauer Beobachtung. Falls sich keine andere Lösung für das Problem ergibt, muss ein Abbruch ins Auge gefasst werden. Dies ist bei der Stauanlage Serra im Oberwallis der Fall: Dort soll vor Ende 2010 eine neue Staumauer errichtet werden.

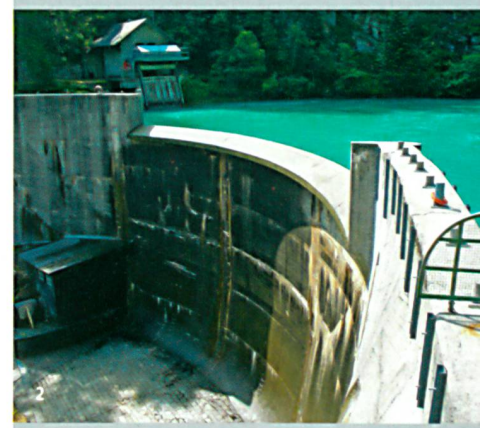
- 1) Stausee der Serra-Staumauer
- 2) Serra-Staumauer
- 3) Rissbildung an der Serra-Staumauer (flussabwärts)

Die Wirklichkeit sieht allerdings anders aus. Die Härte und Langlebigkeit, die man gemeinhin Betonbauten nachsagt, sind nur Fassade. Der Lauf der Zeit hat seine Spuren hinterlassen: An der Serra-Staumauer sind seit den 70er-Jahren irreversible Verschiebungen deutlich sichtbar. Der oberste Teil der Staumauer, die so genannte Krone, hat sich rund 60 Millimeter in Richtung hin zum Stausee verschoben. Fast überall in der Betonmauer haben sich Risse gebildet. Schuld
