Zeitschrift: Ferrum : Nachrichten aus der Eisenbibliothek, Stiftung der Georg Fischer AG
Herausgeber: Eisenbibliothek
Band: 56 (1985)

Von den Anfängen der Materialermüdung bei Metallen

Dipl. Ing. H. Lüling,
 Neuhausen a/Rhf.

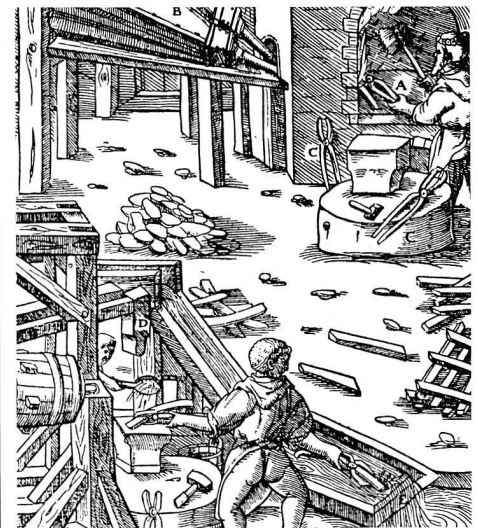
Zu den frühen Darstellungen des Werkstoffprüfens sowie des Beurteilens der inneren Beschaffenheit von Stahl hinsichtlich seines späteren mechanisch-technologischen Verhaltens zählt das nebenstehende Bild aus *G. Agricolas De re metallica*¹.

Während im Hintergrund die Stahlherstellung gezeigt wird, härtet vorne bei einer Hammeranlage ein Schmied Stahlstücke, die er zuvor ausgeschmiedet hat, und «...zerbricht sie durch Schlagen mit dem Hammer. Nach dem Aussehen des Bruches beurteilt er, ob ein Teil noch wie (nicht härtbares) Eisen aussieht oder

ob alles dicht geworden und in (härtbaren) Stahl verwandelt ist.» Die empirische Beziehung zwischen dem Gehalt an – seinerzeit noch unbekanntem – Kohlenstoff und der Härbarkeit diente somit zur Ermittlung der spezifischen Brauchbarkeit von Stahl.²
