LE PRIEURÉ DE SAINT-JEAN DE GENÈVE

Deuxième rapport de fouilles (d'août à octobre 1967, de juin à août 1968)

par Charles BONNET

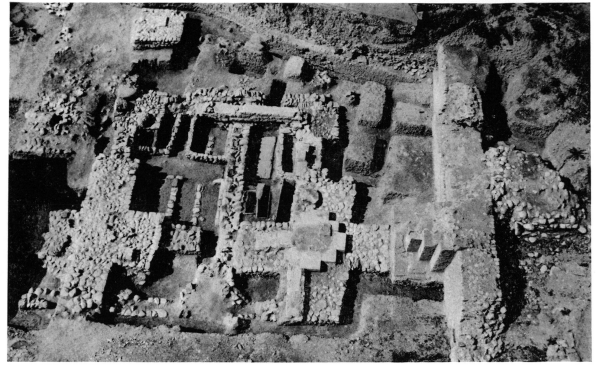
Fig. 3. Vue générale des vestiges de la première église avec le mur nord et les piliers de la deuxième église.

L'église est de plan basilical, les trois nefs se terminent à l'est par des absides semi-circulaires empâtées dans un mur droit. Cette dernière caractéristique est rare dans notre région et ce chevet d'un type archaïque se place dans la tradition de l'architecture méditerranéenne. La faible épaisseur des murs extérieurs (60 cm) et des fondations des supports fait penser à une église charpentée. Les absides, par contre, devaient être voûtées en cul-de-four comme c'était l'usage dans la région alpine (fig. 1-3).

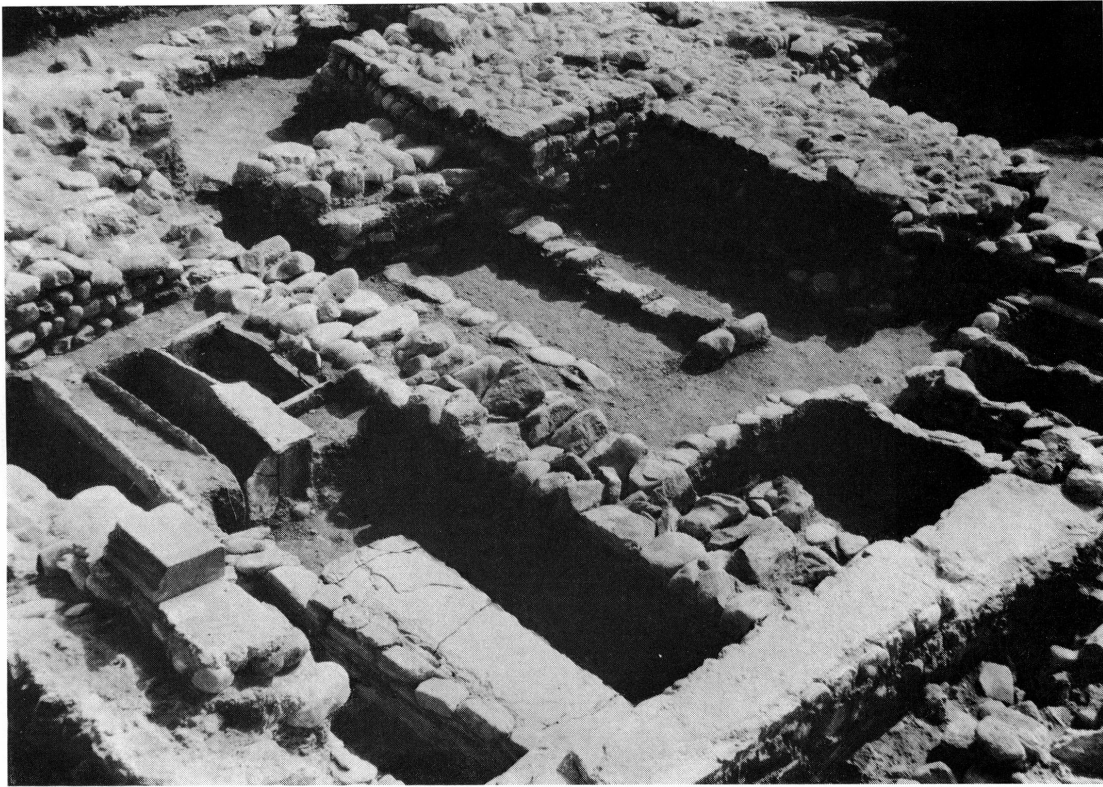
Fig. 5. La nef et le bas-côté nord de la première église. Vue en direction sud-est.

la campagne de 1967), sarcophages de moellons et sépultures en pleine terre se retrouvent sans ordonnance particulière. Plusieurs d'entre elles étaient intactes⁹. On peut signaler l'orientation peu habituelle nord-sud de deux sépultures, mais toutes les autres étaient dans le sens est-ouest (fig. 5, 7, 8, 9).

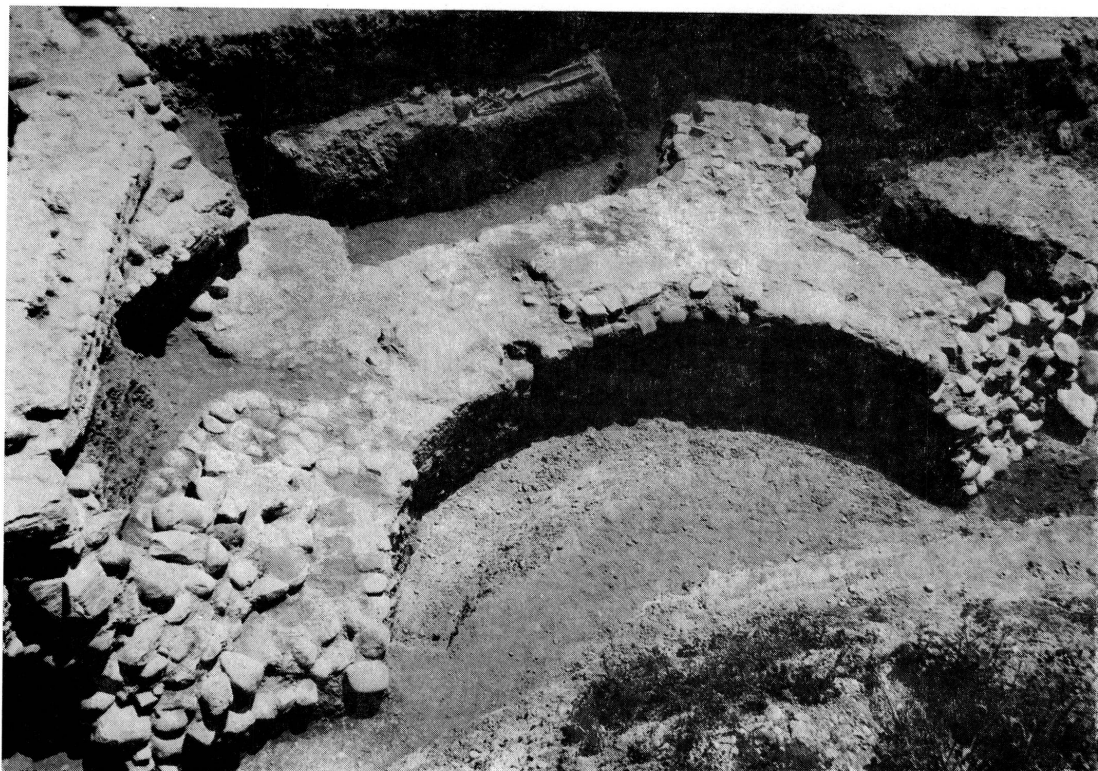
Fig. 12. L'abside de l'église nord. Vue en direction de l'est.

L'abside de l'église nord est de type polygonal à l'extérieur et circulaire à l'intérieur (fig. 12). On remarque les fondations de solides contreforts et la grande épaisseur du mur. A l'extrémité nord de cette abside et cela sur une section réduite deux assises de l'église du premier état sont encore visibles. De grandes pierres plates dessinent un hémicycle d'un rayon différent comparé au reste du chœur. La ligne extérieure du mur est elle aussi circulaire. Mis à part ces modestes traces d'un état ancien, les fondations sont beaucoup plus profondes et bien liées aux bases des contreforts. Les

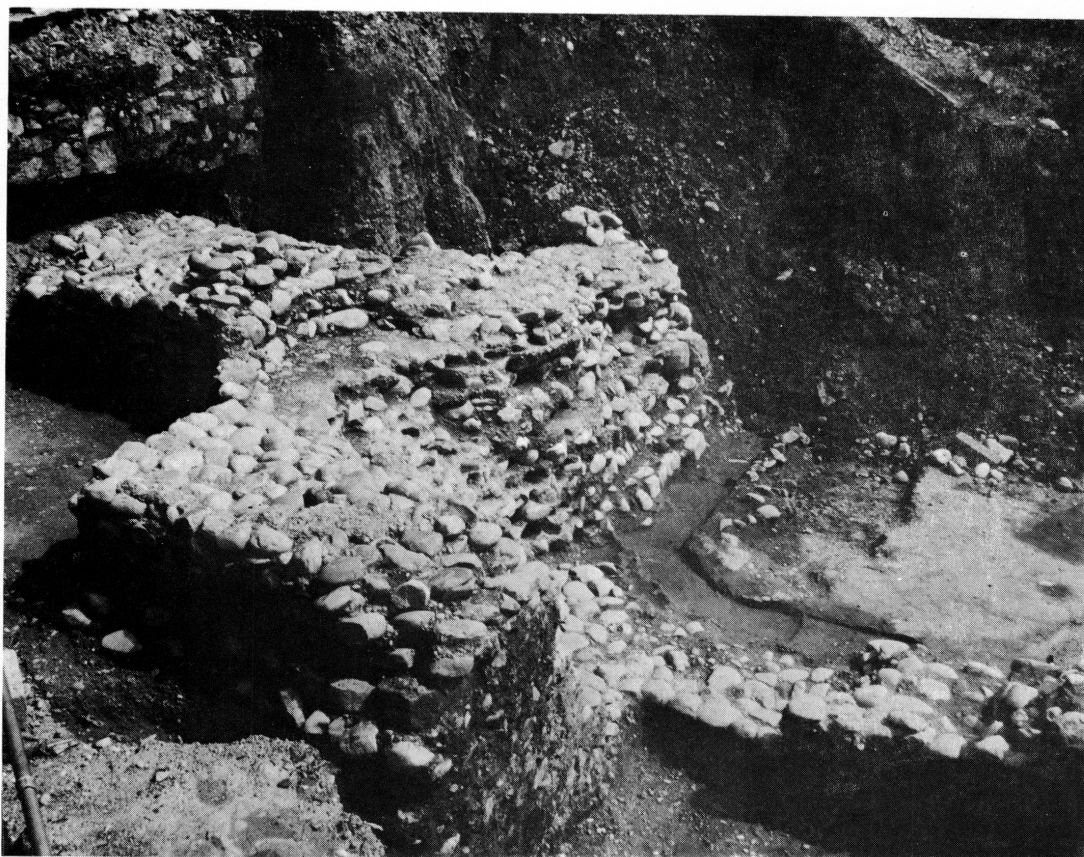
Fig. 14. Les fondations des contreforts de la façade et du mur latéral; on remarque aussi l'empreinte des blocs du parement intérieur (?). Vue en direction nord-est.

Fortement ancrés dans la pente, la façade et le mur septentrional sont épaulés à l'extérieur de grands contreforts dont les fondations seules ont subsisté (fig. 13-14). L'église devait être voûtée mais les architectes, par crainte d'un glissement de terrain ou à cause d'une technique de couverture encore incertaine, ont donné à ces massifs des proportions qui semblent exagérées.

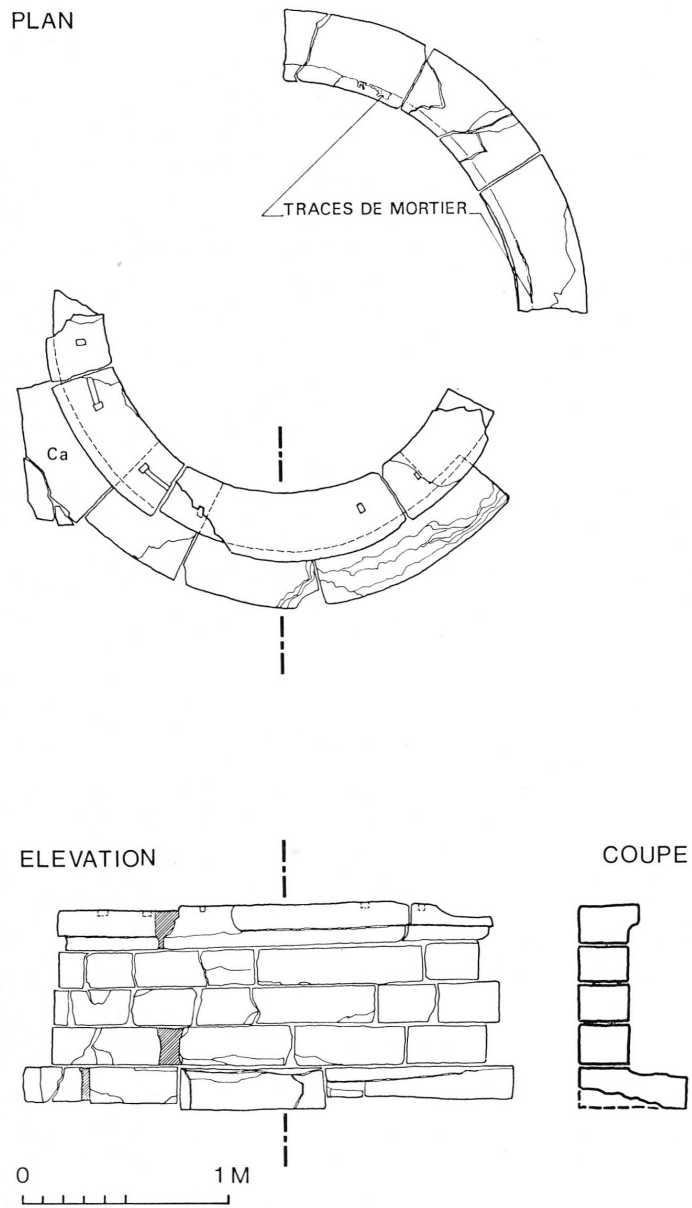
Fig. 4. Plan élévation et coupe de la margelle reconstituée.

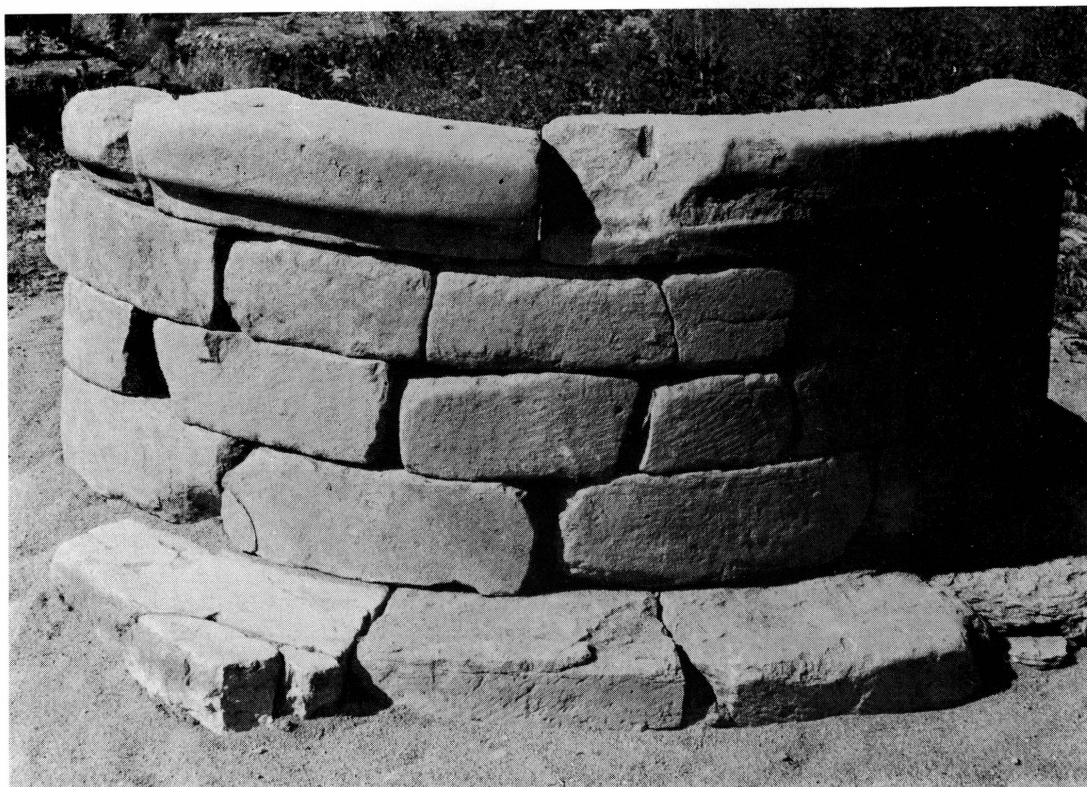
Fig. 7. La margelle reconstituée.

partie importante des blocs, on peut se demander si, après l'effondrement du puits, certains éléments restés en place n'ont pas été réutilisés ailleurs (fig. 7-8).

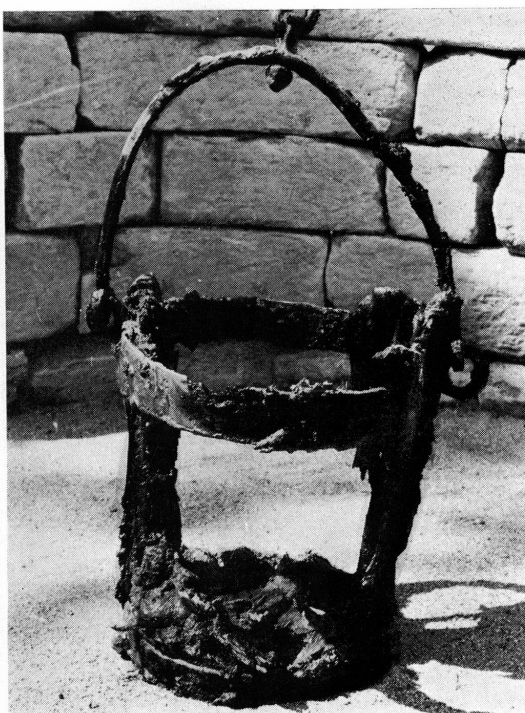
Fig. 13. Le seau du puits.

L'anse fixée à la chaîne par deux anneaux s'arrondit à plus de 30 cm au-dessus du seau (fig. 13.)
