**Zeitschrift:** Genava : revue d'histoire de l'art et d'archéologie  
**Herausgeber:** Musée d'art et d'histoire de Genève  
**Band:** 55 (2007)

**Artikel:** Les sites de l'église Saint-Simon, de la basilique à trois neufs, de l'agglomération de Guran et de l'église Sainte-Cécile en Istrie (Croatie) : quatrième et cinquième campagne de fouilles archéologiques (2005-2006)

**Autor:** Terrier, Jean / Jurkovic, Miljenko / Matejcic, Ivan

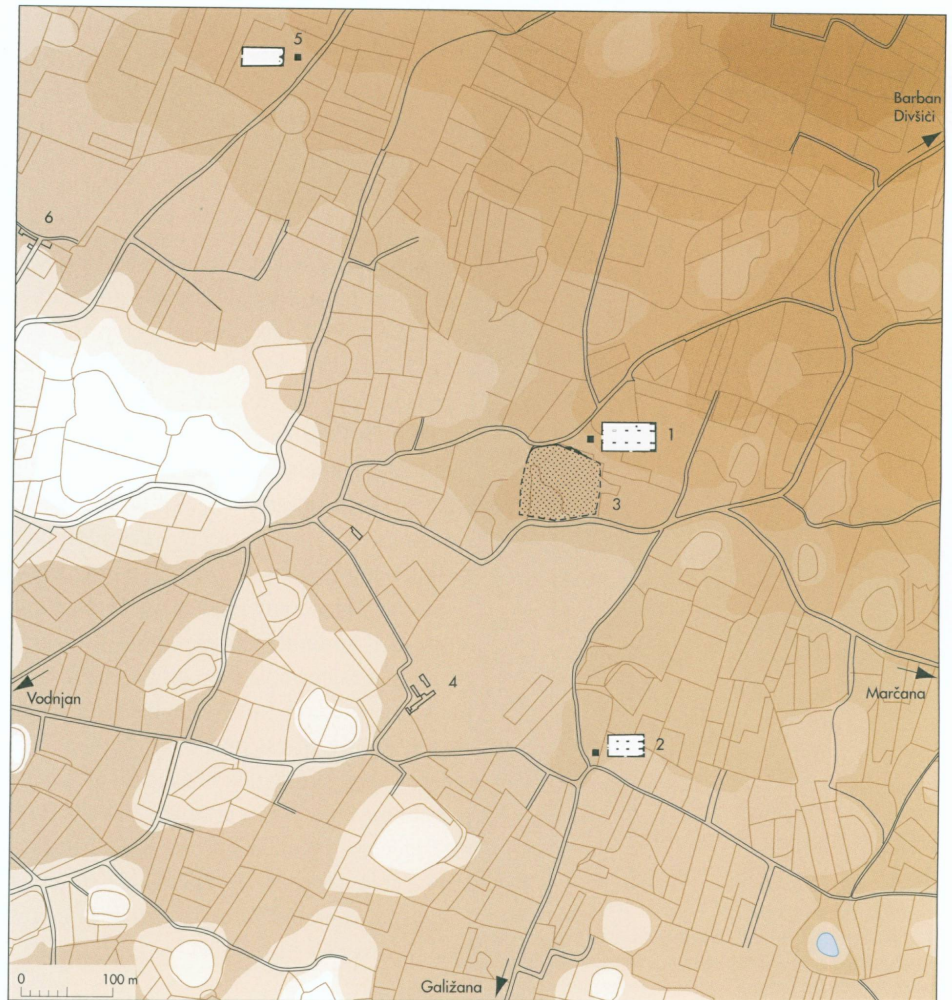
2. Localisation des sites étudiés sur un plan élaboré à partir des cadastres anciens (les plans schématiques des trois églises sont agrandis par rapport à l'échelle de la carte géographique afin de faciliter leur identification): 1. Basilique à trois nefs · 2. Église Saint-Simon · 3. Emplacement des ruines de l'ancienne agglomération de Guran · 4. Ferme actuelle de Guran · 5. Église Sainte-Cécile · 6. Ferme actuelle de Sainte-Cécile.

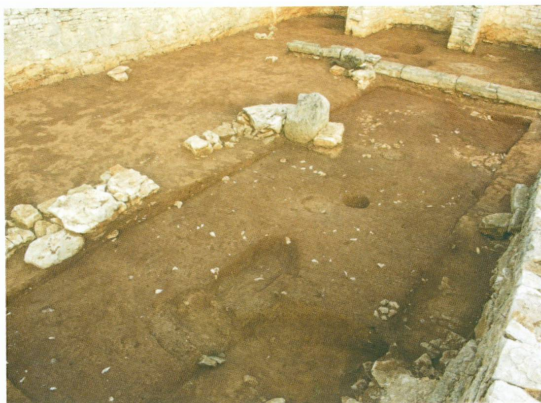
3 (à gauche). Décapage dans la terre rouge à l'intérieur de l'église actuelle

Lors de nos précédentes interventions sous le pavement, partiellement déposé, de l'église actuelle, nous avons dégagé les traces d'un édifice antérieur<sup>6</sup>. Au cours de la campagne 2005, l'intégralité du sol fut prélevée pour compléter le plan de la construction primitive, qui révéla finalement deux états successifs. Les recherches furent également entreprises devant la façade occidentale de l'église actuelle, afin de préciser l'emprise et l'organisation de l'enclos funéraire aménagé à cet endroit. Durant l'année 2006, nous avons encore réalisé deux décapages à l'intérieur de l'église primitive, dans la terre rouge constituant le substrat encaissant. Cette intervention, exécutée sur une profondeur de quinze centimètres, vint en complément des investigations précédentes et c'est finalement la totalité de l'intérieur de l'église actuelle qui a été explorée jusqu'à ce niveau (fig. 3).

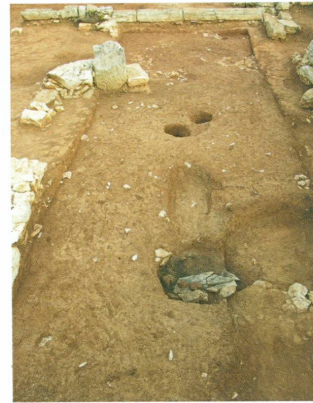
4 (à droite). Décapage dans la terre rouge avec l'apparition des structures antérieures à l'église primitive

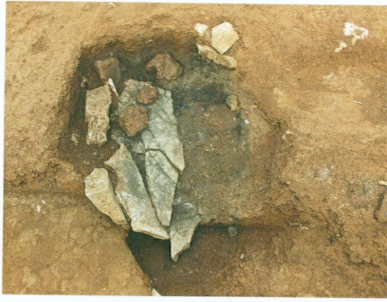
8 (à gauche). Dégagement d'un petit four (ST 34) retrouvé en partie sous la façade occidentale du second état de l'église primitive

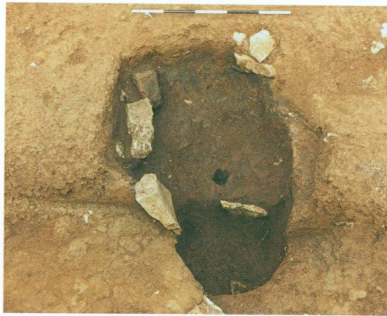
9 (à droite). Coupe réalisée sous le pavement de l'église actuelle posé sur une épaisse couche de destruction correspondant au démantèlement du premier état de l'église primitive

ment est réalisé à l'aide d'une épaisse couche de destruction (fig. 9) ne renfermant aucun objet particulier, hormis quelques fragments de verre ayant pu appartenir à des lampes. Une chape de mortier de quelques centimètres d'épaisseur, conservée par endroits (fig. 6, ST 33 et ST 42), repose directement sur ce remblai. Présentant des parties lisses en surface, elle devait supporter un pavement dont les éléments furent placés sur le mortier encore frais. Le stylobate de chancel (fig. 6, ST 17, et fig. 10) ainsi qu'une base monolithique (fig. 6, ST 18), installés dans ce remblai, appartiennent aux aménagements liturgiques de ce second état (fig. 10 et 11).

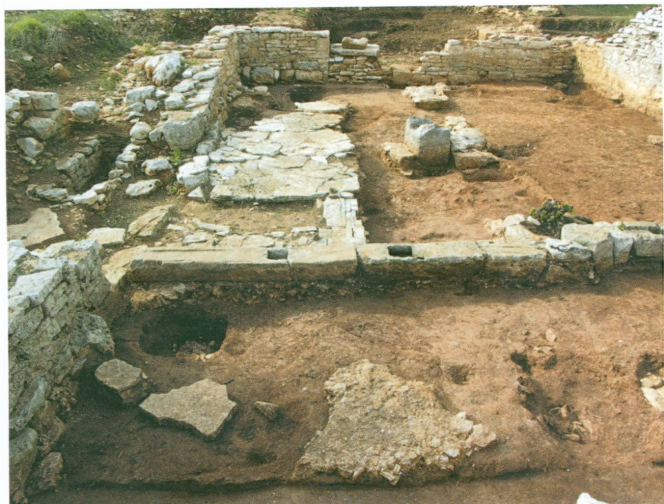
10 (en haut, à gauche). Vestiges de l'église primitive vus depuis l'est avec le stylobate de chancel encore en place

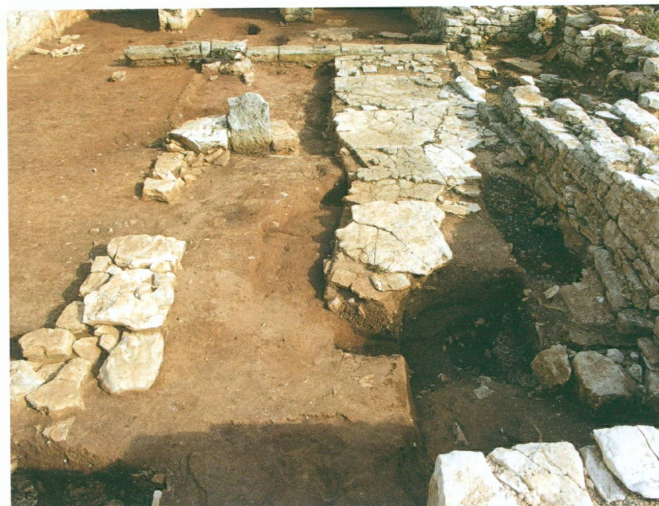
11 (en haut, à droite). Vestiges de l'église primitive vus depuis l'ouest avec les fondations de son mur nord visibles sur la partie gauche du cliché

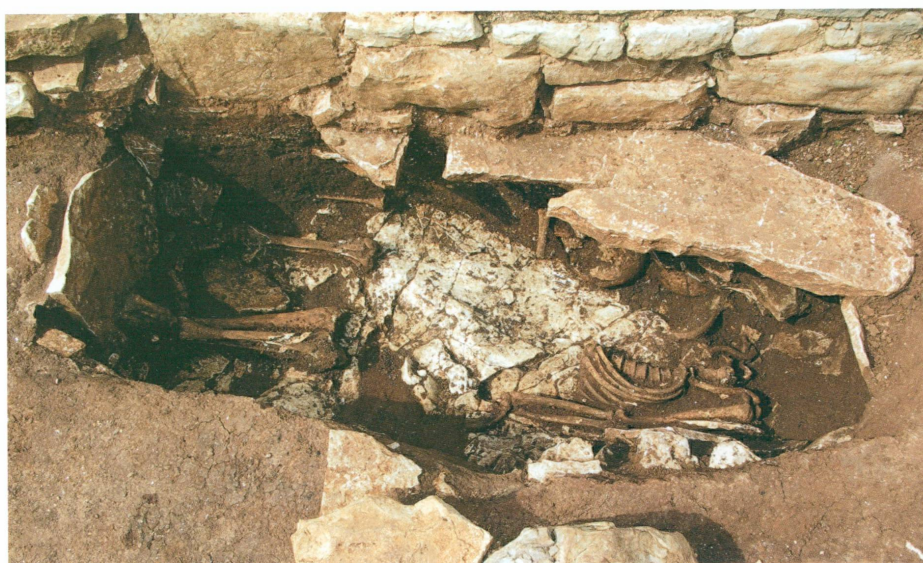
12 (en bas). Sépulture double (T 9, voir fig. 6) posée devant la façade de l'édifice antérieur à l'église actuelle

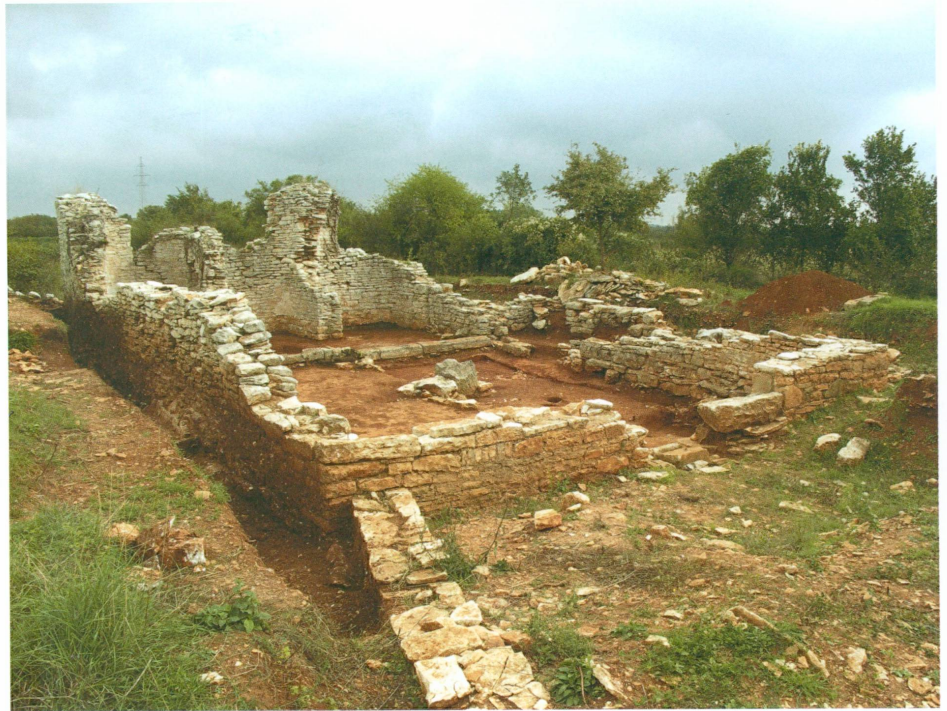
14. Église Saint-Simon | Tranchée effectuée le long des murs nord et est pour assainir les fondations du monument dans le cadre du futur projet de conservation et de mise en valeur de l'ensemble

Durant la campagne de 2006, nous avons réalisé une tranchée à l'extérieur et le long des murs nord et est de l'église actuelle, afin d'assainir les fondations du monument dans le cadre du futur projet de conservation et de mise en valeur de l'ensemble (fig. 14). Nous avons terrassé dans le terrain jusqu'au niveau de la semelle de fondation de l'église qui repose dans la terre rouge. Si aucun vestige n'a été découvert contre le chevet de l'église, ce sont par contre trois sépultures qui furent mises au jour au nord, le long de la façade. À l'extrémité ouest, un coffre de dalles apparaît en limite de fouille, il s'agit d'une tombe (fig. 13, T 11) qui fut déjà fouillée par B. Marusic dans les années 1950<sup>15</sup>. Au milieu de la tranchée, une autre tombe en coffre de dalles (fig. 13, T 12) est visible ; sa couverture n'est pas conservée. On s'aperçoit très rapidement qu'il s'agit d'un ossuaire au même titre que la tombe fouillée derrière le chevet lors de la campagne de 2004 (fig. 13, T 1)<sup>16</sup>. Une dernière inhumation est découverte un peu plus à l'est (fig. 13, T 13) ; elle n'est que très partiellement fouillée, la majeure partie de la tombe étant engagée dans le bord de la tranchée. Seule une portion de son entourage, constitué de pierres sèches, est visible. La lecture attentive de la coupe de terrain, effectuée parallèlement au mur nord de l'église actuelle, indique la présence d'un remblai constitué de terre rouge mêlée à des fragments de mortier. Le sommet de cette couche rapportée correspond à la surface du terrain actuel, alors que son fond se situe au niveau d'apparition des sépultures. Cela implique que le terrain, au nord, a été rehaussé sur près d'un mètre. Un petit mur de terrasse destiné à contenir ces terres rapportées est adossé contre l'angle nord-est de l'église.

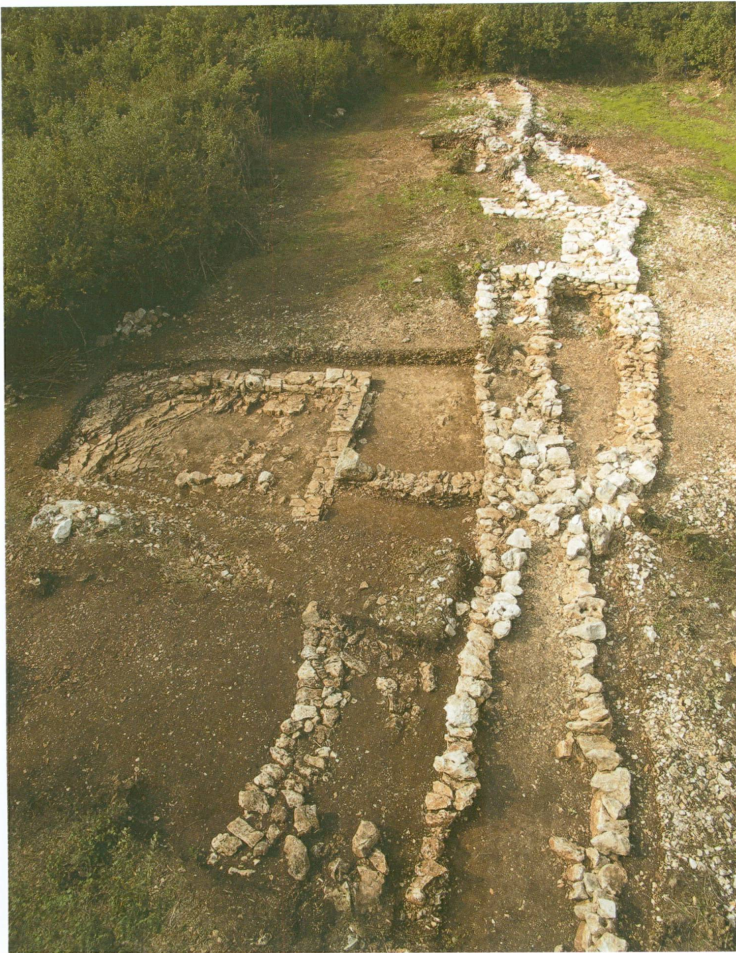
18 (à gauche). Vue générale prise depuis l'est sur l'enceinte avec sa porte monumentale. Les fondations visibles sur la gauche et en bas du cliché appartiennent aux constructions découvertes à l'intérieur de l'agglomération.

mètre plus loin. Cette rupture correspond à une poterne (fig. 17, ST 11), aménagée dès l'origine et condamnée par la suite. La puissante muraille ainsi dégagée (fig. 18) présente deux parements de gros blocs de calcaire natif, conservés par endroits sur quatre ou cinq assises, qui lui confèrent un aspect particulièrement irrégulier. Le blocage du mur est réalisé à l'aide de petits cailloux dans les assises inférieures, constituant ainsi une puissante souche de fondation.

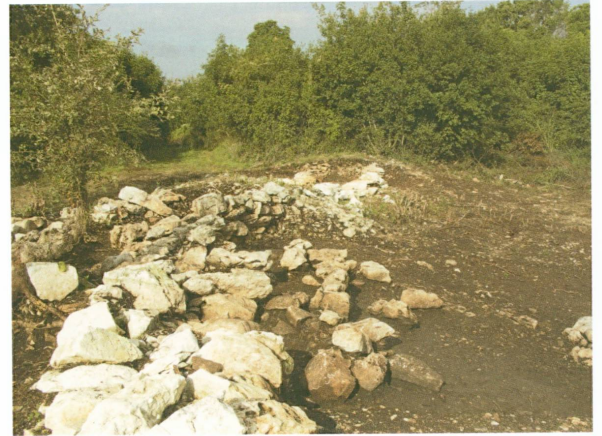
19 (à droite, en haut). Dégagement de l'enceinte avec les pierres éboulées correspondant à son abandon. C'est sur l'emplacement de ces pierres éboulées que nous avons effectué un sondage (S 1, voir fig. 17 et 20) en relation avec la muraille.

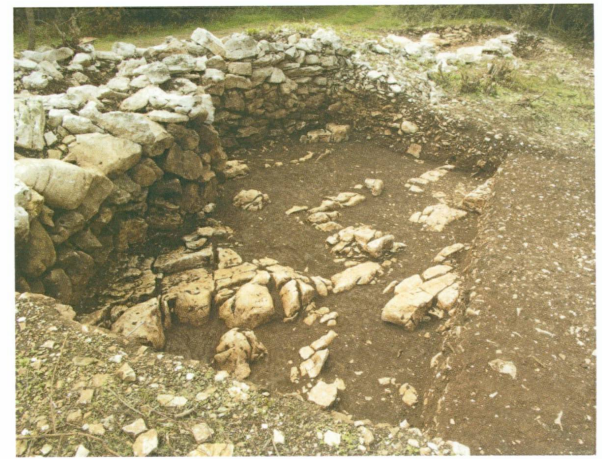
20 (à droite, en bas). Sondage (S 1, voir fig. 17 et 19) effectué contre l'enceinte en vue de prélever du matériel et de réaliser une stratigraphie (Strati 2) en relation avec les fondations de la muraille

Pour tenter de comprendre la genèse et l'utilisation de l'ensemble défensif, une stratigraphie en relation avec le mur d'enceinte est mise en place. Pour cela, nous définissons un vaste carré à l'extérieur (fig. 17, S 1) contre ST 6 et ST 7 et nous effectuons des décapages de trente centimètres d'épaisseur sur toute la superficie du sondage (fig. 19, 20 et 21), livrant une grande quantité de céramique et de restes de faune. Nous échantillonnons ces ossements d'animaux pour effectuer des analyses radiocarbone afin de dater les horizons stratigraphiques en relation avec les fondations de l'enceinte. Les quatre premiers décapages sont réalisés dans un horizon très caillouteux (fig. 21, C 4) avant d'atteindre un terrain plus compact (fig. 21, C 2 et C 3), posé directement sur la terre rouge (fig. 21, C 1). Le matériel céramique récupéré dans ces quatre décapages est présenté à la suite de cet article<sup>24</sup>. Le cinquième et dernier décapage est entièrement creusé dans la terre rouge très fine (fig. 21, C 1), qui ne fournit que de la céramique préhistorique semblable à celle mise au jour dans les niveaux antérieurs à la basilique<sup>25</sup>. Les fondations de la fortification repo-

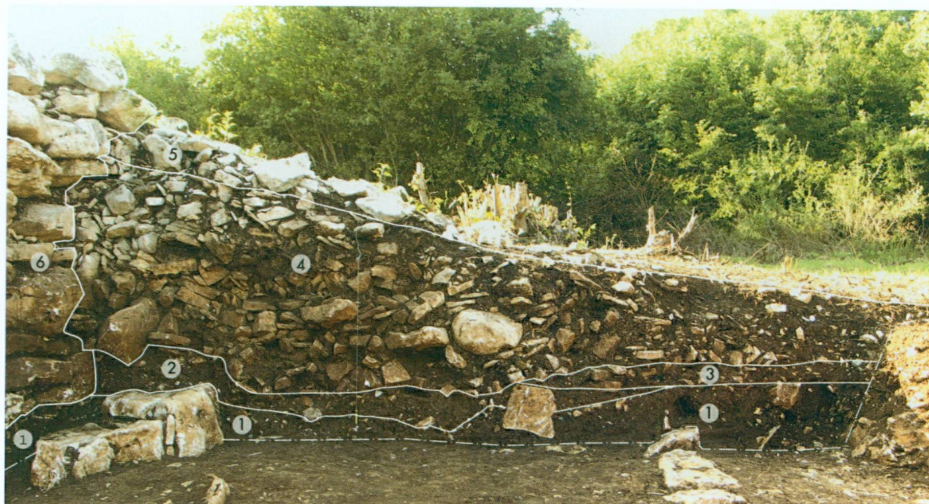
21. Agglomération de Guran | Stratigraphie (Strati 2, voir fig. 17) réalisée sur le côté ouest du sondage (S 1, voir fig. 17)

1. Terre rouge très fine posée sur le rocher naturel et contenant de nombreux tessons de céramique préhistorique · 2. Terre brun-rouge avec quelques cailloux · 3. Terre brun-rouge avec petits cailloux et fragments d'argile rubéfiée · 4. Épais remblai de caillasse contenant beaucoup de céramiques fragmentées et d'ossements animaux · 5. Niveau superficiel de cailloux sans aucun matériel · 6. Fondations de l'enceinte (ST 6, voir fig. 17)

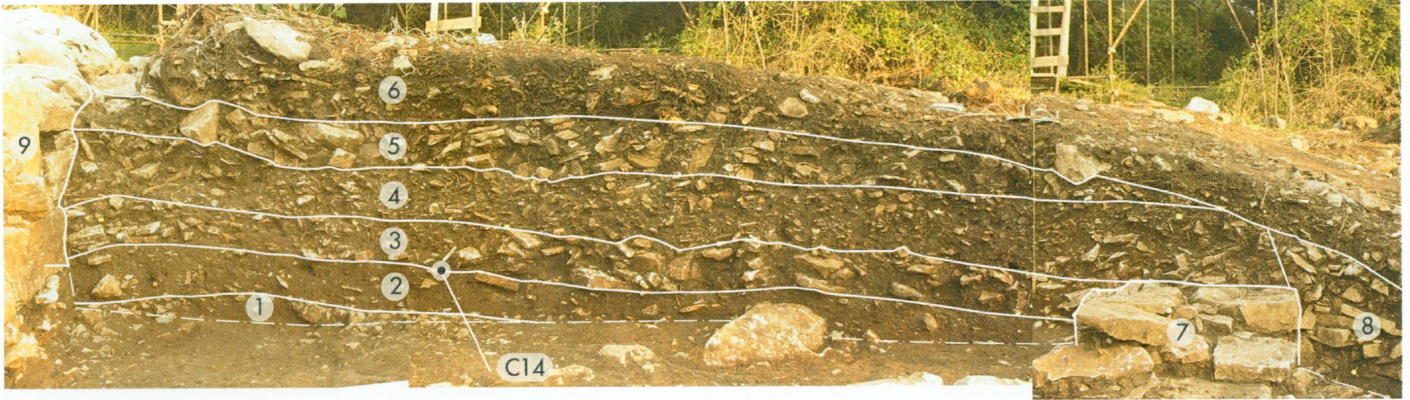
25 (ci-dessus). Agglomération de Guran | Stratigraphie (Strati 5, voir fig. 23) réalisée entre l'enceinte (ST 12) et la construction (C 1) dégagée à l'intérieur de l'agglomération

1. Passée de petits cailloux au sein de la terre rouge · 2. Terre rouge très fine contenant de nombreux tessons de céramique préhistorique (un échantillon pour une datation radiocarbone [C 14] est prélevé en surface de cette couche) · 3. Terre rouge contenant de nombreux cailloux avec une concentration de petits fragments d'argile rubéfiée à sa base · 4. Terre brun-rouge compacte avec petits cailloux présentant un niveau de circulation en surface · 5. Terre brun-rouge compacte avec de plus gros cailloux présentant également un niveau de circulation en surface · 6. Terre brun-noir mêlée à de nombreuses racines correspondant à la destruction de l'enceinte (ST 12, voir fig. 17) · 7. Mur nord (ST 10, voir fig. 17) de la construction (C 1) découverte à l'intérieur de l'enceinte · 8. Remblai de caillasse correspondant à la destruction de la construction (C1) · 9. Fondation du mur d'enceinte (ST 12, fig. 17)

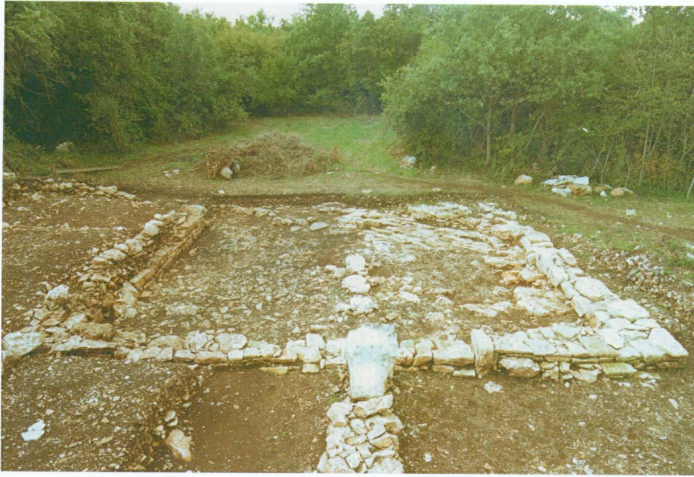
27 (à gauche). Vestiges de la construction (C 1, voir fig. 23) localisée à l'intérieur de l'enceinte, dans le voisinage de la porte monumentale

La construction mentionnée ci-dessus (fig. 23, C 1, et fig. 27) est implantée dans ce contexte et présente un plan rectangulaire irrégulier de sept mètres par huit. Ses fondations reposent en grande partie sur le substrat calcaire, ce dernier étant parfois taillé pour faire partie intégrante des soubassements. Les murs, d'une épaisseur de près de soixante centimètres, sont conservés par endroits sur près de cinq assises appareillées avec des cailloux de différents modules dont la disposition permet toutefois de donner une certaine régularité aux parements. On observe une utilisation parcimonieuse de mortier à la chaux contenant des fragments de tuileaux pour renforcer la liaison entre les pierres. Toutefois, la faible cohésion de ces maçonneries ne paraît pas avoir permis de supporter des parois en dur et

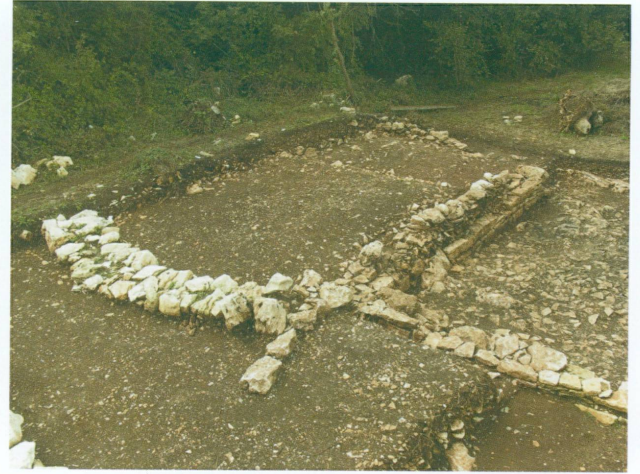
28 (à droite). Vestiges d'une construction tardive (C 2, voir fig. 23) dont les fondations reposent en partie sur les murs arasés d'un bâtiment antérieur (C 1, voir fig. 23).

Une construction plus récente (fig. 23 et 28, C 2) est établie dans le prolongement et sur le flanc oriental du bâtiment décrit ci-dessus. Cette bâtisse tient compte de la précédente dont l'emplacement était encore visible bien qu'elle fût déjà détruite, les soubassements du mur ouest du nouveau bâtiment reposant sur les remblais issus de la démolition de l'ancien. Les fondations sont irrégulières et implantées assez haut dans le terrain ; elles ne présentent aucune trace de mortier à la chaux. Le plan complet de l'édifice ne peut pas être appréhendé en l'état car sa façade orientale n'a pas encore pu être dégagée. Cette construction ne fut donc pas édifiée avant la fin du Moyen Âge ; elle ne semble cependant pas beaucoup plus tardive si l'on se réfère au matériel céramique découvert dans la zone explorée<sup>37</sup>.

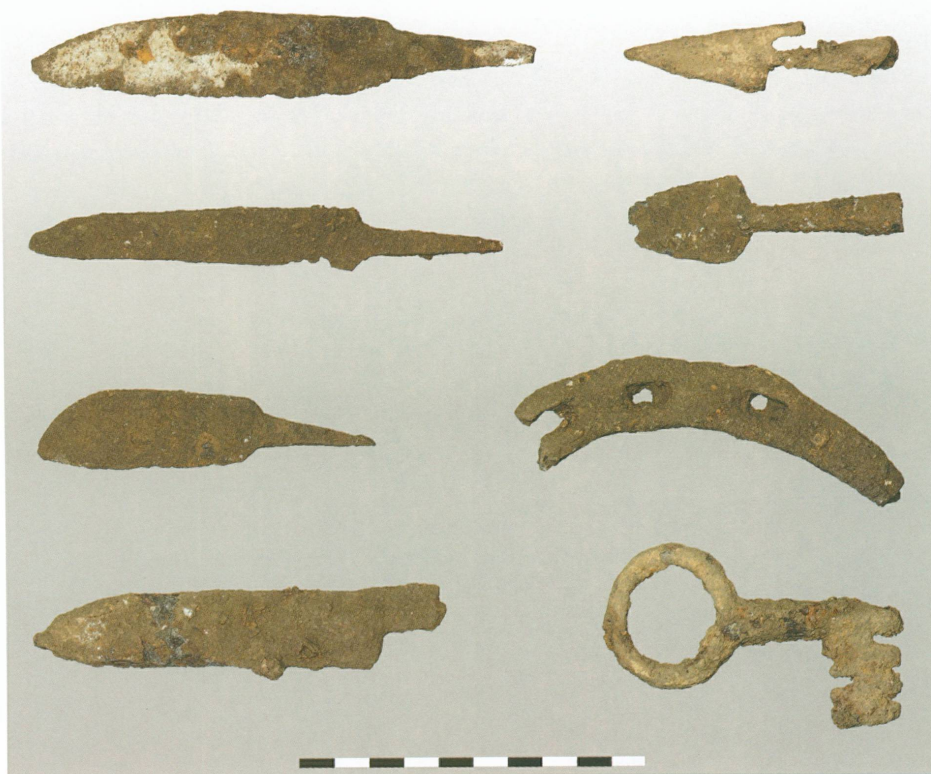
été récupéré dans les remblais accumulés au-dessus ; il se compose de clefs, de pointes de flèche en métal, de lames de couteau, de fragments de fers à cheval et de nombreux tessons de céramique (fig. 29).

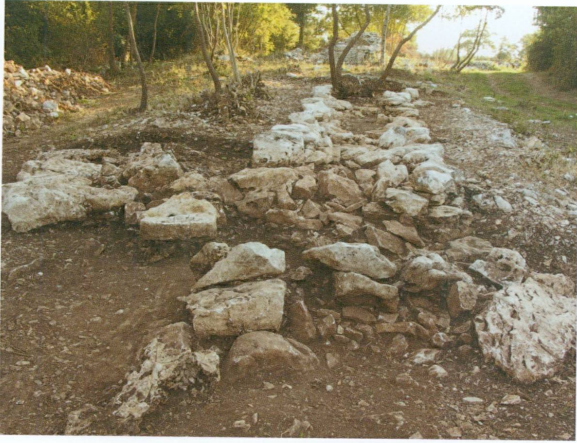
30 (à gauche, en haut). Fondations de l'enceinte dégagées dans la zone ouest des fouilles (voir fig. 31)

Afin de préciser l'extension de l'agglomération, nous avons poursuivi la mise en évidence de son enceinte en direction de l'ouest (fig. 31) en dégagant uniquement la partie supérieure de la courtine. Ce mur extrêmement puissant est plus ou moins bien conservé en certains endroits, où il présente deux parements de grosses pierres irrégulières maintenant un blocage constitué de gros cailloux sur certains tronçons et de petites caillasses sur d'autres (fig. 30). En partant de la porte monumentale en direction de l'ouest, la courtine suit un tracé rectiligne sur près de dix mètres puis forme un léger angle pour se diriger ensuite selon une ligne droite sur environ quinze mètres. Là, elle forme à nouveau un angle et se prolonge vers le sud où nous l'avons suivie sur près de huit mètres. Bien que nous ne possédions qu'une vision restreinte de l'enceinte de Guran, nous pouvons cependant d'ores et déjà dire que cette dernière semble adopter un tracé polygonal (fig. 22).

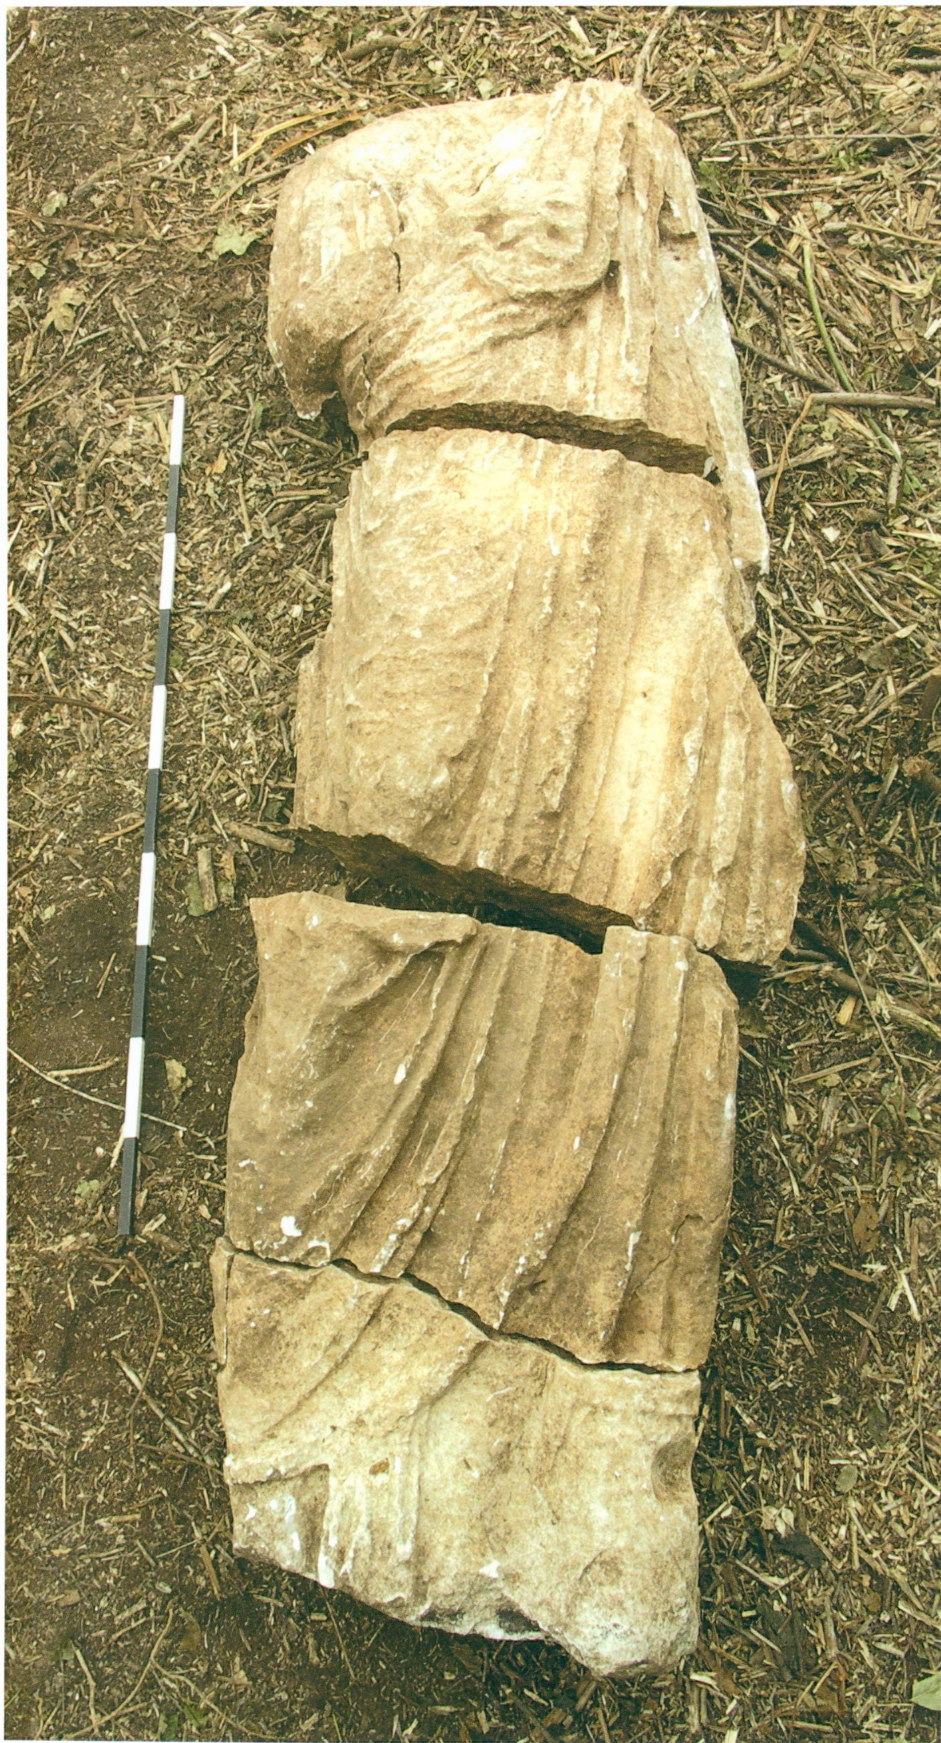
33. Agglomération de Guran | Fragments de blocs sculptés découverts contre les soubassements de la construction (C 3, voir fig. 31 et 32). Ces éléments appartiennent à une statue antique représentant un personnage revêtu d'une toge.

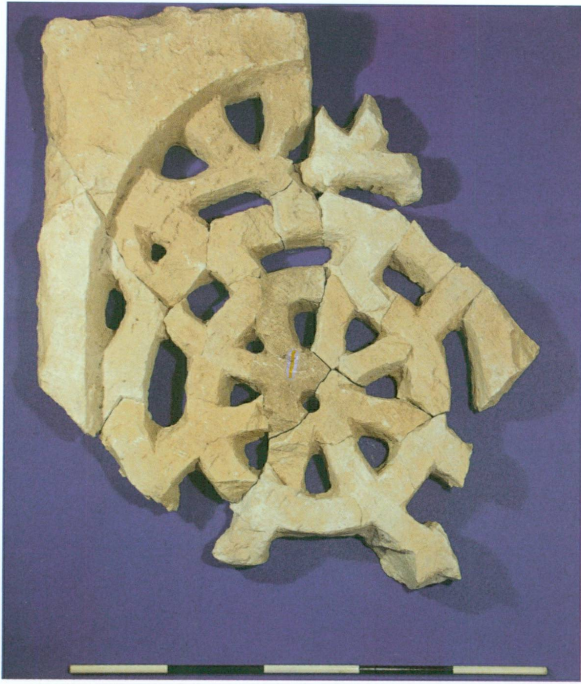
38 (à gauche). Reconstitution partielle de la transenne ornant la baie de l'abside nord

leurs baies étaient dotées d'un décor identique, organisé autour d'un motif central constitué de deux cercles concentriques ajourés (fig. 38). La nef, quant à elle, était éclairée de fenêtres, signalées également par la présence de fragments de transennes dont certains sont regroupés dans la proximité des murs nord et sud. Ces témoins permettent de restituer au moins une ouverture dans chaque mur gouttereau de la nef, chacune d'elles étant ornée d'une transenne similaire, dessinant une grille comprenant trois rangées superposées de deux ouvertures rectangulaires (fig. 39). Un chapiteau de forme géométrique avec une corbeille très légèrement bombée (fig. 40), découvert dans le même contexte, pourrait appartenir à une baie géminée ouverte dans la façade occidentale. De nombreux autres blocs sculptés ont encore été récupérés, et leur étude détaillée au terme des campagnes de fouilles fournira des données précieuses pour restituer la totalité de l'architecture de l'église. Parmi ces blocs, mentionnons la découverte d'un chapiteau exceptionnel dont la datation devra être précisée (fig. 41). Deux fragments d'une cuve reliquaire monolithique, proche de celle de la basilique de Guran, ont encore été retrouvés dans les remblais de la nef, contre le mur nord et vers le milieu de ce dernier.

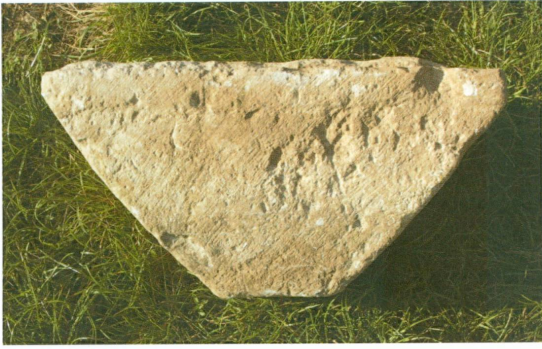
40 (à gauche). Chapiteau géométrique pouvant appartenir à une baie géminée ouverte dans la façade occidentale

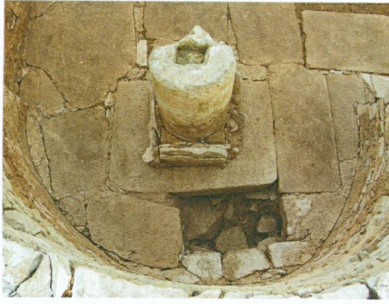
42 (à gauche). Colonne antique réutilisée comme base de l'autel aménagé dans l'abside sud

L'analyse attentive du sol de l'église permet de restituer l'organisation de ses espaces intérieurs en relation avec les aménagements liturgiques. Ainsi, les deux absides sont dotées d'un pavement homogène réalisé avec des dalles de dimensions variées. Une marche, dont la grande majorité des blocs fut récupérée, sépare cette aire privilégiée du *presbyterium*. L'abside sud conserve encore la base de son autel. Elle est constituée d'une colonne antique (fig. 42) utilisée comme *stipes* et dotée d'un petit encastrement rectangulaire sur son som-

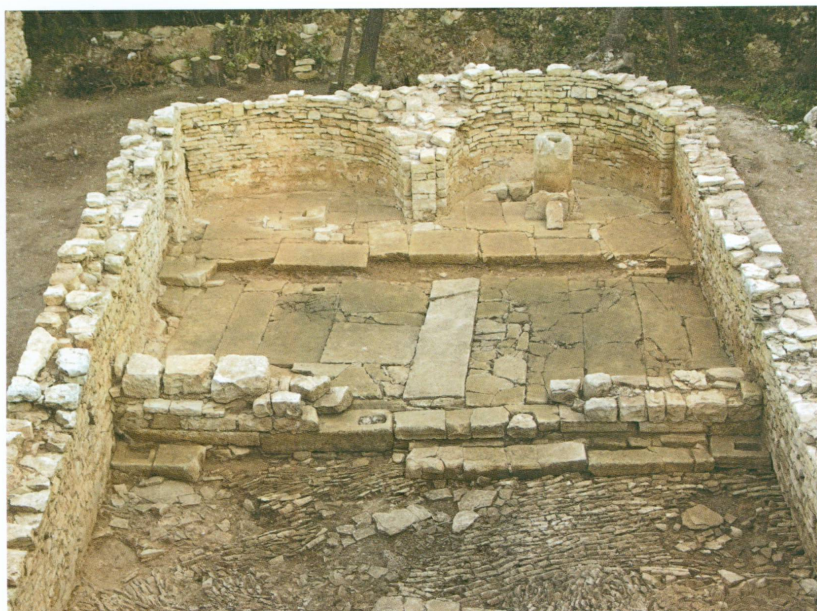
44 (à gauche). Vue sur les absides et le *presbyterium* mettant en évidence l'organisation des pavements ainsi que les marches séparant les espaces liturgiques de l'église

Le *presbyterium* est pavé de dalles rectangulaires de modules différents mais présentant une ordonnance plus régulière que celle des absides (fig. 44). Par contre, l'orientation générale des dalles est légèrement différente de celle de l'église actuelle. Cette orientation particulière pourrait correspondre à celle d'un édifice antérieur dont on peut supposer l'existence à partir de quelques indices sur lesquels nous reviendrons plus loin. L'extrémité ouest du sol du *presbyterium* se termine par une double marche, constituée de nombreux blocs de remploi, donnant accès à la nef dont le sol est plus bas. Deux mortaises rectangulaires placées à l'extrémité occidentale du pavement indiquent précisément l'emplacement de l'ouverture pratiquée dans le chancel permettant le passage du chœur au *quadratum populi*. La localisation des autres piliers de la barrière de chœur ne peut pas être précisée, car la majeure partie du tracé du chancel est actuellement recouverte par une maçonnerie de soixante centimètres de largeur conservée sur trois assises (fig. 44 et 45). Cet élément, dans lequel on retrouve des blocs de remploi provenant d'aménagements liturgiques précédents, intervient tardivement, ses extrémités se posant contre les enduits des murs gouttereaux de l'église. Deux fonctions différentes pourraient être prêtées à ce mur avant la poursuite de son analyse sur le terrain. Une première hypothèse permettrait d'attribuer cet élément à la transformation du chancel en table de communion après le Concile de Trente. Une seconde hypothèse rattacherait cette réalisation à une réduction de l'église qui deviendrait alors une petite chapelle limitée au chœur de l'ancien édifice. Dans ce cas, le mur correspondrait alors à la nouvelle façade occidentale du modeste sanctuaire.

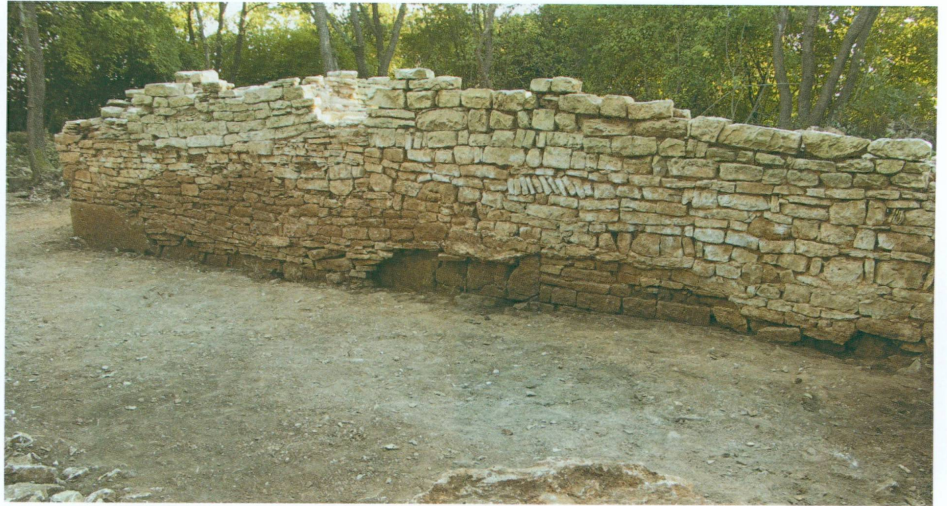
46. Église Sainte-Cécile | Vue sur l'extérieur du mur nord de l'église actuelle qui repose sur une construction antérieure que l'on distingue bien dans ses soubassements.

Enfin, une situation similaire est encore observée sous le mur sud de la nef, où une première assise est en retrait de près de quinze centimètres par rapport à l'élévation. Il est intéressant de constater que l'aménagement du sol actuel tient compte de ce retrait contre lequel il vient se poser. Dans l'état actuel de la recherche, il est impossible d'aller plus avant dans la compréhension de cette église antérieure. Le simple fait que des blocs de remploi sculptés (fig. 47) aient été retrouvés dans les maçonneries de l'église actuelle vient accréditer l'hypothèse de son existence, que nous vérifierons plus en détail au cours de la prochaine campagne de fouilles.
