Zeitschrift: Vermessung, Photogrammetrie, Kulturtechnik : VPK = Mensuration, photogrammétrie, génie rural

Band: 77 (1979)

Heft: 9

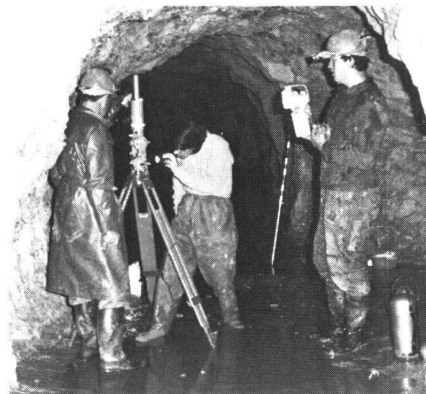
Fig. 7 Mise en station du gyroscope dans les galeries de drainage

A cause des voies décauville qui équipent la galerie d'accès et de la pompe fonctionnant au bas, il était très risqué d'avoir recours à l'orientation magnétique. Nous avons donc renoncé à utiliser un théodolite-boussole et opté pour le gyroscope.

Sur deux stations (Nos 5 et 6 sur les figures 2 et 3) aux extrémités du plus long côté de la polygonale mesurée dans les galeries horizontales de drainage, nous

avons effectué deux déterminations du gisement à l'aide du gyroscope GAK 1 en utilisant la méthode des passages. Les deux valeurs indépendantes obtenues pour le gisement du côté 5-6 ne différaient que de 0,1°!
