**Artikel:** Der Bergrutsch von Flühli : Vom Bergsturz zum Murgang

**Autor:** Zollinger, F.

# Der Bergrutsch von Flühli: Vom Bergsturz zum Murgang

Der Artikel schildert zuerst den zeitlichen Ablauf des Berg- rutsches an der Beichlen bei Flühli (Kanton Luzern) vom 22.–30.Juni 1980. Es folgt eine Erläuterung der drei Haupt- ursachen für das Naturereignis (schräg gestellte, subalpine Molasseschichten, die langdauernde, vorausgegangene Regenperiode und ein Nackentälchen im Hang). Abschlies- send wird eine Zusammenfassung der getroffenen Katastro- phenmassnahmen gegeben nebst einigen Gedanken zur möglichen Weiterentwicklung des Rutsches sowie den technischen Gegenmassnahmen.

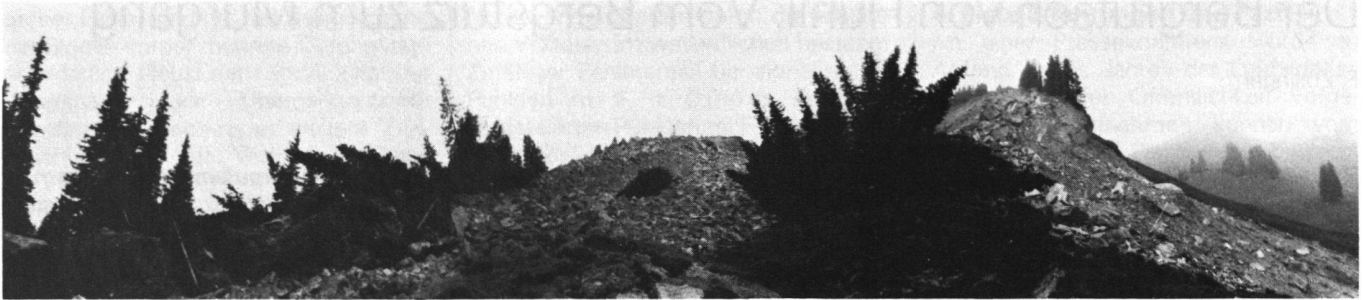
Abb. 2 Blick von ca. 1480 m gegen das Anrissgebiet hinauf. Der eigentliche Anriss ist nur zum Teil ganz oben hinter den in der Bildmitte nach rechts gekippten Tannen zu sehen. Links im Bild der Beginn des zum Stillstand gekommenen Rutschteiles Richtung Unterschwarzenberg. Rechts oben der abgerutschte Teil der Krete, welche ihre Fortsetzung früher zum linken Bildrand hin hatte.

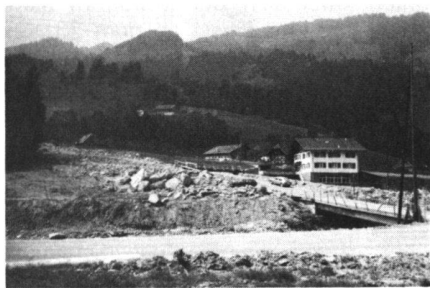
Abb. 3 Im Vordergrund die Kantonsstrasse, dahinter fliesst von links nach rechts die Waldemme (nur linkes Ufer sichtbar), weiter hinten der Schuttkegel von Hellschwandbach und Berggrutschmaterial und Häuser von Rorigmoos. Rechts im Bild die Rorigmoosbrücke. Zwischen ihr und dem weissen Haus führt der Entlastungskanal von links nach rechts (nicht sichtbar, im Gegensatz zum darüber führenden Notsteg in der Bildmitte).

frei zu halten. Am 24. Juni wird die Situation dann aber sehr kritisch, weil Blöcke und Baumstämme den Fluss an der Brücke immer wieder völlig stauen. Damit wird das Rorigmoos bedroht, und auch die Kantonsstrasse Schüpfheim-Flühli (Sörenberg) steht zeitweise unter Wasser und Schlamm. Man plant nun einen Entlastungskanal, der die Schuttmassen direkt unterhalb der Rorigmoosbrücke in die Waldemme führen soll. Der 150m lange, bis 17m breite und 3m tiefe Kanal kann aber erst mit dem Einverständnis der Transitgas AG ausgehoben werden, denn die Erdgasleitung Genua-Ingoldstadt führt an dieser Stelle durch. Nachdem der Druck in der Pipeline (83cm Durchmesser) von 70 auf 50 bar reduziert worden ist, gibt der eidgenössische Rohrleitungsinspektor die Bewilligung zum Bau des Kanals.

Der Entlastungskanal löst die Verklauungsprobleme in der Waldemme recht befriedigend, doch er unterbricht die Fortsetzungsstrasse der Brücke im Westen, d.h. die Verbindung ans linke Flussufer. In der Folge müssen 20 Gehöfte mit 80–100 Personen und 250 Tieren mit Helikopter und über einen schmalen Notsteg versorgt werden. Die

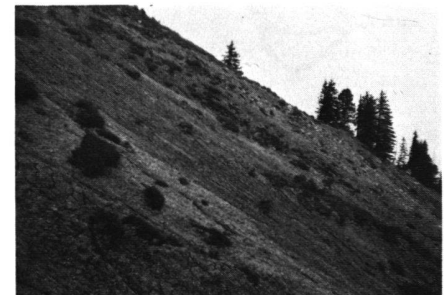
Abb. 4 Die Gleitfläche im obersten Anrissgebiet weist eine Neigung von 30 Grad auf und ist von nachrutschendem Feinmaterial, Boden und Rasenziegeln bedeckt, so dass man nicht erkennt, dass es sich um Nagelfluh handelt.

Das durch Humus und Boden sickernde Wasser geht im Untergrund dem kleinsten Widerstand nach. Es fliesst deshalb oft entlang den schräg gestellten Gesteinsschichten, insbesondere dann, wenn die untenliegende Schicht undurchlässiger als die obere ist. In besonderen Fällen wie beim Bergrutsch von Flühli kann dadurch eine Gleitschicht entstehen. Als Folge davon ist

es möglich, dass die hangende (aufliegende) Molasseschicht auf dieser Schmierfläche abrutscht. So geschah es beim Bergsturz – richtiger wäre «Berggrutsch» – von Goldau am Rossberg 1806, und so ist es wieder in harmloserer Art bei Flühli an der Beichlen geschehen.

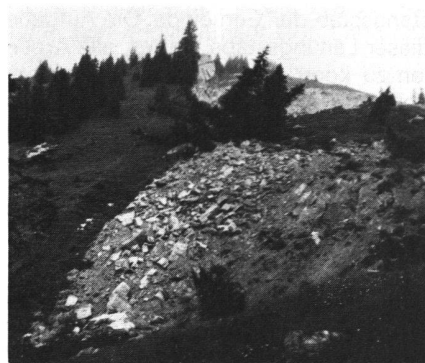
Abb.6 Durch den starken unterirdischen Druck wurde dieses Gestein aus dem Hang gequetscht und es entstand diese «Platzwunde» im Hang gegen Unterschwarzenberg. Oben in der Mitte der Anriss, der sich bis zum rechten Bildrand hinzieht. Das noch intakte Nackentälchen liegt am linken Horizont.

von Unterschwarzenberg ein Krachen und Dröhnen am Hang über ihrem Haus, das wie Flobertschüsse klingt (für die Geografie sei auf die Abb.1 verwie- sen). Am Sonntag um 15.30 bläht sich dieser Südhang an einer Stelle zu einer «Blase» auf (siehe Abb.6), und beinahe gleichzeitig erblickt auch der Älpler vom nordöstlich gelegenen Spittel am ande- ren Abhang der 1770 m hohen Beichlen grössere Abbrüche. Beim Herunterpol- tern der ersten Felsmassen um 18.00 nach Nordosten in den Spittelgraben ist der Gemeindepräsident bereits orien- tiert, und Unterschwarzenberg und Spit- tel werden evakuiert. In der Nacht scheint sich der begonnene Bergrutsch zu beruhigen, bis er in den frühen Mor- genstunden aber wieder in Bewegung gerät. Von da an lösen sich unterhalb 1630 m ü.M. bis einfamilienhausgrosse Felsblöcke und bewegen sich schneller oder langsamer unter unheimlichem Krachen und Reiben talwärts. Die Geröll- massen stürzen zuerst in den schmalen Spittelgraben, den sie füllen und stark

Die hangparallele Anrissstelle ist 100–150 m lang. Von dort rutschte die Hauptmasse gegen Nordosten, z.T. über die erwähnte Krete in den Spittelgraben. Eine zweite Masse blieb südlich der Krete, rutschte und sackte bis zu 20m gegen Unterschwarzenberg. Dabei entstanden auf der einen Seite «Platzwunden» (Abb.6) an Stellen grossen Druckes und auf der anderen Seite tiefe Zugrisse im Boden. Viele einzelne Geländeteile schienen sich dabei relativ unabhängig voneinander bewegt zu haben, so dass man in diesem Gebiet Rutsch-, Druck-, Zug- und Fliesszonen dicht beieinander findet. Geomorphologisch ist dieser Teil des Berggrutsches noch heute sehr interessant, obschon

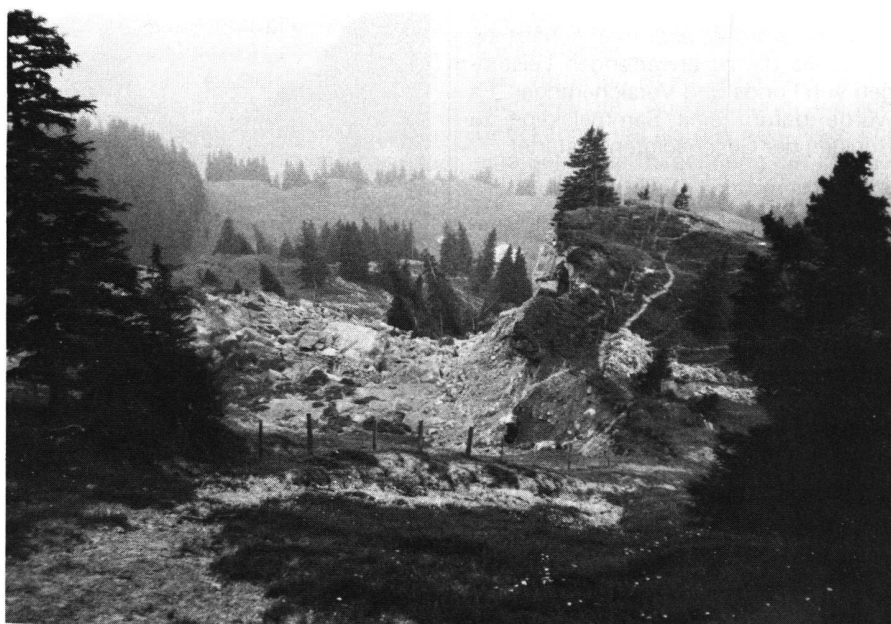
Abb.5 Der Anriss von oben gesehen. Links der Rutsch, von rechts ragt das Ende des abgerutschten Nackentälchens ins Bild. Der Beginn eines Entwässerungskanales ist ebenfalls zu sehen. Oben hinten in der Bildmitte das Alpgebäude von Unterschwarzenberg.

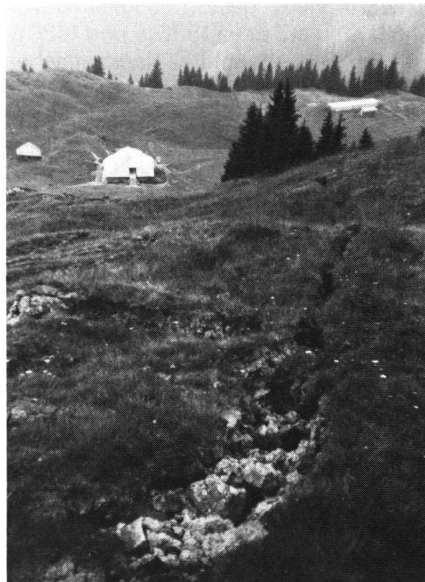
Abb. 7 Blick vom zum Stillstand gekommenen Teil des Berggrutsches hinunter auf die Alp Unterschwarzenberg: Links das alte, gefährdete Alpgebäude, rechts hinten die Notgebäude. Im Vordergrund sieht man einen der vielen Zugrisse im Boden.
