Artikel: Rekultivierung der Überschwemmungsgebiete nach den Unwettern 1987 im Kanton Uri

Rekultivierung der Überschwemmungsgebiete nach den Unwettern 1987 im Kanton Uri

H.-P. Berger, U. Müller

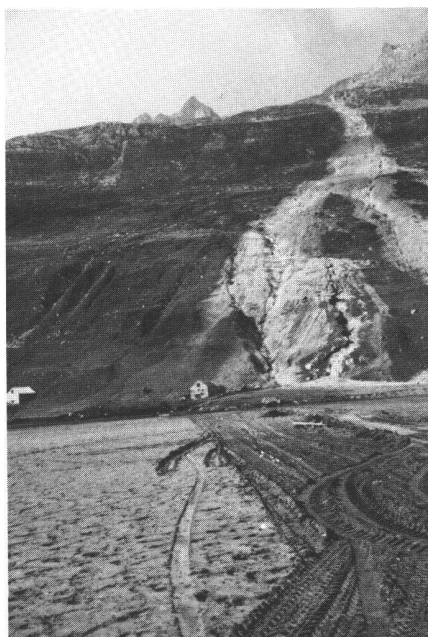
rerer Dezimetern überdeckt. Zusätzlich zu den Überschwemmungsschäden der Reuss, die vorwiegend Sand und Schluff ablagerte, brachen auch verschiedene Wildbäche aus und hinterliessen umfangreiche Schwemmkegel aus Schlamm und Geröll (Abb. 1). So auch der Ruessdili-

Abb. 1: Andermatt, im Vordergrund Ablagerungen der Reuss, im Hintergrund die Runsen des Ruessdilibach.

bach, ein kleiner, bis anhin ungefährlicher Wildbach, frass von 2000 m Höhe bis in die Ebene auf 1400 m tiefe Runsen in die Talflanke und beförderte Schlamm und Geröll an den Hangfuss. Er hinterliess einen mehrere Meter hohen Schwemmkegel und deckte auch den offenen Vorfluter ein.

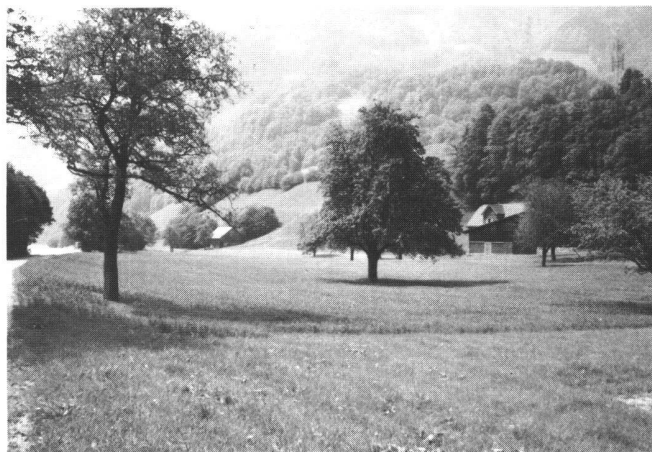
Abb. 9: Gebiet in Attinghausen nach Rekultivierung und drei Monate nach Ansaat.

Zusammenfassend darf gesagt werden, dass die Einschränkungen für die Bewirtschaftung der landwirtschaftlichen Nutzflächen gering waren dank der schnell einsetzenden und gezielten kulturtechnischen wie ackerbaulichen Massnahmen (Abb. 9 und 10).
